RECUPERAÇÃO DE MARCAÇÕES ADULTERADAS EM CHAPAS METÁLICAS PELO MÉTODO NÃO DESTRUTIVO DE VISUALIZAÇÃO MAGNETO-ÓPTICA *

RESTORATION OF OBLITERATED MARKS ON METALLIC SAMPLES BY MAGNETO-OPTICAL IMAGING NON-DESTRUCTIVE METHOD

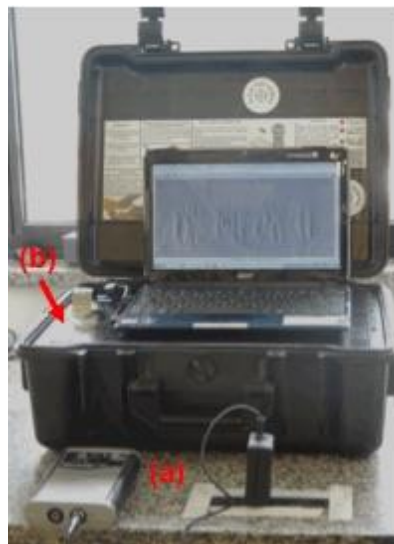
Figura 3. Ilustração do equipamento. (a) Indutor de correntes parasitas (Regula 7515); (b) Leitor Magneto-Óptico (Regula 7505).

O ensaio é fundamentado na indução de correntes parasitas na superfície da amostra condutora, por um indutor, na utilização de uma fita magnética entre esse e a superfície da amostra, para a realização da gravação magnética e na conversão da informação magnética em imagem pelo leitor magneto-óptico (Figura 3).

Em outras palavras, quando o indutor varre a amostra e a fita magnética, correntes parasitas alternadas são induzidas na superfície do material condutor. Essas correntes alternadas geram um campo magnético secundário alternado atrelado a elas. Na presença de um defeito ou heterogeneidade na superfície, há a interação entre as correntes e as bordas dos defeitos, causando uma variação de circulação dessas e, conseqüentemente, uma mudança de polarização e intensidade do campo magnético secundário. A fita magnética, por ser composta de partículas magnéticas sensíveis a qualquer variação de polarização de campo magnético e capazes de armazenar a intensidade do mesmo por um longo período de tempo, registra a variação do campo magnético secundário nas bordas dos defeitos.

Realizado o decalque magnético, a fita é levada para o leitor magneto-óptico, onde será incidida uma onda eletromagnética linearmente polarizada sobre ela. Devido ao fenômeno de Rotação de Faraday, a luz polarizada, ao entrar em contato com o meio magnético, sofrerá uma rotação do seu plano de polarização de um ângulo proporcional a intensidade do campo magnético armazenado pela fita. Essa variação será posteriormente transformada em uma distribuição espacial de brilho e contraste criando assim uma imagem magneto-óptica do defeito. (12)
