RESISTÊNCIA À CORROSÃO DE AÇOS ULTRABAIXO CARBONO REVESTIDOS COM ZINCO E LIGAS FERRO/ZINCO FOSFATIZADOS E PINTADOS NA INDÚSTRIA AUTOMOBILÍSTICA¹

CORROSION RESISTANCE OF PHOSPHATIZED AND PAINTED ULTRA-LOW CARBON STEEL COATED WITH ZINC AND IRON-ZINC ALLOYS IN AUTOMOTIVE INDUSTRY

¹ Contribuição técnica ao 67^o Congresso ABM - Internacional, 31 de julho a 3 de agosto de 2012, Rio de Janeiro, RJ, Brasil.

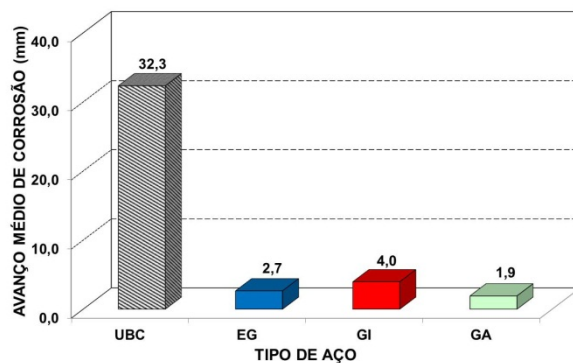
(a) Teste acelerado cíclico de corrosão SAE J2334 – 4.320 horas

Figura 2. Resultados de avanço médio de corrosão de testes acelerados cíclicos de corrosão e de campo com aspersão de solução salina.

De acordo com os dados apresentados nas Figuras 2 e 3, o desempenho de resistência à corrosão do aço ultrabaixo carbono, em termos de avanço médio e penetração máxima de corrosão, foi inferior ao dos demais aços revestidos com zinco e ligas de ferro-zinco. Isso comprova que os testes SAE J2334, GM 9540P e de campo com aspersão de solução salina são capazes de discernir claramente o desempenho de aços fosfatizados e pintados, podendo ser utilizados na classificação de resistência à corrosão de aços fosfatizados e pintados.

Conforme mostrado na Figura 2, dentre os aços eletro galvanizado e galvanizados a quente GI e GA, o melhor resultado de resistência à corrosão foi obtido com o aço GA, seguidos dos aços EG e GI.

Quanto aos aços EG e GI, o avanço médio de corrosão observado para esses aços (SAE J2334 EG = 2,7 mm, GI = 4 mm; GM 9540P EG = 5,5 mm, GI = 6,2 mm e Aspersão EG = 29,4 mm, GI = 29,3 mm) são praticamente semelhantes. As diferenças que ocorrem entre um teste e outro, e às vezes no mesmo teste, são atribuídas à morfologia do revestimento metálico. Nos aços EG (eletro galvanizado) os cristais de zinco são finos e uniformes formando um revestimento compacto, cuja proteção por barreira é muito eficiente (Figura 1a).

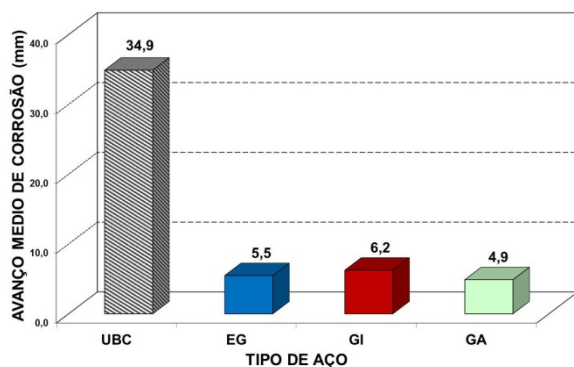
(b) Teste acelerado cíclico de corrosão GM 9540P
3.840 horas

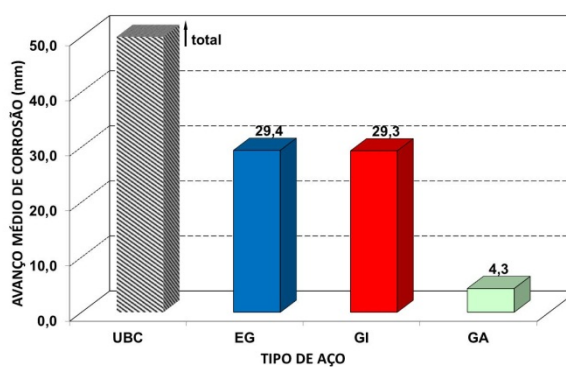
(c) Teste de campo com aspersão de solução salina
3 anos

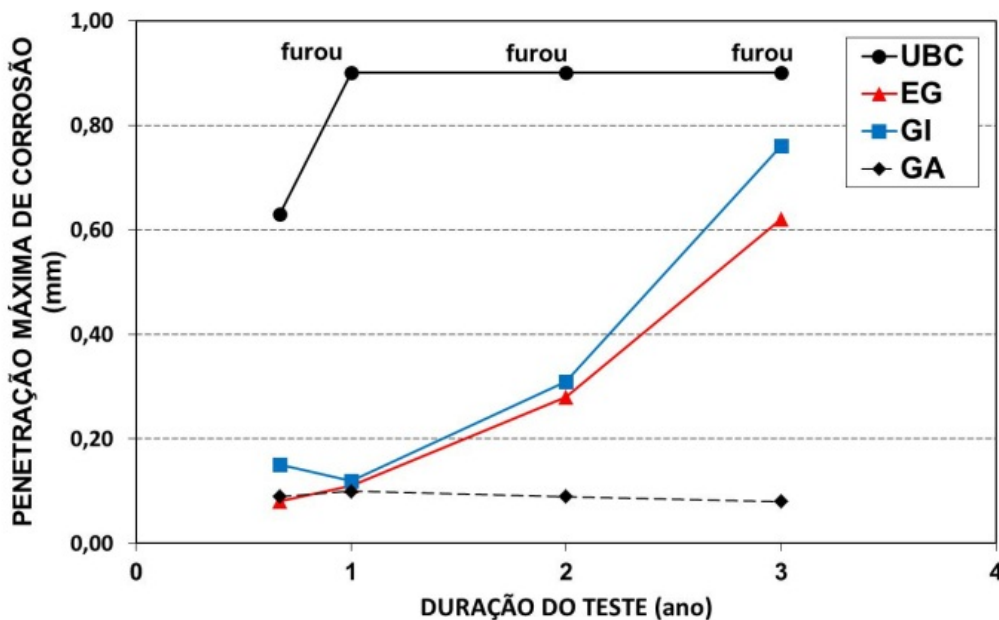
Figura 3. Resultados de penetração máxima de corrosão após três anos de testes de campo com aspersão de solução salina.

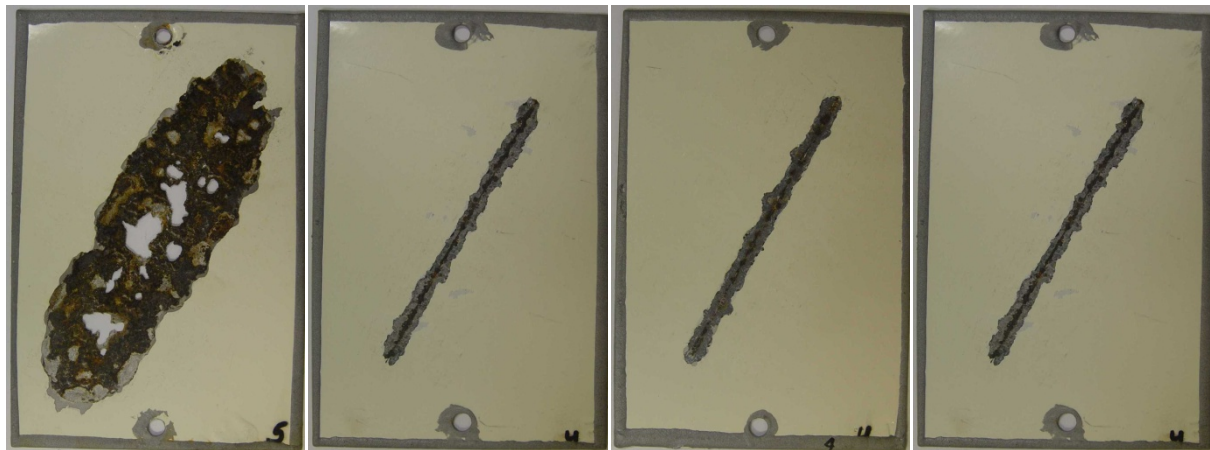
(a) Aço ultrabaixo carbono IF (b) Aço EG (c) Aço GI (d) Aço GA

Figura 5. Aspecto dos corpos-de-prova após 3.840 horas (160 ciclos) de teste acelerado cíclico de corrosão GM 9540P.

O aspecto dos corpos-de-prova após os testes SAE J2334, GM 9540P e de campo com aspersão intermitente de solução salina podem ser vistos nas Figuras 4 a 6.
