SIMULAÇÃO, CARACTERIZAÇÃO E MECANISMO DE FORMAÇÃO DE MANCHAS EM AÇOS GALVANIZADOS*

Resumo

STUDY OF MECHANISMS AND PREVENTIVE MEASUREMENTS OF STAIN FORMATION IN GALVANIZED STEELS

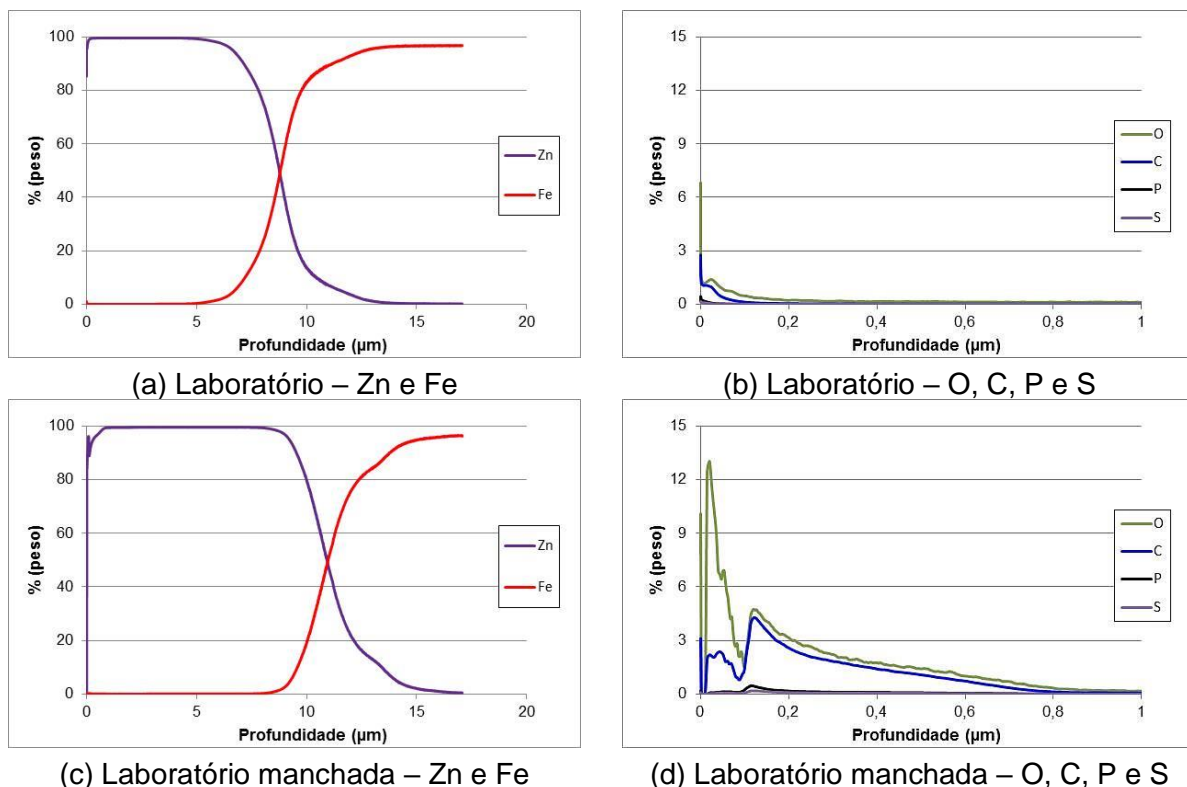
Nas figuras 4 e 5 apresentam-se os perfis de concentração dos elementos químicos Zn, Fe, O, C, S e P ao longo das espessuras das amostras. Basicamente, esses elementos são detectados na superfície da camada de zinco de todas as amostras, sendo que nas manchadas as suas concentração são maiores, figuras 4d e 5d. Observa-se, também, que nas regiões com manchas as concentrações dos elementos químicos C e O permanecem altas mesmo à medida que se penetra nos revestimentos. Como as amostras foram analisadas após o seu desengraxe, esses resultados permitem supor que os resíduos de carbono são oriundos do óleo e ficaram aprisionados nos óxidos. Já o O pode ser creditado à formação de óxidos e/ou hidróxidos de zinco.

Figura 4. Perfis de composição química, via GDOES, dos revestimentos das amostras produzidas no laboratório.

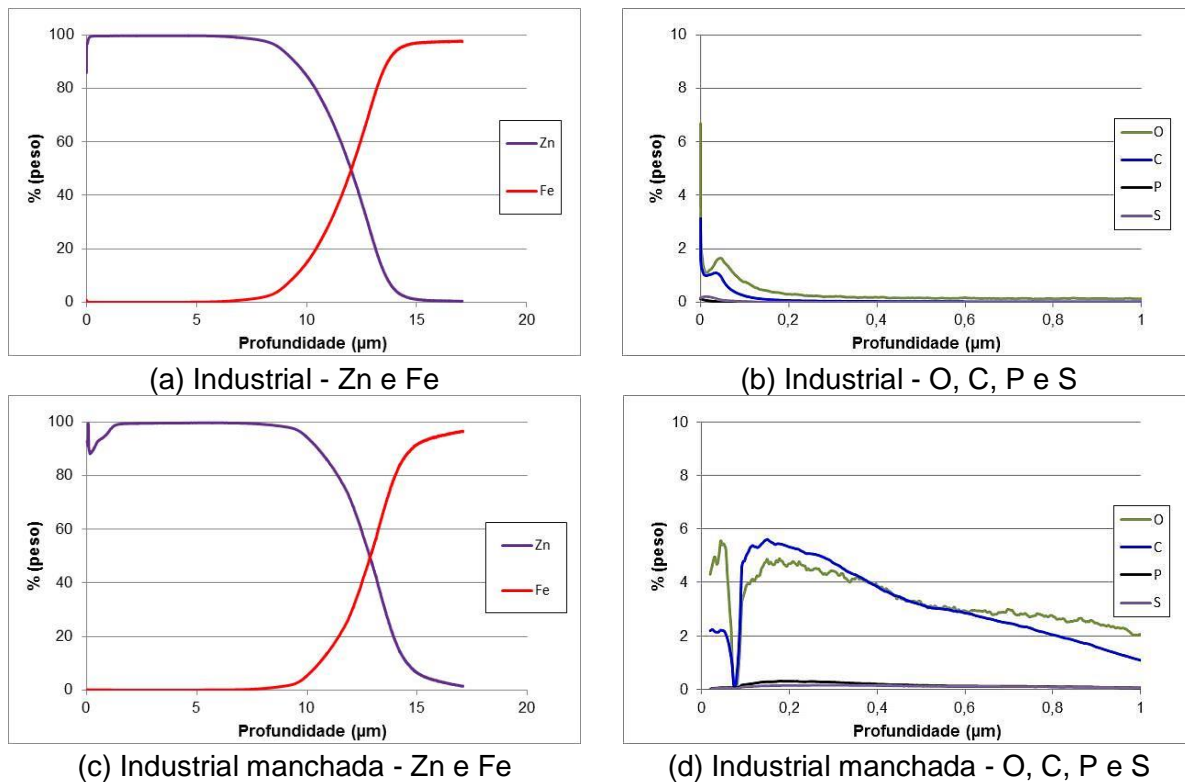
Figura 5. Perfis de composição química, via GDOES, dos revestimentos das amostras industriais.

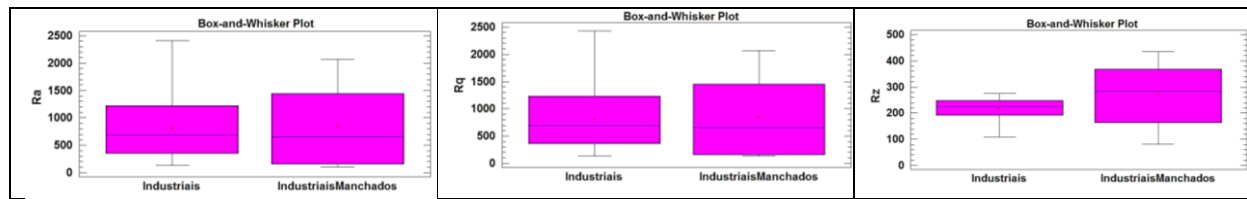
Na tabela 4 são apresentados os valores para os parâmetros de amplitude de rugosidade obtidos via MFA. Os valores médios e os desvios padrões obtidos encontram-se nas figuras 8 e 9 e, na tabela 5, estão os valores de “p” para as comparações estatísticas entre pares das amostras. Nesse caso, foi observada uma diferença significativa entre esses parâmetros para as amostras sem e com manchas que foram galvanizadas no laboratório. Boa parte das médias foram estatisticamente maiores nas regiões com manchas, enquanto para as amostras eletro galvanizadas industrialmente as médias são estatisticamente iguais, tabela 5. Na figura 10 são apresentadas imagens gerais e representativas das superfícies das amostras sem e com manchas, obtidas via MFA. Observa-se que as características superficiais dos cristais nas amostras manchadas são diferentes, conforme também foi visto nas imagens obtidas via MEV-FEG.

Figura 8 – Gráficos *Box-and-Whisker-Plot* para os parâmetros de rugosidade obtidos via MFA para as amostras industriais sem e com manchas.

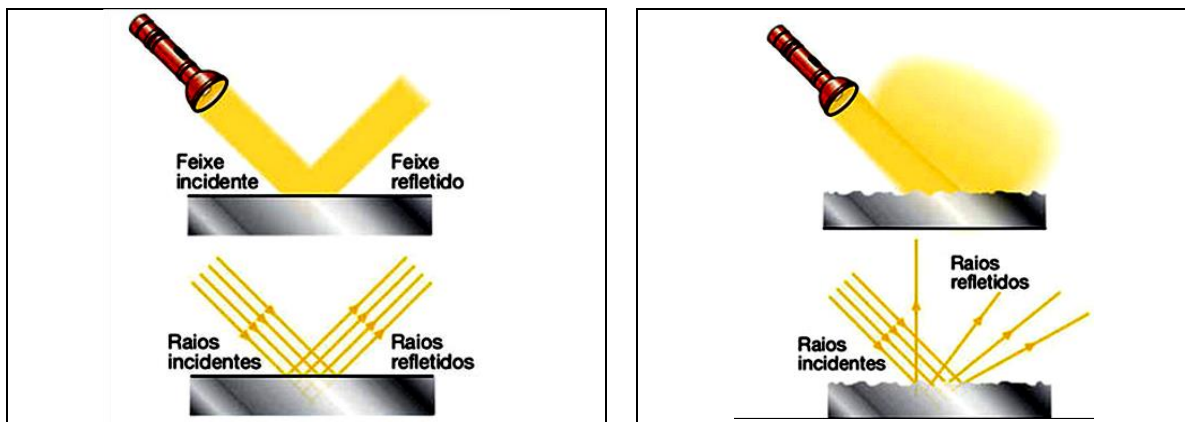
Quando a luz incide sobre uma superfície separando dois meios, podem ocorrer dois fenômenos distintos: reflexão da luz e refração da luz. Parte da luz volta e se propaga no mesmo meio no qual a luz incide (a reflexão da luz). A outra parte da luz passa de um meio para o outro, se propagando nesse segundo. Esse último fenômeno (no qual a luz passa de um meio para o outro) recebe o nome de refração da luz. Os dois fenômenos ocorrem concomitantemente e pode haver predominância de um sobre o outro. Qual fenômeno predominará vai depender das condições da incidência e da natureza dos dois meios. Se a superfície de separação entre os dois meios for plana e polida (uma superfície regular) então um feixe incidente de raios luminosos paralelos corresponderá um feixe refletido de raios luminosos igualmente paralelos, figura 11a. A reflexão nesse caso será denominada de regular. Se a superfície de separação apresentar rugosidades a reflexão será difusa e a luz será espalhada em todas as direções, sendo o espalhamento tanto maior quanto maior a rugosidade. Materiais diferentes absorvem luz de maneiras distintas e por isso são vistos das mais variadas cores. Assim, as diferenças morfológicas dos cristais de zinco observadas nas regiões com mancha, mais rugosas, provavelmente produzem uma reflexão mais difusa da luz, dando a impressão do defeito quando observado com olho desarmado.

(a) Reflexão regular da luz (acontece em superfícies lisas e polidas)

(b) Difusão da luz (acontece em superfícies rugosas)
