USO DO AÇO PRE-GALVANIZADO EM ESTRUTURAS DE SUPORTE DE PAINÉIS SOLARES*

PRE GALVANIZED STEEL USE ON SOLAR PANELS SUPPORT STRUCTURES

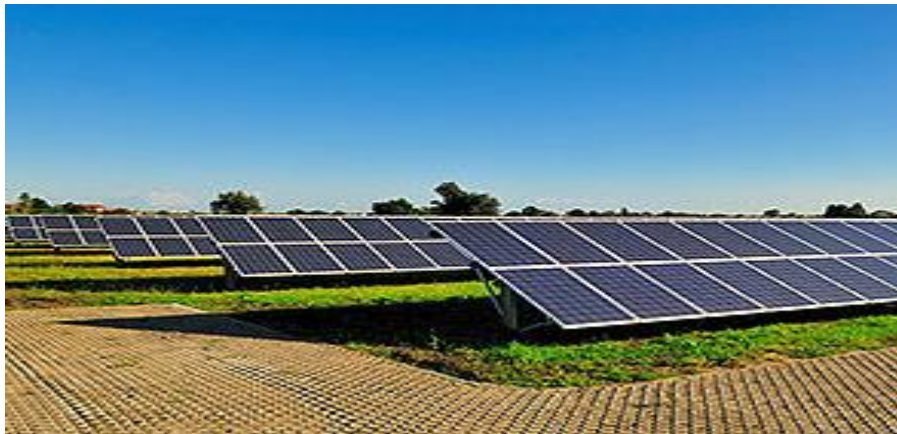
Vários são os tipos de estruturas destinadas a construção dos parques solares. Podem ser destacados os sistemas fixos e os móveis, também denominados de *trackers*.

Figura 2. Aspectos gerais dos painéis.
