AÇÃO DO HIDROGÊNIO NA PERDA DE DUCTILIDADE DO AÇO INOXIDÁVEL FERRÍTICO AISI 409*

Marcelo Tadeu Tomazela Lima ¹

HYDROGEN ACTION ON DUCTILITY LOSS IN STAINLESS STEEL AISI 409

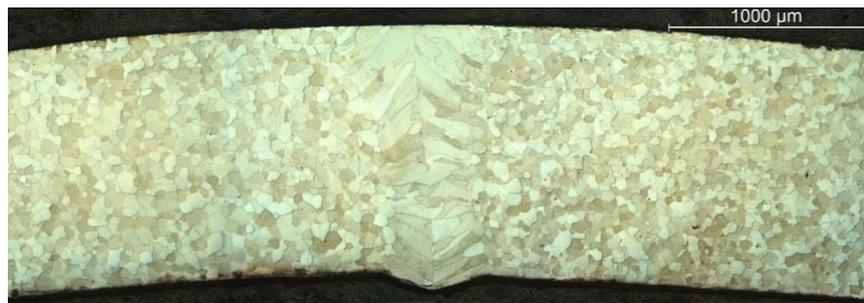
O tubo de aço inoxidável AISI 409, por ser da segunda geração dos ferríticos, apresenta em sua composição química a adição de titânio como elemento estabilizador da ferrita, reduzindo o campo de existência da austenita, mantendo sua microestrutura 100% ferrita. A figura 1 mostra a seção transversal da costura, mostrando grãos colunares na zona fundida.

Figura 1: Análise metalográfica da seção Transversal do tubo, mostrando o aspecto da costura e a microestrutura ferrítica com grãos alongados na região soldada. Ataque Kalling. Fonte: o autor, 2016.

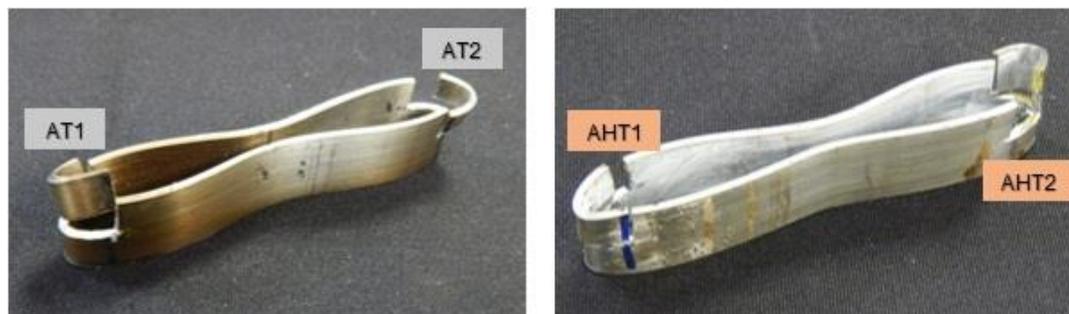
Após o achatamento, para análise metalográfica, as amostras foram cortadas e tratadas. A figura 2 destaca a posição dos cortes para os ensaios.

Figura 2: Amostras após achatamento e corte para caracterização microestrutural. Fonte: o autor, 2016.

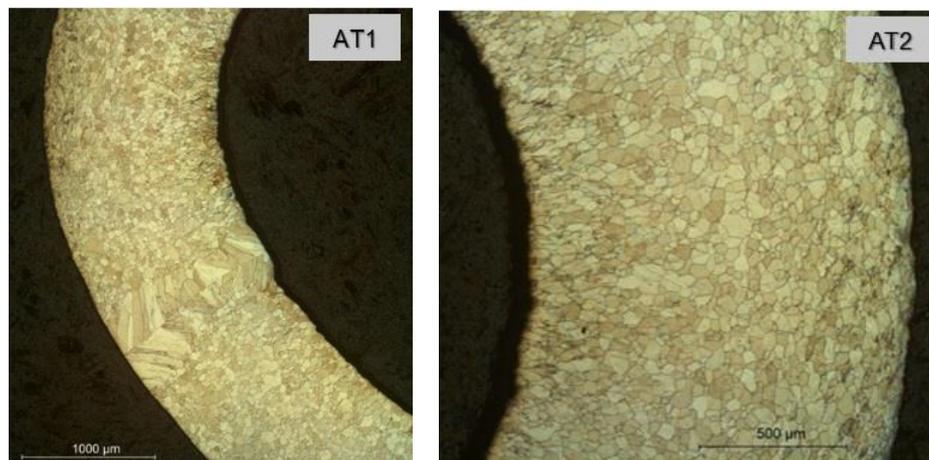
A figura 3 apresenta as análises realizadas na amostra AT (não hidrogenada), onde é possível ver a deformação plástica, forças de tração e compressão do grão ferrítico e fraturas dúcteis em sobrecarga de aproximadamente 190kgf.

Figura 3: Micrografia da região fraturada da amostra AT1 e AT2. Ataque Kalling. Fonte: o autor, 2016.

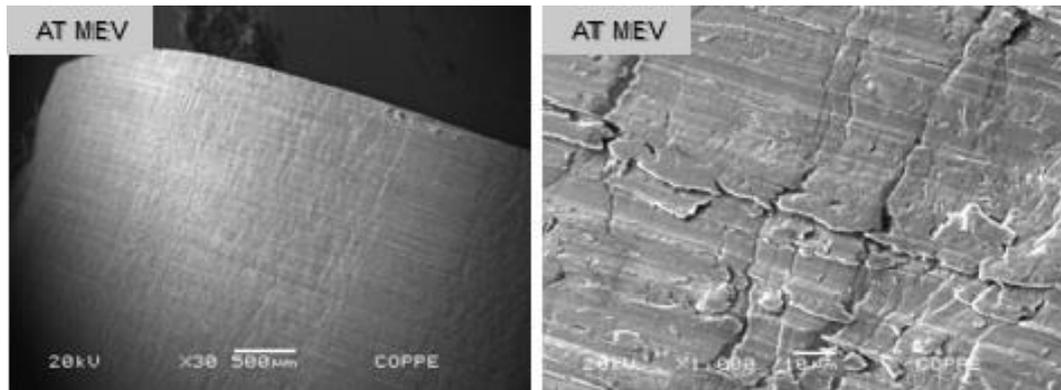
No microscópio eletrônico de varredura, apresentado da figura 4, é possível observar as fraturas dúcteis com a formação de microcavidades e aspecto fosco, conforme mencionado por SANFORD, 1965.

Figura 4: Sequência do MEV identificando microcavidades e aspecto fosco da região deformada. Fonte: o autor, 2016.

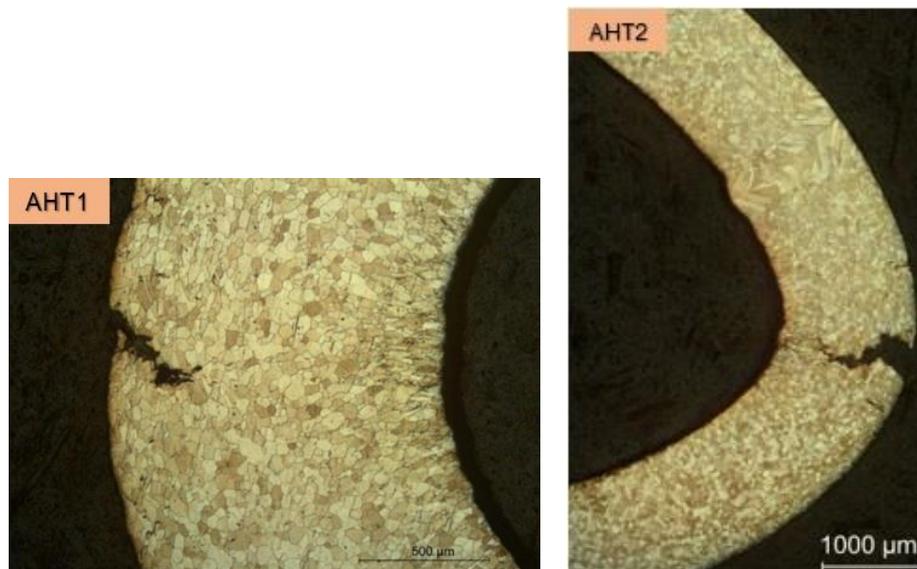
As figuras 5, identificam a fragilização pelo hidrogênio causando à amostra AHT (hidrogenada) mediante sobrecarga de aproximadamente 190kgf, trincas caracterizadas por quasi-clivagem ou clivagem, rompendo as ligações atômicas de modo transgranular, correspondente ao mecanismo de fratura frágil.

Figura 5: Micrografia da região fraturada da amostra AHT1 e AHT2. Ataque Kalling. Fonte: o autor, 2016.

É importante observar que o trincamento não ocorreu associado à região da costura (figura 5) e sim à região de máxima deformação, mostrando que mesmo sendo a solda uma região com tensões residuais (pois a costura não recebe tratamento térmico) o hidrogênio buscou a região mais tensionada e lá promoveu a fragilização.

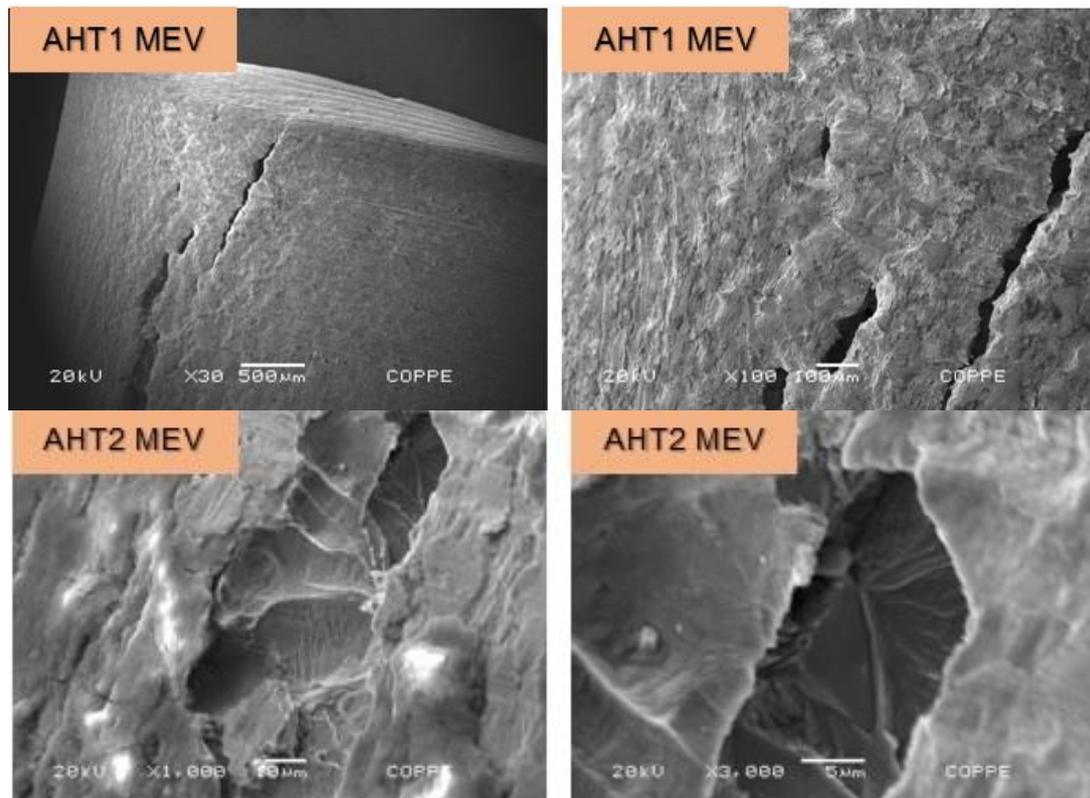
Observa-se na figura 6 através do microscópio eletrônico de varredura, o sequenciamento para detalhamento, notando-se as características de “marcas de rios”, que ANDERSON (1995) descreve como os degraus entre clivagem em planos paralelos convergindo na direção da propagação da trinca.

Figura 6: Sequência do MEV identificando e detalhando fraturas frágeis na superfície da amostra AHT. Fonte: o autor, 2016.
