ANÁLISE DA MICROESTRUTURA E DAS PROPRIEDADES MECÂNICAS DO VERGALHÃO CA-50 EM DIFERENTES ESTADOS DE TRATAMENTO TÉRMICO*

MICROSTRUCTURAL AND MECHANICAL ANALYSIS OF CA-50 REBARS IN DIFFERENT HEAT TREATMENT STATES

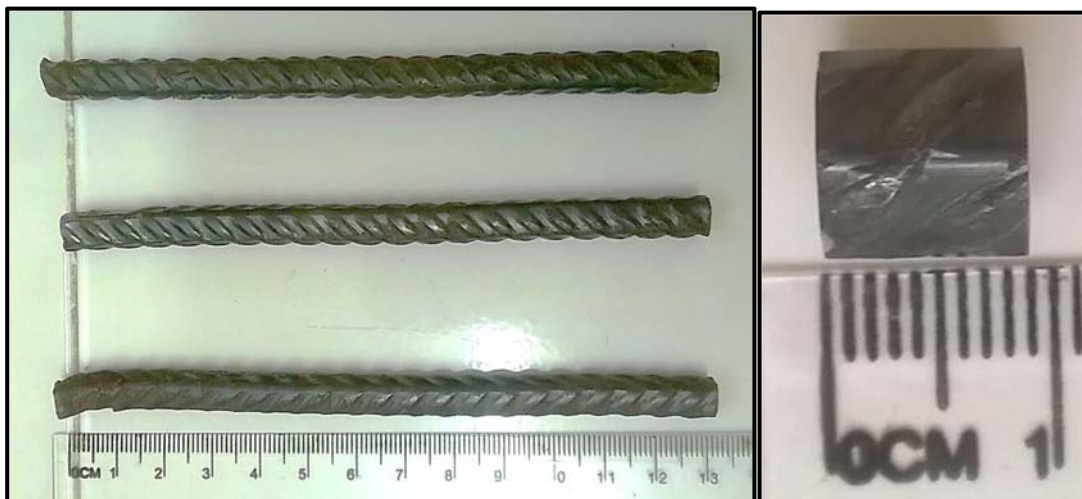
Figura 1 - Amostras cortadas a) para tração e b) para metalografia

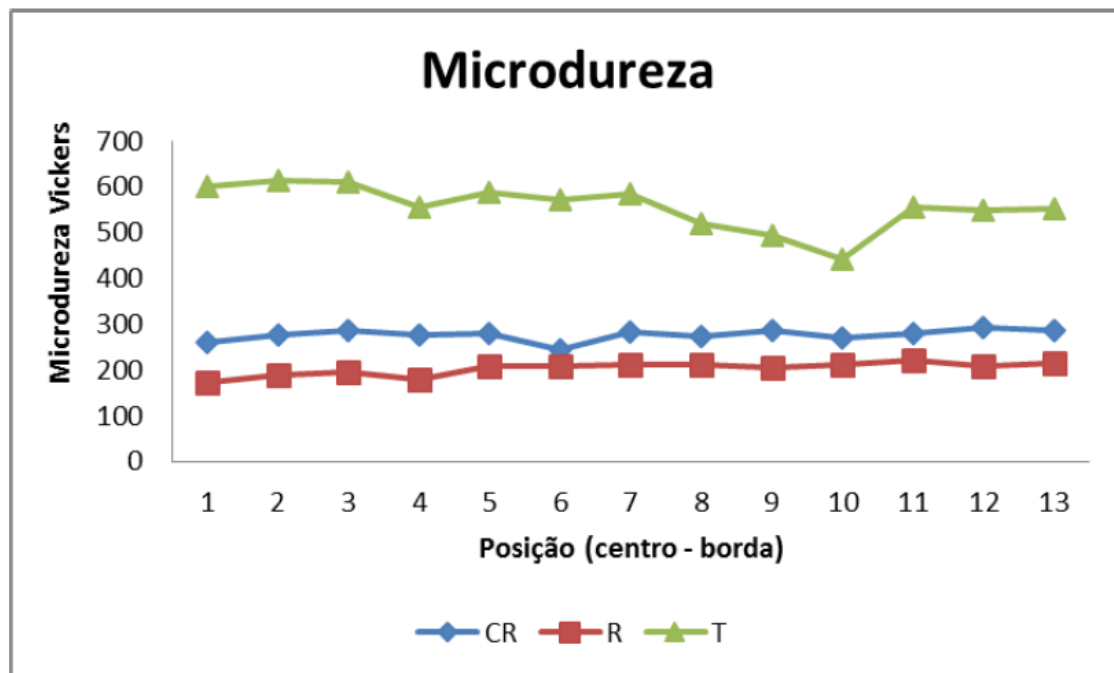
Figura 6. Gráfico de Microdureza Vickers para os três estados.

O estado como recebido apresentou dureza variando de 260 a 290HV (figura 6), observa-se que esses valores são pouco superiores aos do estado recozido. Isso pode ser explicado pelo tamanho dos grãos desses dois estados, pois grão menores resultam em durezas maiores, sendo o inverso verdadeiro. A dureza do estado recozido de 150 a 250HV já era esperada, visto que na literatura encontra-se que o aço 1040 recozido, o qual possui quantidade de carbono semelhante ao material utilizado, possui entre 137 e 207HB, convertendo para dureza Vickers tem-se 145 a 220HV. Era esperado que a dureza da borda desses dois estados fosse maior que a dureza do centro, porém a dureza das bordas é apenas ligeiramente superior, indicando que a variação do tamanho de grão entre borda e centro não é tão significativa para esse parâmetro. Na temperada, além da dureza ter aumentado consideravelmente, quase o triplo do valor da como recebida, percebe-se variações nos valores bem maiores que os outros estados, podendo ser devido a irregularidades na formação da martensita ou irregularidades do próprio material.

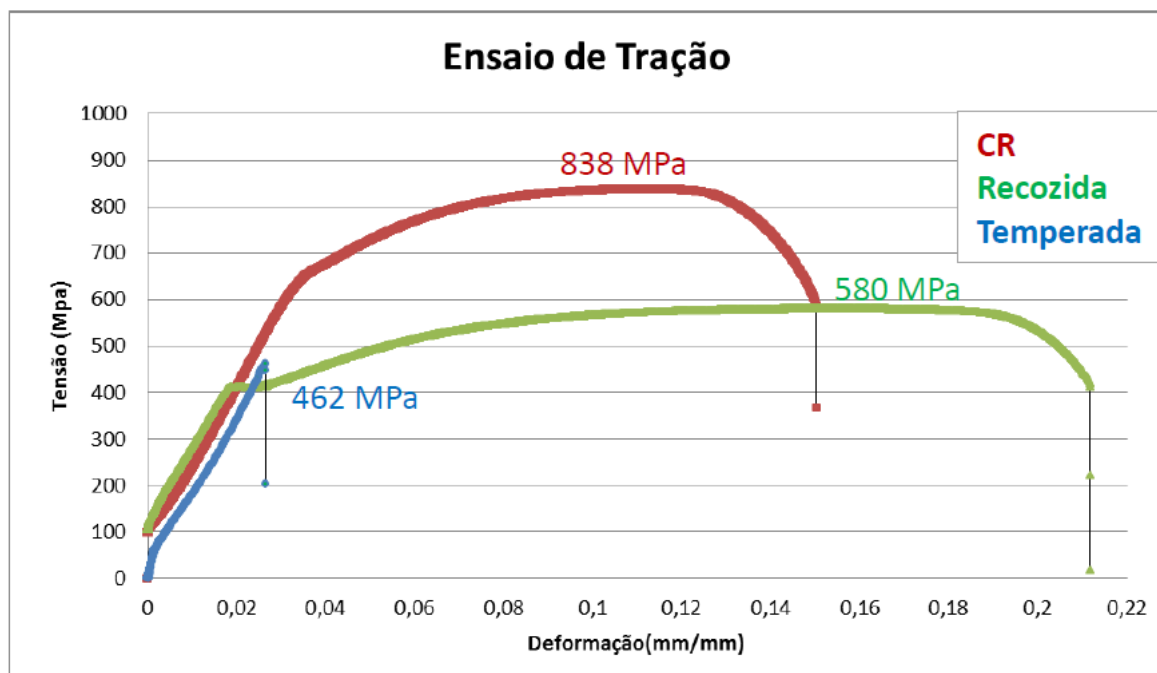
Figura 7. Gráfico Tensão x Deformação das amostras nos três estados.

A amostra como recebida apresentou resultados esperados (figura 7), com limite de escoamento por volta de 500 a 600 MPa, e além disso apresentou boa ductilidade e alongamento, porém encontrou-se valor de limite de resistência por volta de 800 MPa, sendo superior ao esperado. A literatura diz que o valor do limite de escoamento deve ser de 500 MPa e que o alongamento deve ser de 8%, mas o limite de resistência deve ser 1,08 vezes do valor do escoamento, sendo 540 MPa. Um dos motivos para este valor de limite de resistência ser maior que o da literatura, pode ser explicado pelo fato do corpo de prova ter sido ensaiado com tamanho diferente do produto testado normalmente, pois sabe-se que o tamanho e a geometria do corpo de prova podem influenciar na curva Tensão x Deformação do mesmo, visto que corpos de prova maiores possuem mais defeitos por probabilidade, podendo resistir menos que corpos de prova menores, como foi o caso desse trabalho (MARCHIORI, 1997, p. 6-8), porém o aumento é muito elevado para este ser o único mecanismo de aumento do limite de resistência, necessitando-se de maiores estudos para uma melhor conclusão deste fenômeno. O estado recozido apresentou aumento na ductilidade, porém menores valores de limite de escoamento (~400 MPa), e limite de resistência (~600 MPa), sendo inadequado para aplicação prática, pois o limite de escoamento é um requisito muito importante no mercado de vergalhões, visto que esses não podem deformar plasticamente, quando inseridos em uma estrutura, pois isso poderia levar ao colapso da construção.

O estado temperado apresentou ausência do fenômeno de estricção durante o ensaio. Isso é refletido no seu gráfico tensão x deformação, o qual não apresenta a região de deformação plástica. Esse fenômeno ocorre devido ao grande aumento de dureza e, ao mesmo tempo, fragilização do material na presença de estrutura martensítica. Esse tipo de microestrutura também não é indicado para aplicação no mercado, pois qualquer sobrecarga levaria os vergalhões a romperem-se, levando ao desmoronamento das construções.
