## AUMENTO DA RESISTÊNCIA AO DESGASTE EROSIVO EM UM AÇO INOXIDÁVEL UNS 31803 DUPLEX POR NITRETAÇÃO GASOSA EM ALTA TEMPERATURA<sup>1</sup>

### IMPROVEMENT OF THE CAVITATION EROSION RESISTANCE OF AN UNS 31803 DUPLEX AUSTENITIC STAINLESS STEEL BY HIGH TEMPERATURE GAS NITRIDING

<sup>1</sup> Contribuição técnica ao 68º Congresso Anual da ABM - Internacional, 30 de julho a 2 de agosto de 2013, Belo Horizonte, MG, Brasil.

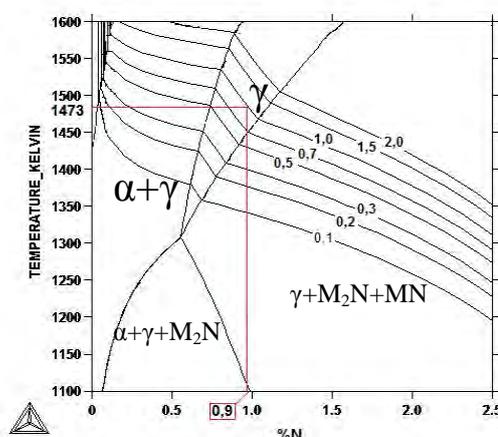
**Figura 1:** Isopletas do diagrama de fases do aço inoxidável UNS S31803 calculado no programa Thermocalc.

As amostras deste aço tinham espessura de 1,5 mm. A estrutura metalográfica se apresentou completamente austenítica, homogênea, com um teor aproximado de 0,9% de N em toda a seção transversal do material, conforme o cálculo feito no software de termodinâmica computacional Thermocalc®, que relaciona a temperatura e a pressão de nitrogênio com os microconstituintes e teor de nitrogênio na superfície do aço exposto ao gás, quando atingidas as condições de equilíbrio (Figura 1).

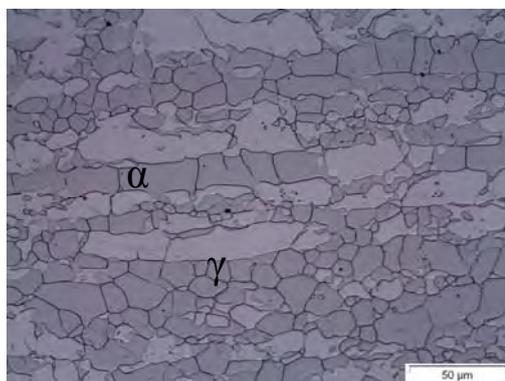
Figura 1: Micrografia óptica do aço UNS S31803 no estado como recebido.

Na Figura 2 observa-se microestrutura do aço UNS S31803 na condição como recebido, constituída por grãos alternados de ferrita e austenita (com aproximadamente 50% em volume de cada fase, confirmado pela análise do software ImageJ), deformados na direção de laminação. Para este material a dureza foi de aproximadamente  $250 \pm 10$  HV, medida com carga de 0,1 kgf.

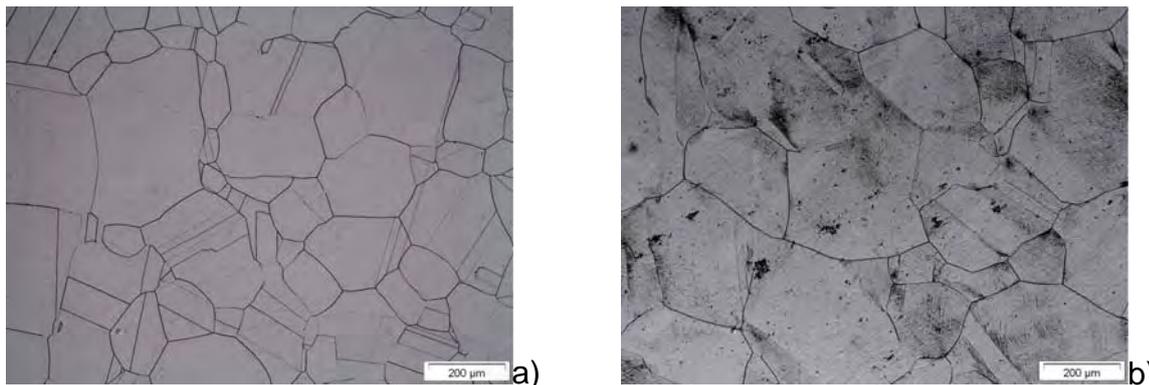
**Figura 3:** Em a) a microestrutura do aço inoxidável 318HTGN+Sol e em b) a microestrutura do aço inoxidável 318HTGN+Enc.

A Figura 3a mostra a micrografia óptica da seção transversal do aço inoxidável dúplex, posterior à nitretação gasosa a 1.200°C por 8 horas sob, pressão de 1 atm e resfriamento em água (têmpera direta). Como se pode observar, a introdução do nitrogênio no aço UNS S31803 promoveu uma transformação do aço austenítico-ferrítico em um aço totalmente austenítico. Após o tratamento de nitretação, o aço foi solubilizado a uma temperatura de 1200°C, sob 1 atm de pressão, durante 1 hora, obtendo-se uma microestrutura completamente austenítica com grãos equiaxiais. Neste estado, o aço 318HTGN+Sol apresenta um tamanho de grão médio de  $210 \pm 10 \mu\text{m}$  e uma dureza aproximada de  $321 \pm 12 \text{HV}$ , com uma carga de 50 gf. O teor de nitrogênio após a nitretação foi de aproximadamente  $0,9 \pm 0,15\%$  em massa, medido através da técnica WDS.

Na Figura 3b é apresentada uma micrografia da superfície do aço inoxidável UNS S31803 na condição nitretado e posteriormente laminado a frio (encruado), até atingir 30% de redução da espessura. Na micrografia é possível notar bandas de cisalhamento e encurvamento dos contornos de grão e maclas, tais efeitos também são observados na Figura 15. A dureza do material neste estado foi de aproximadamente  $538 \pm 14 \text{HV}$ , com carga de 0,01 gf.

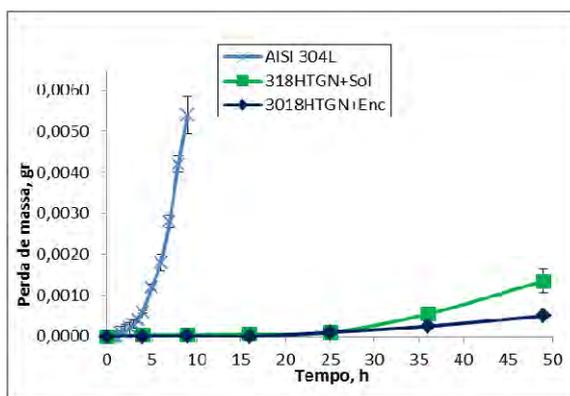
**Figura 4:** Perda de massa acumulada em função do tempo de ensaio em experimentos de desgaste EC.

Os diferentes tipos de ligas apresentados e caracterizados no item anterior foram ensaiados em erosão por cavitação. No gráfico da Figura 4 podem ser vistas as curvas de perda de massa nos ensaios de cavitação em função do tempo de exposição para os diferentes materiais. Na curva do aço AISI 304L pode-se observar claramente dois estágios, o primeiro correspondente ao período de incubação, no qual a perda de massa não foi detectada ou é muito baixa em relação ao segundo período. No segundo estágio, a taxa da perda de massa aumenta com o tempo de exposição, aproximando-se de uma taxa constante em função do tempo. Nos aços 318HTGN+Sol e 318HTGN+Enc pode-se observar a evidência do período de incubação e após este, inicia-se o período onde a taxa de perda de massa se torna constante.

Observando as diferentes curvas de perda de massa acumulada, apresentadas na Figura 4, verifica-se que através do tratamento de nitretação gasosa e nitretação gasosa mais encruamento, realizados nos materiais de estudo UNS S31803 (exceto os de comparação), foi possível melhorar a resistência ao desgaste EC medida em relação à taxa máxima de desgaste do material estudado e material de comparação. Os principais resultados obtidos foram: as amostras com nitrogênio em solução sólida e solubilizadas (318HTGN+Sol) e laminadas (318HTGN+Enc) apresentaram taxas de desgaste 16 e 172 vezes menores, respectivamente, comparadas com o aço AISI 304L solubilizado. Na Tabela 2 apresentam-se os resultados em ordem crescente de resistência à erosão por cavitação, através da avaliação simultânea do período de incubação e a taxa de erosão. Nota-se que o aço 318HTGN+Enc teve o melhor comportamento frente ao desgaste por EC, seguido pelo aço nitretado a gás sem encruamento 318HTGN+Sol, aumentando consideravelmente o tempo de incubação e diminuindo a taxa máxima de perda de massa, tornando evidente o efeito benéfico do tratamento de nitretação gasosa e do encruamento na melhoria da resistência à cavitação.

Da sequência de micrografias apresentadas nas Figuras 9, pode-se inferir que a capacidade de absorver deformação plástica é consumida rapidamente, devido ao seu baixo tempo de incubação ~2h (Figura 4), tendo assim perda de massa acentuada responsável pelo arrancamento de material por microfratura frágil, sendo esse o principal mecanismo de desgaste.

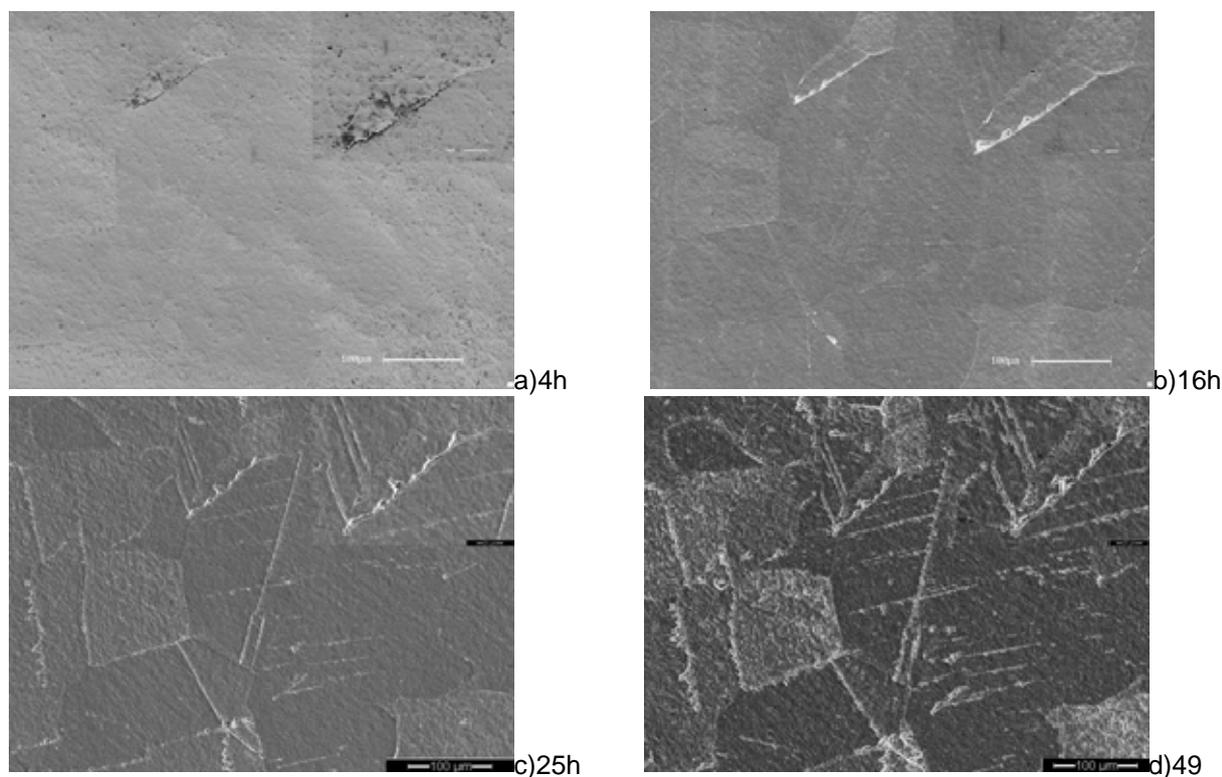
**Figura 2:** Micrografias por MEV mostrando a evolução do processo de desgaste EC no aço 318HTGN+Sol para (a) 4 h, (b) 16 h, (c) 25 h e (d) 49 h de ensaio.

Nas primeiras etapas de desgaste dos ensaios de cavitação, como se pode observar na sequência das Figuras 5 (a) e (b), o principal mecanismo de desgaste é a deformação plástica, observando-se bandas de escorregamento no interior dos grãos. Regiões como contornos de baixo ângulo apresentaram microtrincas frágeis, observadas com mais detalhe na Figura 6, como consequência das heterogeneidades de deformação geradas dentro dos grãos, são gerados também, microrelevos e mudança da rugosidade superficial, causados pelo impacto das

Na Figura 5d são claramente observados grãos muito danificados próximos a outros praticamente intactos, ou seja, heterogeneidade no desgaste provavelmente devido a diferenças na orientação espacial, o que faz com que seja mais difícil ultrapassar a tenacidade à fratura de alguns grãos. A evolução do desgaste pode ser vista mais minuciosamente na Figura 5, onde verifica-se que nem todos os contornos e grãos se desgastam igualmente ao longo do tempo de ensaio.

Como foi observado nas Figuras 5 (a) e (b), em geral, nos estágios iniciais do ensaio de cavitação, ou seja, para tempos menores que 25 h o principal mecanismo de desgaste foi deformação plástica. No entanto, nas Figuras 5c e 5e evidencia-se uma mudança nos mecanismos de desgaste, em que a deformação plástica deixa de ser o mecanismo principal para dar lugar à fratura frágil, observando-se que a perda de massa se dá por lascamento, nucleando a partir dos contornos de grão e linhas de escorregamento, sendo despendidas porções do material.

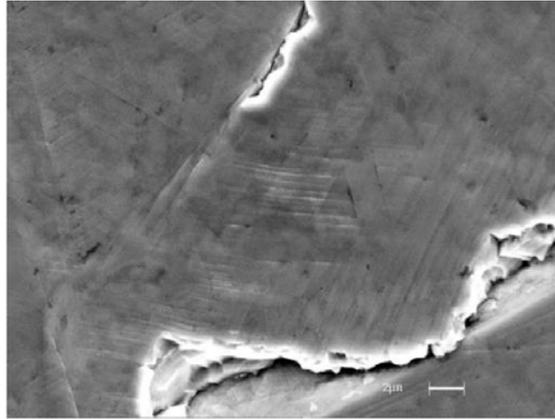
**Figura 6:** Início de desgaste por cavitação na amostra do aço 318HTGN+sol ensaiada durante 9 h. Apresenta pouca deformação plástica, bandas de escorregamento muito finas e início de trincamento por microfratura frágil.

ondas de choque da cavitação, favorecendo o aparecimento de defeitos como pites, relevos e degraus de escorregamento (Figura 6). A partir de 25 horas de ensaio de cavitação é notável o maior grau de deformação plástica que sofre cada grão, assim evidenciando-se os contornos de grão, os contornos de macla e favorecendo o surgimento de bandas de escorregamento, conforme observado na Figura 5c. Também houve aumento do número de microfraturas nas regiões dos contornos de grão e locais de heterogeneidades de bandas de escorregamento.

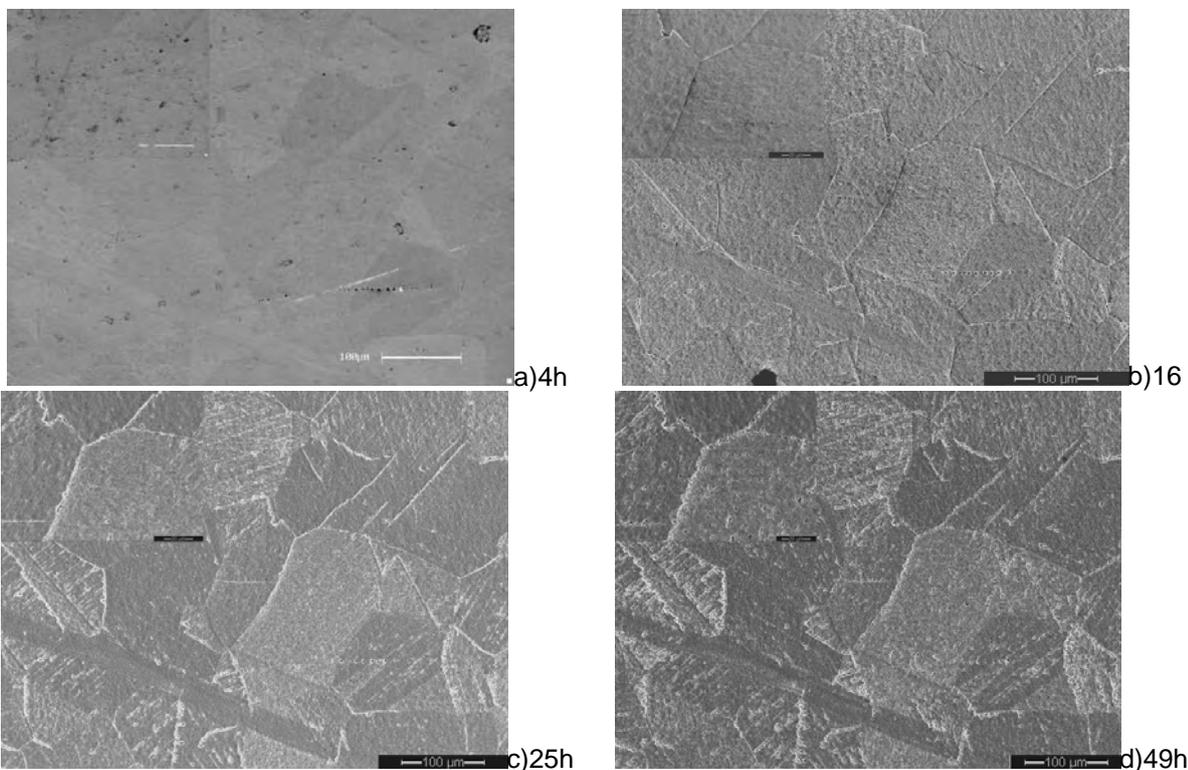
**Figura 7:** Micrografias por MEV mostrando a evolução do processo de desgaste EC no aço 318HTGN+Enc para (a) 4 h, (b) 16 h, (c) 25 h e (d) 49 h de ensaio.

Na Figura 7 é apresentada uma sequência de micrografias do aço 318HTGN+Enc ensaiado em cavitação, mostrando os mecanismos responsáveis pelo desgaste. Verifica-se que até 16 horas de ensaio, como mostrado nas Figuras 7a e 7b, a superfície da amostra não apresenta evidências de remoção de material devido a desprendimento por microfratura frágil, como já observado para as amostras do aço 318HTGN+Sol, sendo o principal mecanismo de desgaste a deformação plástica. Também se observa a presença de pites e finas bandas de escorregamento (Figura 8). Na Figura 7, a superfície desgastada por 25 h começa a apresentar formação de microrrelevos entre os grãos e a presença de microcavidades, as quais podem ser formadas pela ação das ondas de choque.

Após 30 horas de ensaio observa-se que defeitos no interior do grão como pites, bandas de escorregamento e relevos, não são mais os principais mecanismos de desgaste, dando lugar ao mecanismo de fratura frágil. Também é notado desgaste heterogêneo, como é mostrado na Figura 7d.

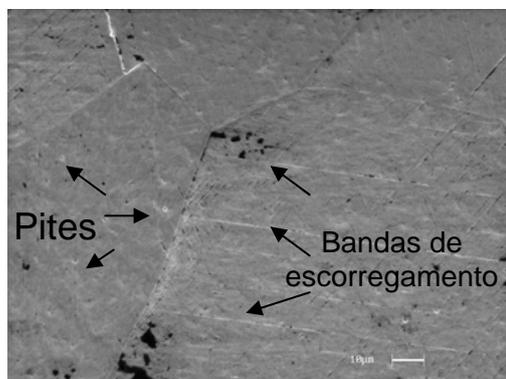
**Figura 8:** Micrografia por MEV das bandas de escorregamento muito finas e formação de pites na superfície cavitada por 9 horas para o aço 318HTGN+Enc.

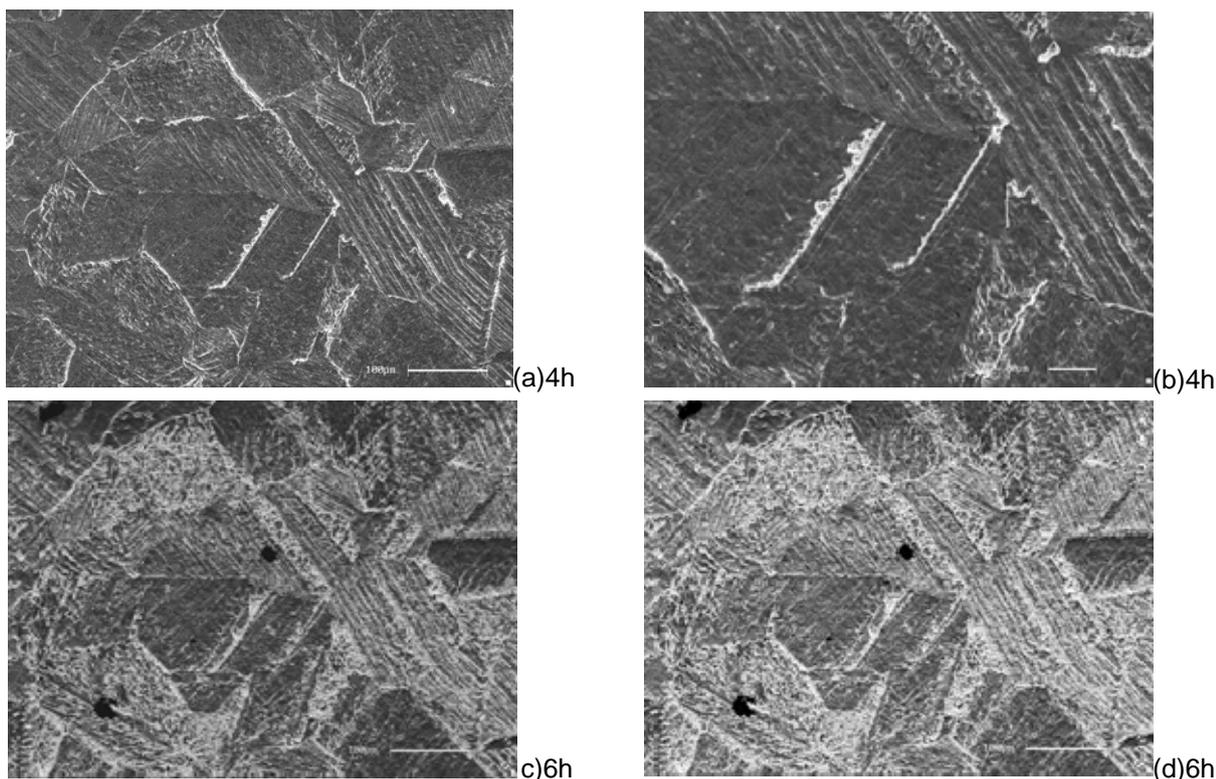
**Figura 9:** Micrografias por MEV mostrando a evolução do processo de desgaste EC no aço AISI 304L+Sol para (a) 4 h, (b) 4h, e (c) 6h, (d) 6 h de ensaio.

As micrografias apresentadas nas Figuras 9a a 9d, para tempos de 4 e 6 horas de ensaio, mostram as etapas de desgaste no aço AISI 304L+Sol. Igualmente aos aços anteriormente ensaiados, percebe-se uma deformação não homogênea entre grãos. Notam-se, também, contornos de grãos com intensa deformação plástica. É possível observar que os principais mecanismos de deformação se devem ao arrancamento de material por microfratura frágil nos contornos de grão e microrrelevos formados por impacto das ondas de choque da cavitação. Um aspecto a ser ressaltado, e que não foi evidenciado nas etapas de desgaste dos aços submetidos à nitretação gasosa, é o acúmulo de grandes quantidades de bandas de escorregamento em certas regiões da superfície do material favoráveis para o início do arrancamento de material.

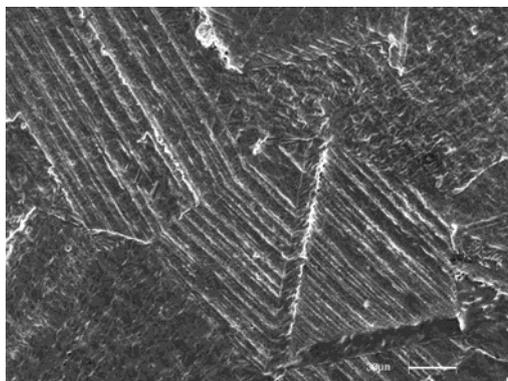
**Figura 10:** Micrografia por MEV apresenta detalhe dos danos em maclas e bandas de cisalhamento.

Na micrografia da Figura 10 destaca-se a porção de uma macla, onde se observa o desvio das bandas de escorregamento, intensa deformação plástica e a presença de um grande número de bandas de escorregamento grosseiras.
