AVALIAÇÃO DA ABSORÇÃO DE ENERGIA DE UM AÇO DE ALTA DUREZA*

Palavras-chave: Blindagem balística; Aço de alta dureza; Impacto charpy; Martensita revenida.

EVALUATION OF ENERGY ABSORPTION OF A HIGH HARD STEEL

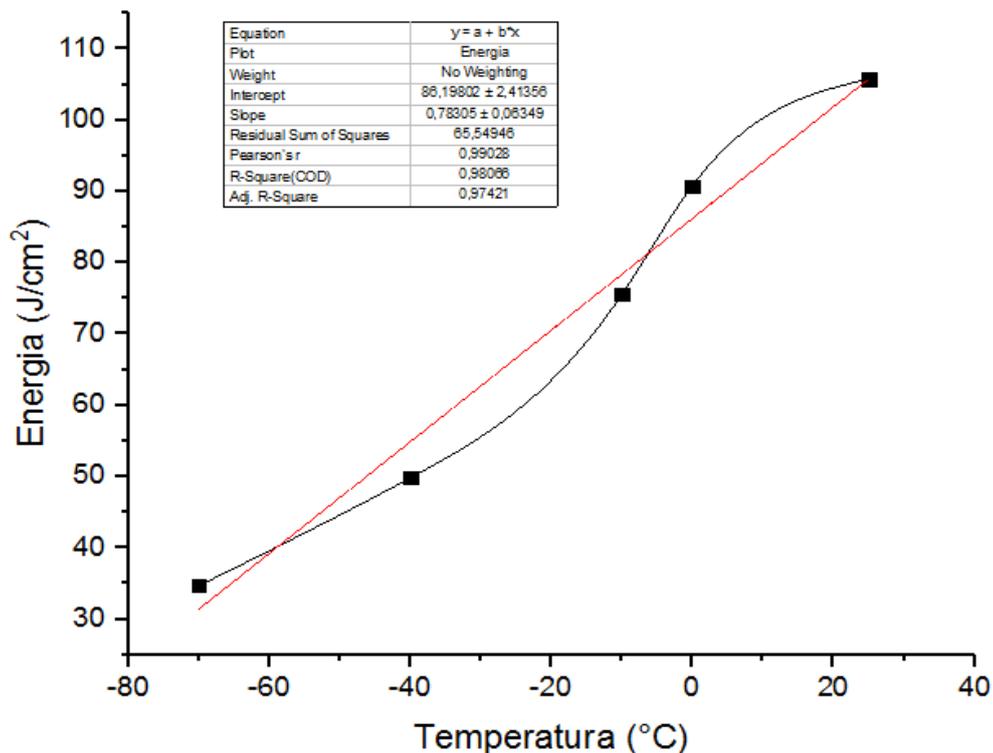
Figura 2. Gráfico de energia absorvida.

O gráfico de energia absorvida x temperatura, apresentado na Figura 2, mostra que a diminuição da temperatura do ensaio, causa um decaimento na absorção de energia. Esse comportamento sugere um aumento da fragilidade no material [6]. O declínio apresentado entre 0 e -10°C, indica uma possível temperatura de transição dúctil-frágil.

A Figura 2 apresenta o gráfico de energia x temperatura.

Os resultados obtidos no ensaio de impacto Charpy sugerem que a diminuição da temperatura levou a uma menor absorção de energia. A análise macrográfica da superfície corrobora com esta indicação, pois a zona fibrosa, que corresponde à região dúctil, aumenta juntamente com o aumento da temperatura.

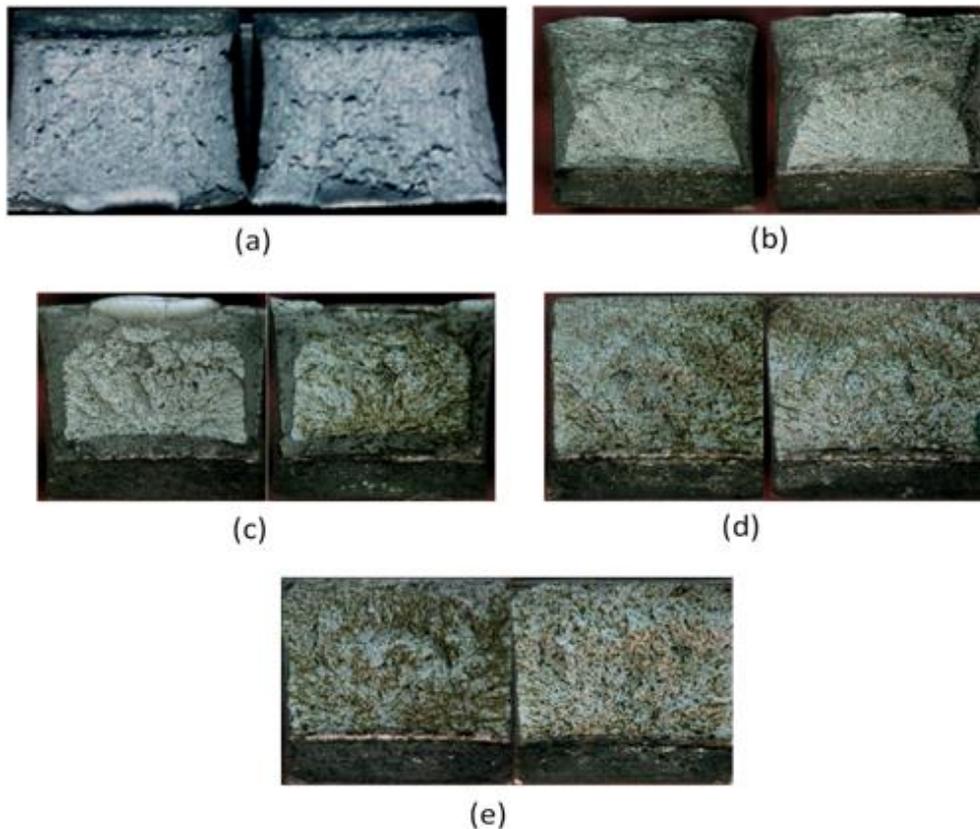
Figura 3. Fotomicrografia dos CP's de impacto. Em (a) 25°C, (b) 0°C, (c) -10°C, (d) -40°C e (e) 70°C.

A análise fatográfica, apresentada na Figura 3a, a 25°C, possui uma grande zona fibrosa. A zona fibrosa, geralmente associada à região dúctil, permite uma grande absorção de energia, como apresentado no gráfico Energia x Temperatura. A 0°C (Figura 3b) tem-se uma diminuição da zona fibrosa, seguida do aumento da zona de fratura instável. Esse comportamento se repete nas demais temperaturas [7,8]. Na Figura 4 é apresentada a micrografia da zona fibrosa a 25°C.

A Figura 3 apresenta o aspecto macrográfico da superfície de fratura.

As imagens obtidas por meio de MEV permitem confirmar a ductilidade da zona fibrosa, devido à presença de “microcavidades”. Na macrografia é possível perceber uma região fibrosa maior que a cisalhante, fato que corrobora tanto com a análise micrográfica quanto com as informações de absorção de energia obtidas por meio do ensaio de impacto Charpy [4,6,7].

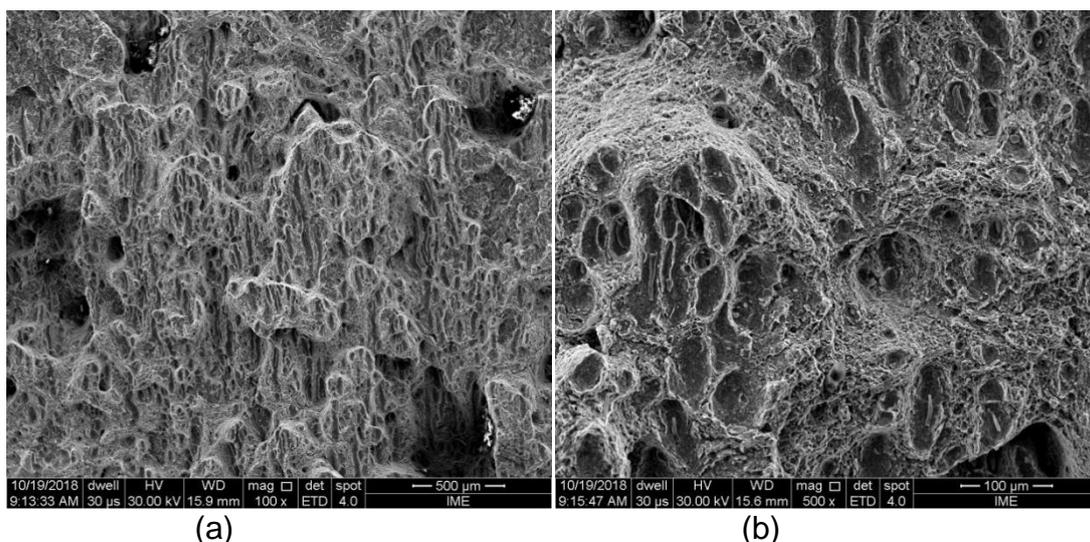
Figura 4 – Microfotografias da amostra ensaiada a 25°C (a) em 100x e (b) 500X.

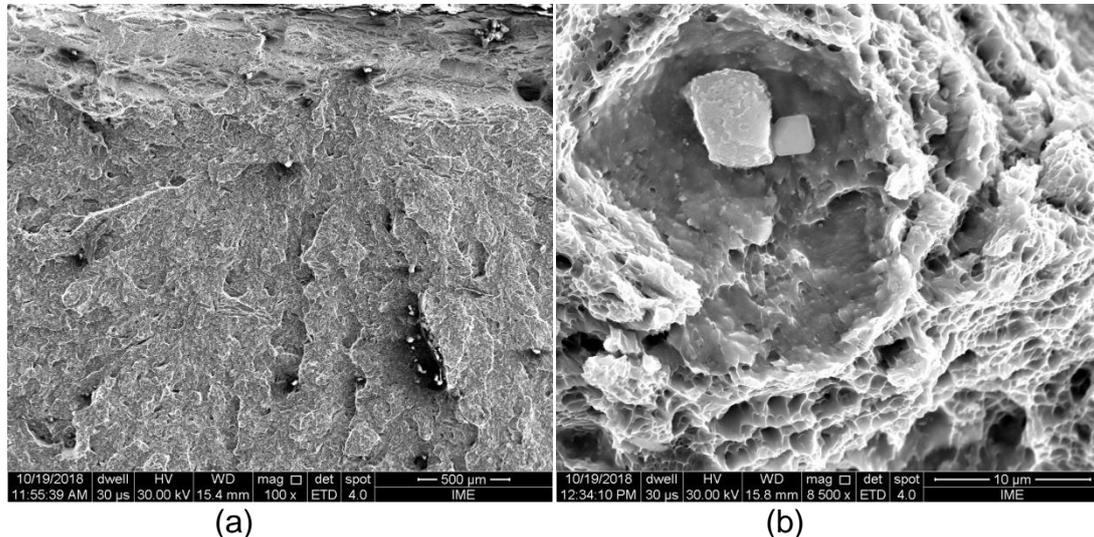
Figura 5 – Microfotografia da amostra ensaiada a 0°C na (a) zona fibrosa em 100X e da (b) zona de fratura instável em 8500X.

A 0°C a região fibrosa é menos acentuada do que a 25°C, embora ainda haja a presença de pequenas microcavidades. A Figura 5b mostra que na zona de fratura instável têm-se a presença de dois possíveis precipitados. A análise por meio de Espectroscopia por energia dispersiva (EDS) é apresentada na Figura 6.

A Figura 5 apresenta a micrografia da amostra a 0°C.

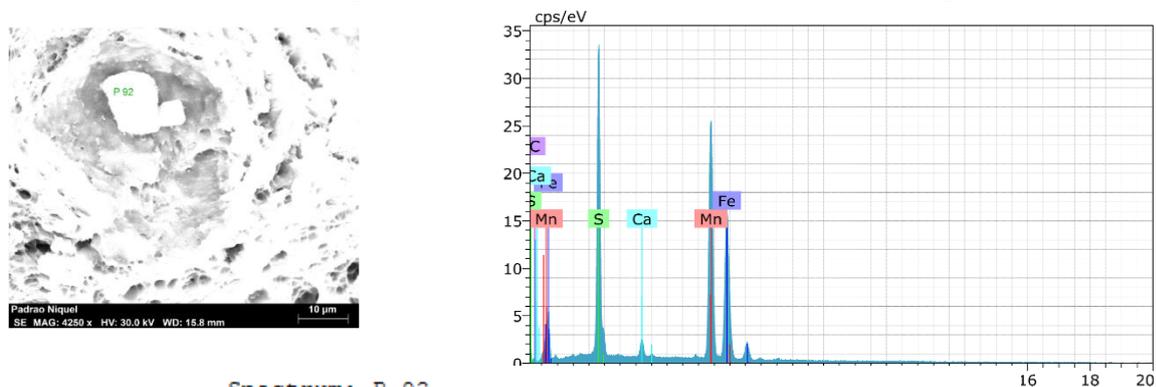
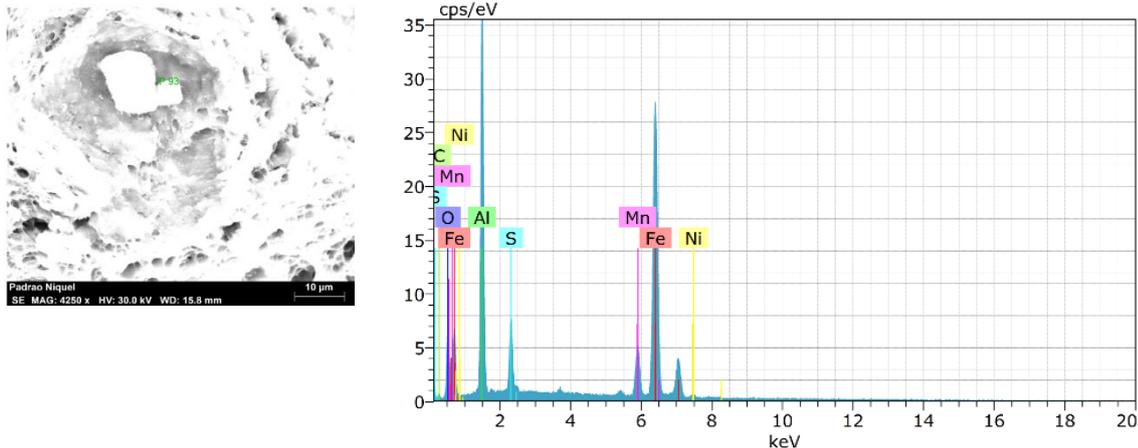
El	AN	Series	unn. C [wt. %]	norm. C [wt. %]	Atom. C [at. %]	Error (1 Sigma) [wt. %]
Mn	25	K-series	38.86	45.69	36.14	1.03
Fe	26	K-series	24.66	29.00	22.56	0.66
S	16	K-series	17.46	20.53	27.82	0.68
C	6	K-series	2.78	3.27	11.84	0.87
Ca	20	K-series	1.28	1.51	1.64	0.07
Total:			85.04	100.00	100.00

El	AN	Series	unn. C [wt. %]	norm. C [wt. %]	Atom. C [at. %]	Error (1 Sigma) [wt. %]
Fe	26	K-series	39.80	50.35	29.80	1.04
Al	13	K-series	18.81	23.80	29.15	0.98
O	8	K-series	8.80	11.13	23.00	1.33
Mn	25	K-series	5.38	6.80	4.09	0.17
S	16	K-series	2.90	3.67	3.78	0.14
C	6	K-series	2.81	3.55	9.78	0.80
Ni	28	K-series	0.55	0.70	0.39	0.05
Total:			79.05	100.00	100.00

Figura 6 – EDS dos pontos (a) 92 e (b) 93.

A análise da zona de fratura instável, a 0°C, permitiu identificar duas heterogeneidades no interior de uma microcavidade. O ponto 92 possui uma grande quantidade de Mn e C. Já o ponto 93, apresenta Fe e O e grande quantidade. Uma análise por meio de EDS foi realizada, também, na matriz. A composição apresentada foi: 1,98% Fe; 0,77% C; 0,08% Ni e 0,05% Cr. Quando compara com a dos precipitados sugere-se que o ponto 92 seja um MnC e ponto 93 um FeO. Em blindagens balísticas, devido aos altos níveis de sollicitação, precipitados podem atuar como concentradores de tensão, gerado falhas no material [9, 10]. Na Figura 7 é apresentada a amostra ensaiada a -10°C.
