## AVALIAÇÃO DA JUNTA SOLDADA NA LIGA DE ALUMÍNIO 5083<sup>1</sup>

### EVALUATION OF THE WELDING ZONE IN A ALUMINUM ALLOY 5083

<sup>1</sup> Contribuição técnica ao 68º Congresso Anual da ABM - Internacional, 30 de julho a 2 de agosto de 2013, Belo Horizonte, MG, Brasil.

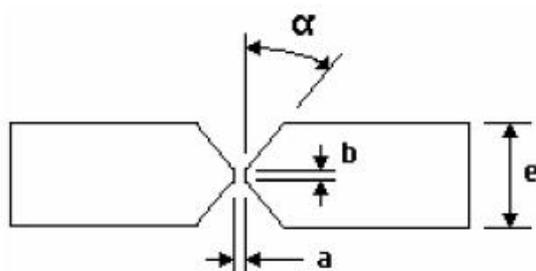
A soldagem foi realizada pelo processo MIG na união de duas barras da liga de alumínio 5083, têmpera "O" (5083-O), com quatro condições diferentes, utilizando dois tipos de materiais de adição e dois tipos de gases de proteção. O procedimento desenvolveu-se com a configuração de junta de topo com chanfro em X (Figura 1).

Figura 1 - Junção de topo com chanfro em X.<sup>(1)</sup>

$\alpha = 30^\circ$   $b = 2 \text{ mm}$   $a = 2 \text{ mm}$   $e = 13 \text{ mm}$

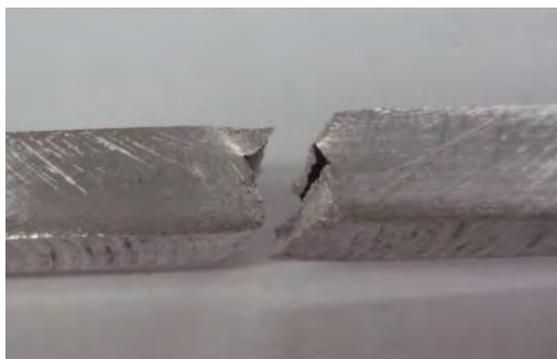
A imagem nos corpos de prova de tração na Figura 3 **Erro! Fonte de referência não encontrada.** revela que o rompimento das amostras ocorreu justamente na interface material base – cordão de solda e indica o baixo alongamento e estricção. Além do mais, é no cordão de solda que se encontra porosidade, defeito esse que age como um concentrador de tensão, facilitando a propagação de trincas.

Figura 3 - Corpos de prova após o ensaio de tração.

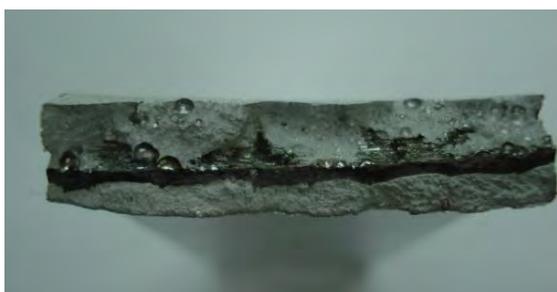
Ao analisar-se a fratura resultante do ensaio de dobramento, observou-se uma elevada porosidade em todas as amostras. As condições A1 (Figura 4) e A2 (Figura 5) apresentaram uma quantidade de poros aproximadamente iguais, variando o tamanho desde poros pequenos até poros de grande diâmetro. Tal defeito pode ser resultado de: resíduos de óleo, graxa, umidade, etc; como essas condições são iguais para todas as amostras, procura-se, então, avaliar os parâmetros distintos entre elas.

Figura 4 - Fratura do ensaio de dobramento para a condição A1.

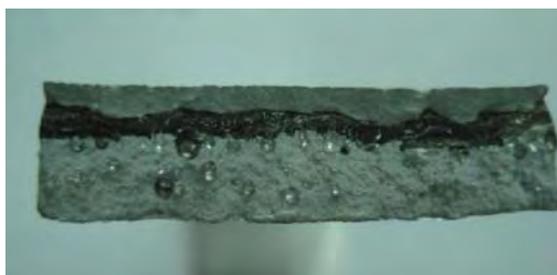
Figura 5 - Fratura do ensaio de dobramento para a condição A2.

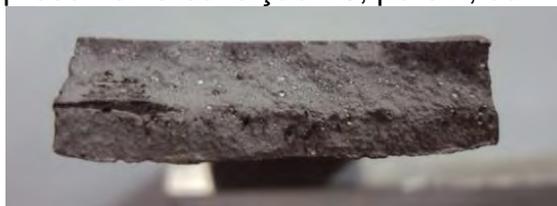
Na condição A3 (Figura 6) também se observou grande quantidades de poros, no entanto, esses poros são pequenos e estão distribuídos uniformemente. A faixa escura também se fez presente na condição A3, porém, com uma espessura menor.

**Figura 6** - Fratura do ensaio de dobramento para a condição A3.

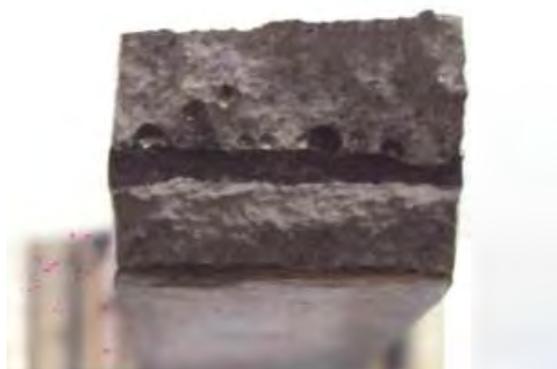
Como a condição A4 não rompeu com o ensaio de dobramento, utilizou-se a imagem da fratura do corpo de prova de tração efeito comparativo dessa superfície, apresentada na Figura 7, onde se verifica poucos poros, porém de maior tamanho.

**Figura 7** - Fratura do ensaio de tração para a condição A4.

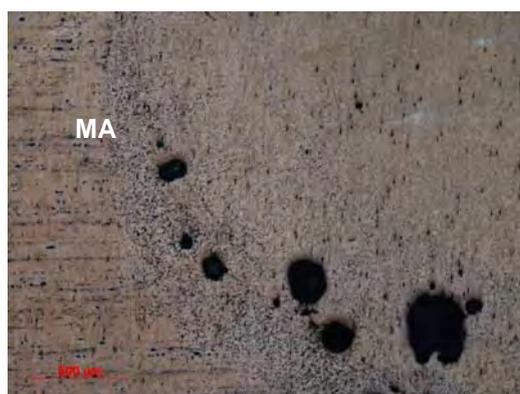
A **Erro! Fonte de referência não encontrada.** mostra a interface entre o material base (MB) - lado esquerdo - e o material de adição (MA) - lado direito – da soldagem em A1. Observa-se a concentração de poros nessa interface, desde poros pequenos até um tamanho de aproximadamente 0,1 mm.

**Figura 8** - Cordão de solda da condição A1, ampliação de 50X, reagente Tucker.

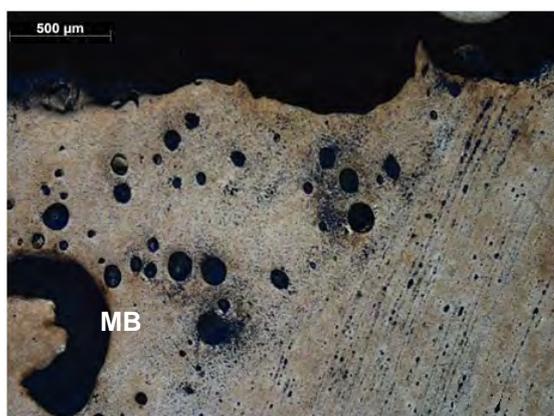
A Figura 9 ilustra a interface da solda para a amostra A2, a quantidade de poros é maior em relação a A1. Verifica-se, também, um defeito de maior grandeza, aparentando-se ser uma trinca.

**Figura 9** - Cordão de solda da condição A2, ampliação de 50X, reagente Tucker.

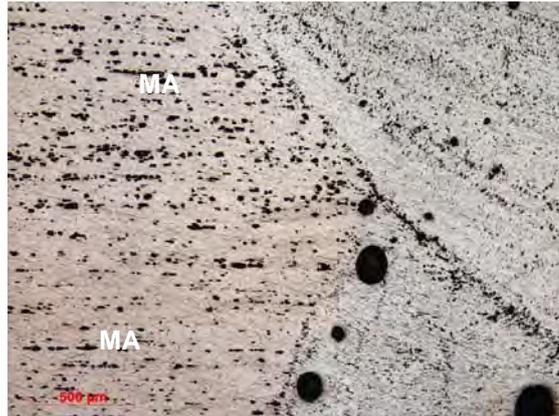
A análise metalográfica da condição A3 (Figura 10) mostra a região de encontro dos passes de solda. Nessa configuração de soldagem a quantidade de poros teve considerável redução no cordão de solda, tendo alguma concentração na linha de fusão.

**Figura 10** - Cordão de solda da condição A3, ampliação de 50X, reagente Tucker.

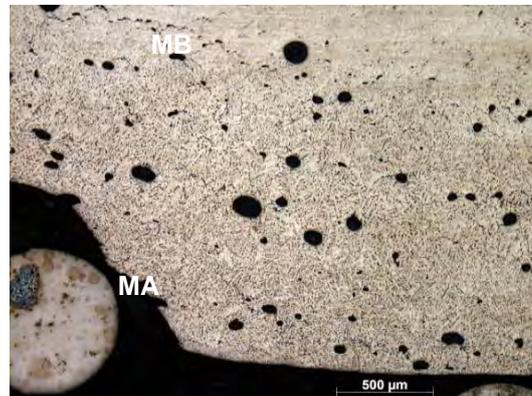
A amostra A4 traduz o comportamento do material de adição na solda, visualizado na Figura 11 **Erro! Fonte de referência não encontrada.**, do qual apresenta uma porosidade uniformemente distribuída.

**Figura 11** - Cordão de solda da condição A4, ampliação de 50X, reagente Keller.

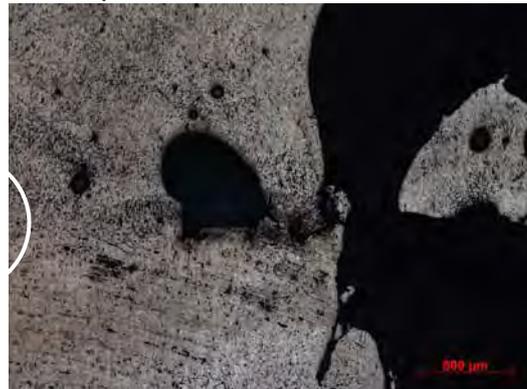
A região da “faixa escura”, observada na fratura dos corpos de prova nos ensaios, é apresentada, na Figura 12 **Erro! Fonte de referência não encontrada.**, por uma vista lateral na direção do comprimento do cordão de solda.

**Figura 12** - Vista lateral da “faixa escura” na condição A1, ampliação de 50X, reagente Tucker.

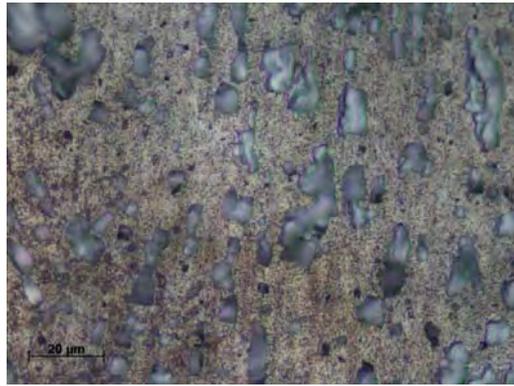
A Figura 13 **Erro! Fonte de referência não encontrada.** mostra a mesma região da faixa escura para uma ampliação de 1000X. As regiões cinza são partículas de insolúveis  $(Fe,Mn)_3SiAl_{12}$  e as áreas mais escuras podem ser partículas insolúveis de  $Mg_2Si$  <sup>(6)</sup>.

**Figura 13** - Vista lateral da "faixa escura" na condição A1, ampliação 1000X, reagente Tucker.

Para ter uma referência de comparação, a Figura 14 mostra a microestrutura do material de adição da amostra A1. Comparando com a Figura 13 **Erro! Fonte de referência não encontrada.**, nota-se que a quantidade de partículas insolúveis é menor no material de adição.

A diferença verificada nessas imagens contata que a presença da uma faixa escura no meio e na direção do cordão de solda é resultante do acúmulo de partículas diferentes do material base. Essa concentração dessas partículas tem

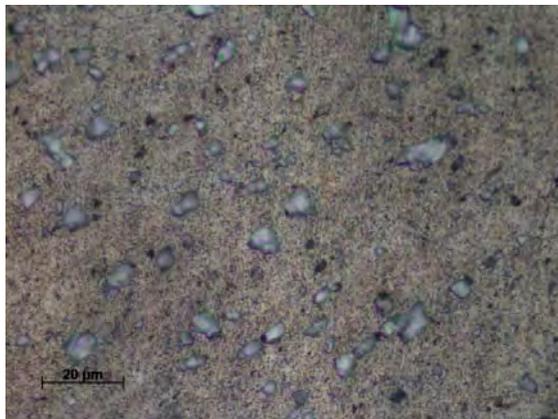
**Figura 14** - Microestrutura do cordão de solda da condição A1, ampliação de 1000X, reagente Tucker.

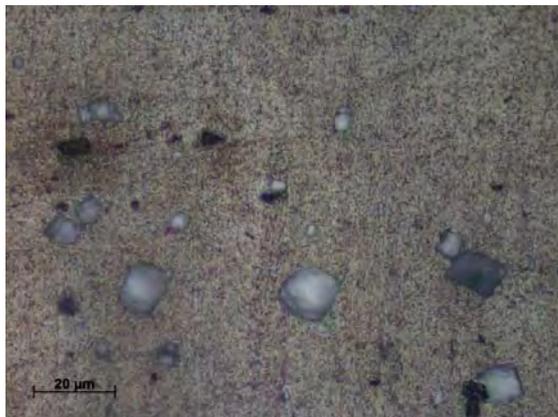
Essa diferença é mais significativa se comparar com a microestrutura do material base, apresentado na Figura 15.

**Figura 15** - Microestrutura do material base, ampliação de 1000X, reagente Tucker.
