AVALIAÇÃO DA QUALIDADE DO REVESTIMENTO EM TUBOS DE AÇO GALVANIZADO*

EVALUATION OF COATING QUALITY IN GALVANIZED STEEL PIPES

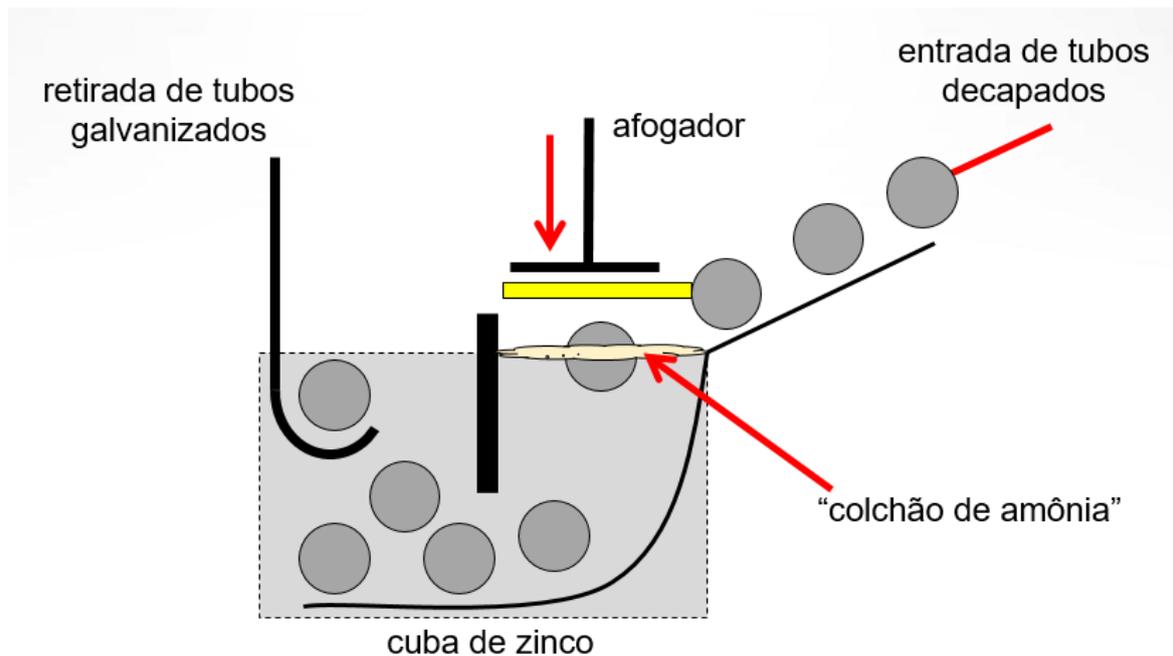
A alimentação dos tubos na cuba de galvanização era realizada por uma esteira e a imersão por um afogador que mergulhava os tubos na entrada da cuba (Figura 1). A retirada dos tubos não era automatizada ou controlada. Nesta atividade não havia controle preciso do tempo de imersão dos tubos, onde o primeiro tubo a entrar na cuba de galvanização nem sempre era o primeiro tubo a sair, ou seja, havia uma variação aleatória do tempo que cada tubo permanecia em imersão. Os tubos retirados da cuba de galvanização eram então encaminhados para o sopro e após resfriamento em solução de passivação.

Figura 1 – Ilustração do processo 1 de galvanização de tubos.
Fonte: cedido pela empresa.

Como combustível para aquecimento do forno de galvanização, utilizava-se óleo BPF. Para tal, fazia-se necessário a utilização de caldeira para queima do combustível e aquecimento do forno de galvanização. A temperatura utilizada era entre 445-465°C, porém, devido a problemas estruturais, era difícil manter a temperatura sempre estabilizada, gerando maior consumo de combustível e também interferia no resultado do aspecto superficial do revestimento.

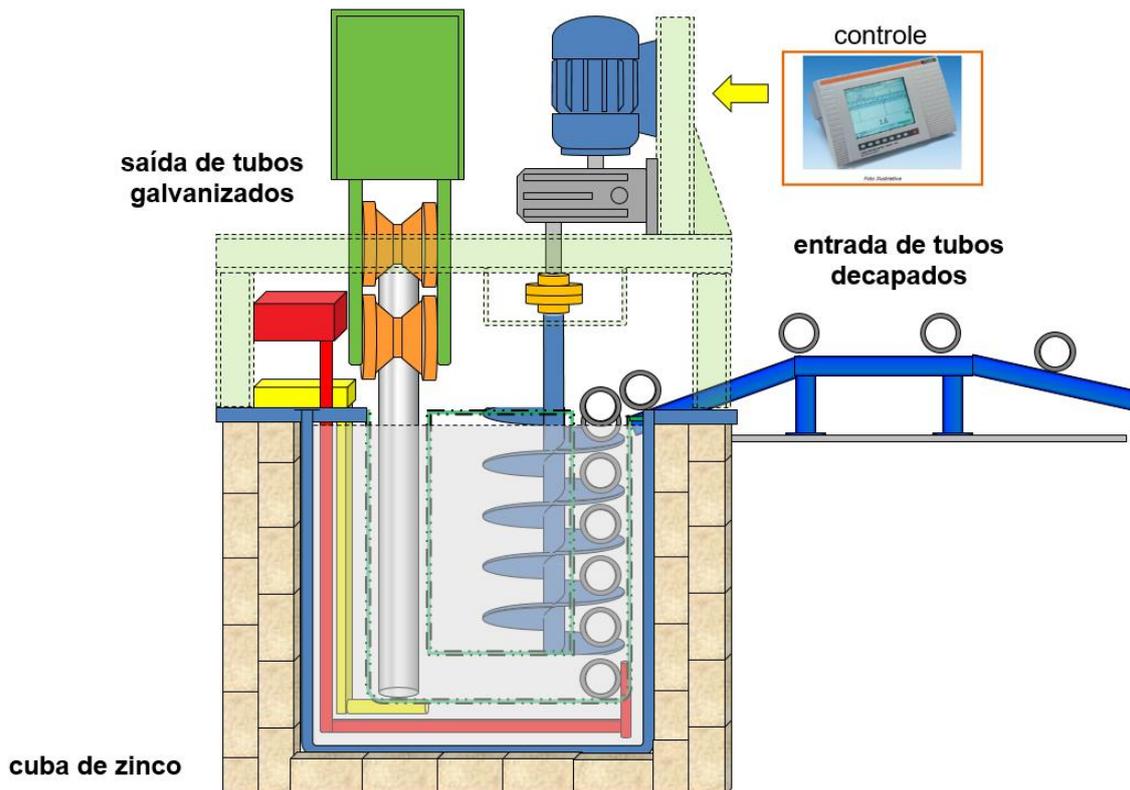
A alimentação da cuba de galvanização é realizada por esteira que distribui um tubo por vez em estruturas denominadas helicoidais (Figura 2), que conduzem os tubos um no banho de zinco até sua retirada e envio para o sopro e posterior resfriamento em solução de passivação, garantindo que o primeiro tubo a entrar no banho de zinco é o primeiro tubo a sair. Com este processo é possível controlar o tempo de imersão, que pode variar de 180 a 240 segundos de acordo com o diâmetro, comprimento de tubo e espessura do revestimento desejado.

Figura 2 – Ilustração do processo 2 de galvanização de tubos.
Fonte: cedido pela empresa.

O forno e a cuba de galvanização foram substituídos por estruturas novas, com sistema de aquecimento uniforme e estável, a caldeira foi desativada e o combustível utilizado para aquecimento do forno é o gás natural. A temperatura é controlada através de painéis e mantida de maneira estável entre 445°C-465°C.

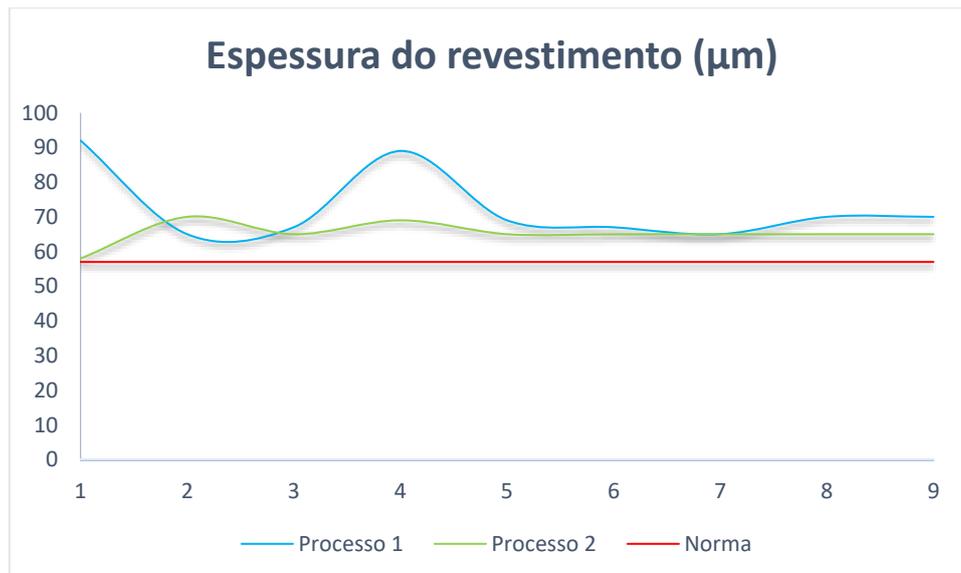
Gráfico 1. Espessura do revestimento das amostras comparando com o mínimo estabelecido pela NBR5580

No Gráfico 1 podemos acompanhar as medições de espessura de revestimento das amostras e observar que, ambas amostras estão acima do mínimo estabelecido pela norma utilizada como referência, NBR5580, porém, nas amostras do processo 1 a variação acima da referida norma foi maior.

O desvio padrão das amostras, no que diz à medição de espessura de revestimento (μm), apresenta valor de 10,31 para o processo 1 e 3,34 para o processo 2, nas medições da espessura em g/m^2 o desvio padrão apresentou valores de 91,76 e 24,50 respectivamente. Isto evidencia que após as melhorias na linha de galvanização a probabilidade de ocorrer produção fora dos parâmetros desejados é menor.

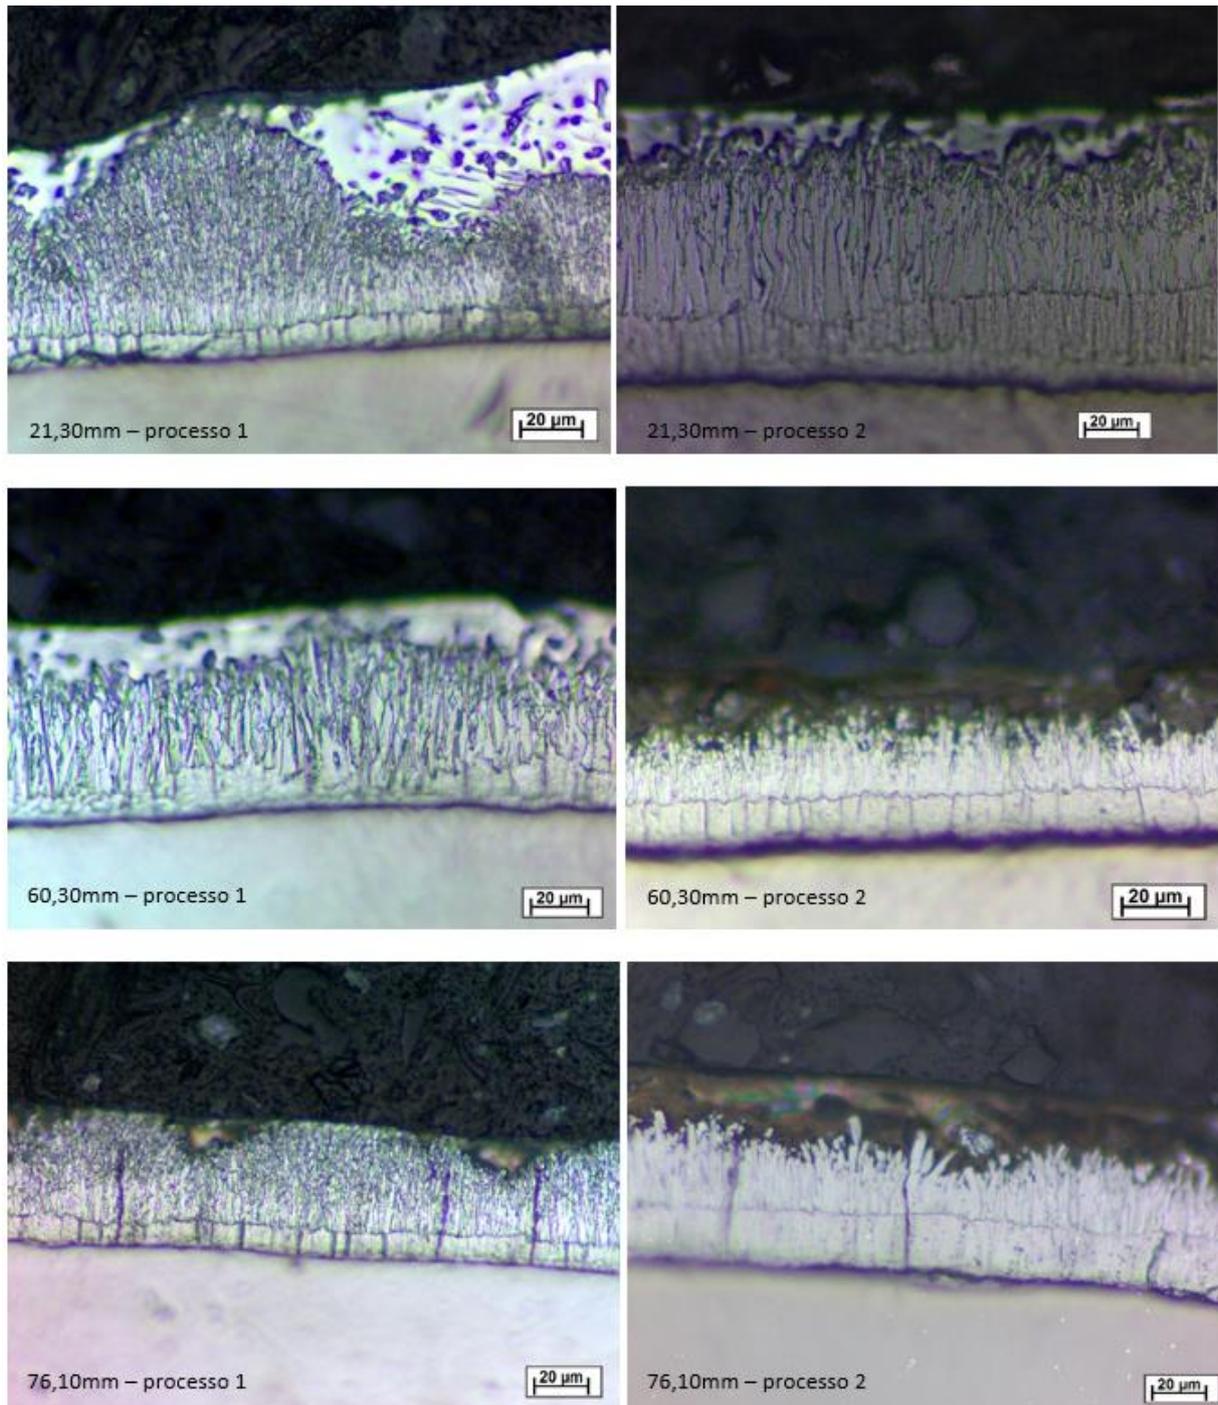
Através das análises metalográficas foi possível visualizar e avaliar as fases intermetálicas formadas no processo de galvanização, antes e após a modernização. As metalografias estão apresentadas nas figuras 3 a 8.

Figuras 3 a 8. Imagens das análises metalográficas realizadas

Com o resultado das análises metalográficas do revestimento nas amostras de tubos galvanizados é possível observar que no processo 2 o crescimento das fases intermediárias Zn-Fe do revestimento tiveram um crescimento mais ordenado quando comparado às amostras do processo 1.

As análises metalográficas foram realizadas em triplicata. Para realização do ensaio foram preparadas 3 amostras de cada corpo de prova. As mostras foram cortadas, embutidas a quente em baquelite, lixadas em lixas de gramaturas 220, 320, 500 600, 1000, polidas com alumina 1 μ m. Para visualização dos contornos de grãos, as amostras foram submetidas a ataque químico em solução de Nital 2% e analisadas em microscópio ótico Axion onde as imagens foram obtidas pelo software Axion Vision com ampliação na lente de 50x.

Cabe mencionar que, mesmo nas amostras analisadas referente ao processo 1, onde a espessura da camada de revestimento de zinco apresentou um crescimento expressivo, não caracterizou um defeito no revestimento, uma vez que nos testes realizados não houve reprovação nas amostras analisadas. Este crescimento, por vezes excessivo, na espessura de revestimento pode ser explicado pela falta de controle no tempo de imersão dos tubos no processo 1. Este trabalho ainda não está concluído e novos ensaios serão realizados, em especial, ensaios acelerados de corrosão em névoa salina.
