AVALIAÇÃO DA RESPOSTA AO TRATAMENTO TÉRMICO PARA FIOS DE LIGA AL-MG-SI (6101) DE DIÂMETROS DIFERENTES⁽¹⁾

⁽¹⁾ V SEMINÁRIO DE FUNDIÇÃO- 2004, 17 a 19 de Maio de 2004 - Salvador - BA – Brasil

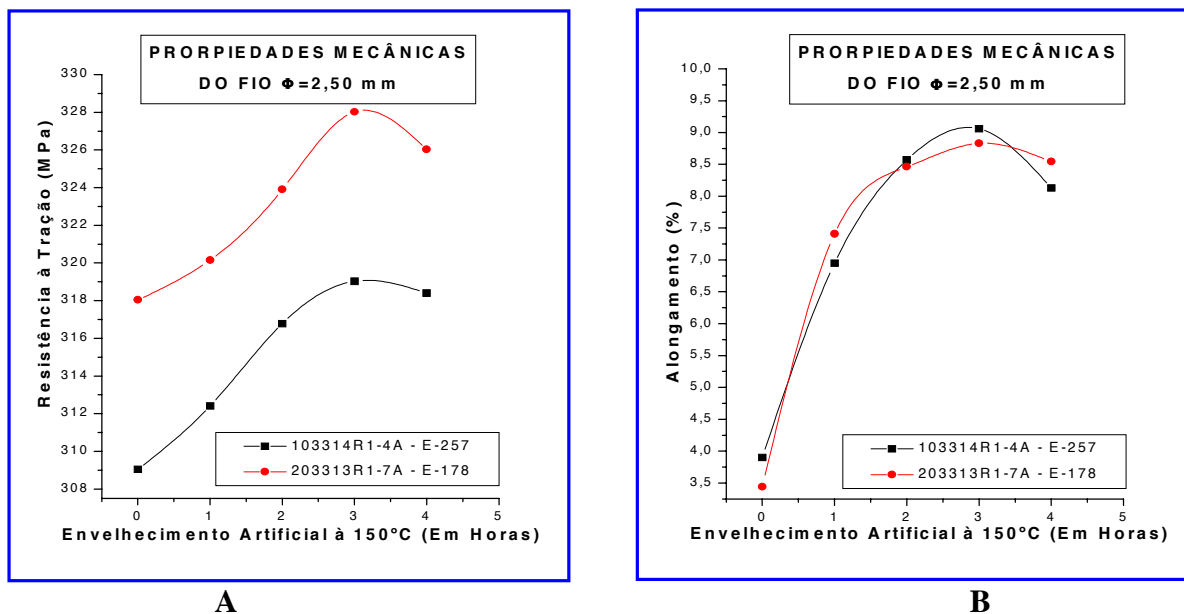
Figura 1 – Resultado do ensaio de tração para o fio de diâmetro 2,50mm. Em (A) tem-se a resistência à tração e em (B) o alongamento em relação ao tempo de envelhecimento de até 4 horas a 150°C.

Observa-se que as propriedades aumentaram até a terceira hora de tratamento com uma tendência de *fragilização* após esse período. O ganho no valor do LRT após o tratamento térmico é da ordem de 3%.

Para um fio de liga de alumínio de diâmetro 2,50mm, o mínimo de resistência à tração requerido pela norma é de 325 MPa. Neste caso, conforme observado no gráfico da Figura 1 (A), somente a espula E-178 conseguiu se enquadrar na norma.

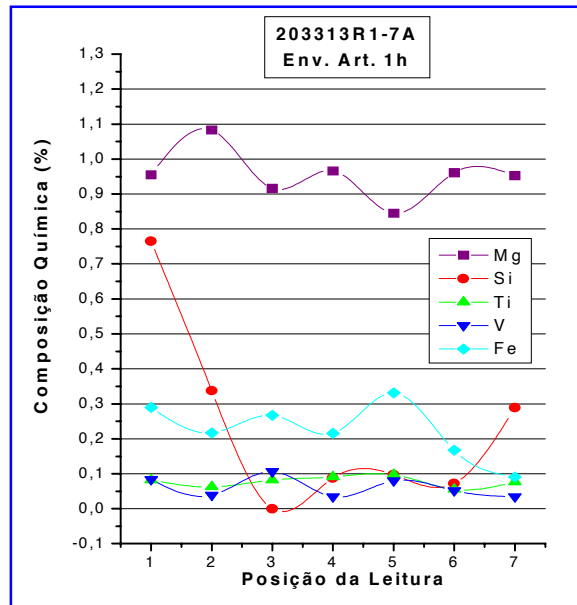
Figura 1.1 – Em (a): Fotomicrografia mostrando a fratura de um fio ($\phi=2,50$ mm) envelhecido artificialmente por 1h à 150°C, com ampliação de 2500x. Em (b) mostra o gráfico da leitura de composição química pontual na fratura.

Nas fotomicrografias das Figuras 1.1 e 1.2 verifica-se que DIMPLES - regiões de contorno das microcavidades - apresentam-se muito espessas e rasas denotando uma região mais de contorno de grão do que um DIMPLE convencional. E, como contorno de grão ou DIMPLE, identifica elevada presença de Si. Ponto 1 das duas Figuras citadas. Isto é o retrato da fratura avaliada.

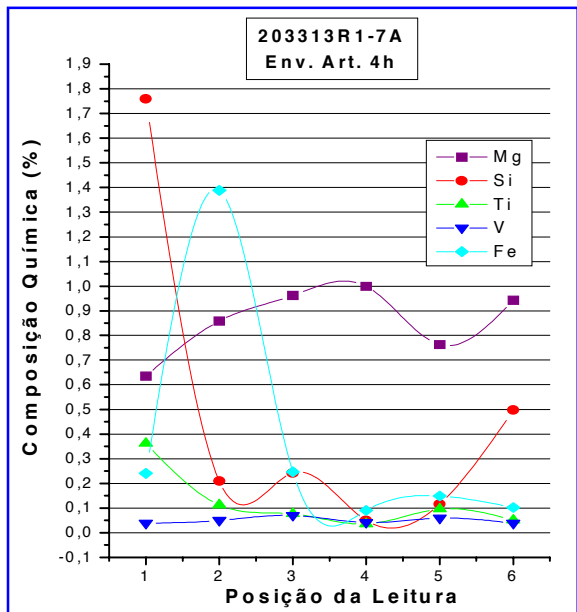
Figura 1.2 – Em (a): Fotomicrografia mostrando a fratura de um fio ($\phi=2,50$ mm) envelhecido artificialmente por 4h à 150°C, com ampliação de 2500x. Em (b) mostra o gráfico da leitura de composição química pontual na fratura.

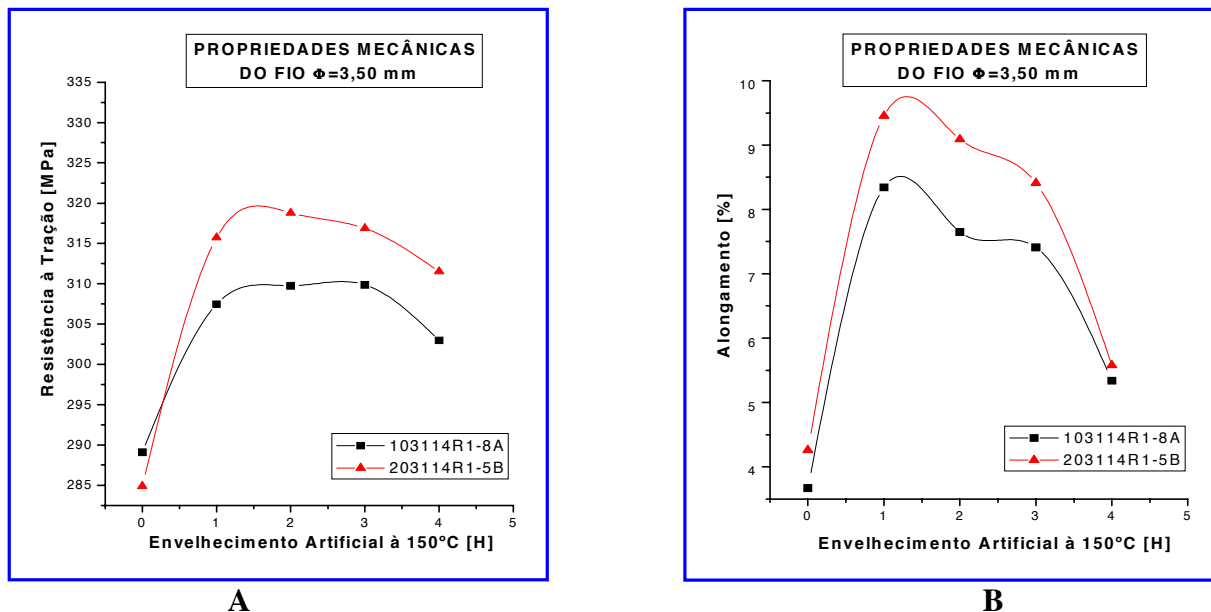
Figura 2 – Resultado do ensaio de tração para o fio de diâmetro 3,50mm. Em (A) tem-se a resistência à tração e em (B) o alongamento em relação ao tempo de envelhecimento de até 4 horas a 150°C.

Observa-se que as propriedades aumentaram até a primeira hora de tratamento com uma tendência acentuada de *fragilização* após esse período. O ganho no valor do LRT após o tratamento térmico é da ordem de 12%.

Mais uma vez, os teores de Ti e B do fio que melhor reagiu ao tratamento térmico (Bobina B5, Figura 2) estão abaixo dos teores do outro fio que foi avaliado, conforme mostra a tabela 2.

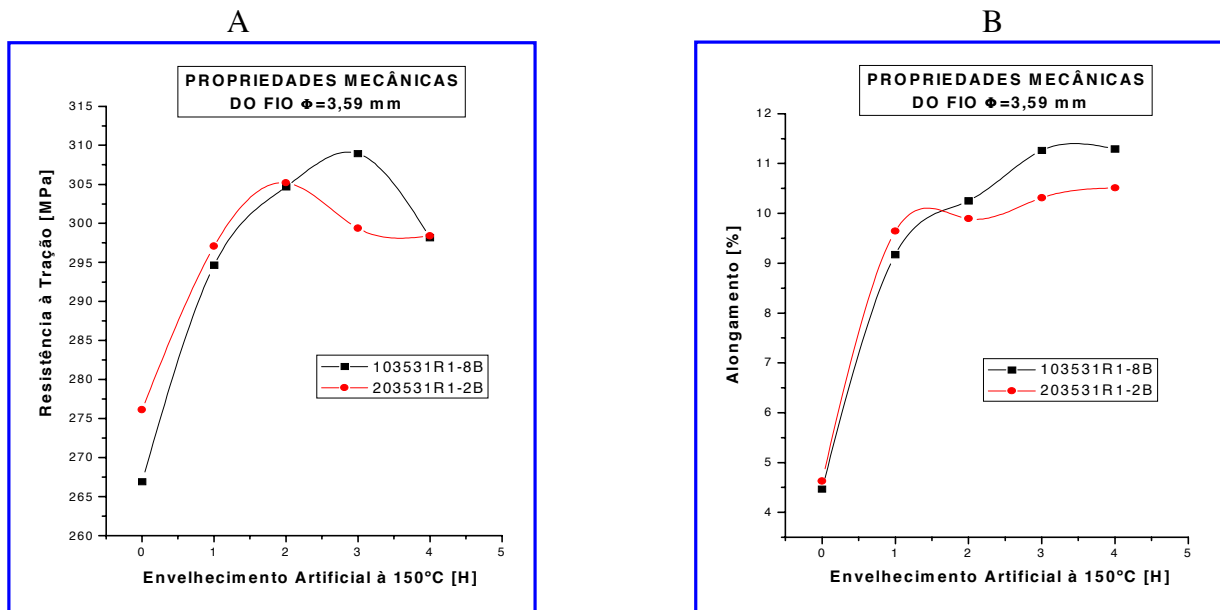
Figura 3 – Resultado do ensaio de tração para o fio de diâmetro 3,59mm. Em (A) tem-se a resistência à tração e em (B) o alongamento em relação ao tempo de envelhecimento de até 4 horas a 150°C.

Observa-se que, a resistência à tração cresce até a terceira hora e em seguida tende a cair, já o alongamento cresce constantemente até a quarta hora de tratamento térmico.

Observa-se que o LRT aumenta até a terceira hora de tratamento, sem apresentar qualquer tendência de fragilização após esse período. O ganho médio no valor do LRT após o tratamento térmico é da ordem de 14%.

Neste caso, conforme observado na Tabela 3, os teores de Ti, V e B estão próximos para as duas espulas estudadas. E a resposta dessa duas espulas foi bem próxima, conforme mostra os gráficos da Figura 3.

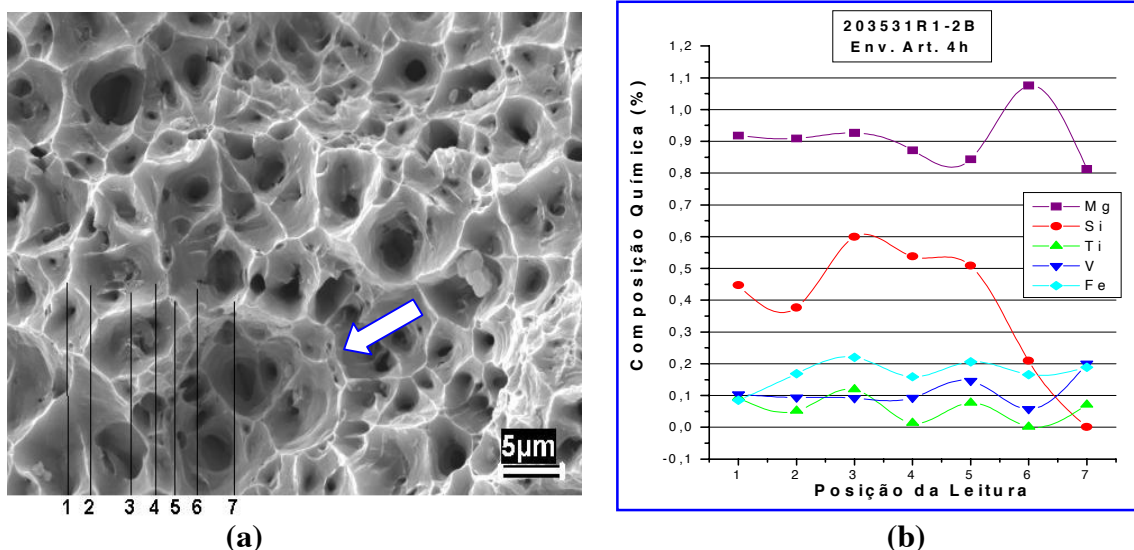
Figura 3.2 – Em (a): Fotomicrografia mostrando a fratura de um fio ($\phi=3,59$ mm) envelhecido artificialmente por 4h à 150°C, com ampliação de 2500x. Em (b) mostra o gráfico da leitura de composição química pontual na fratura.

Neste caso, fio ($\phi=3,59$ mm), não se constata disseminação de defeitos na forma de microcavidades de grandes diâmetros e profundidades em nenhuma das fraturas escolhidas apesar de existirem microcavidades que destoem do conjunto, não parecem ser resultantes do coalescimento entre as microcavidades. Regiões indicadas pelas setas.
