# AVALIAÇÃO DO DESEMPENHO EM CORROSÃO DE TUBOS COM COSTURA FABRICADOS DE AÇO INOXIDÁVEL AISI 316L E AISI 444 <sup>1</sup>

## CORROSION PERFORMANCE EVALUATION OF WELDED TUBE PRODUCED OF AISI 316L AND AISI 444 STAINLESS STEEL

<sup>1</sup> Contribuição técnica ao 66º Congresso Anual da ABM, 18 a 22 de julho de 2011, São Paulo, SP, Brasil.

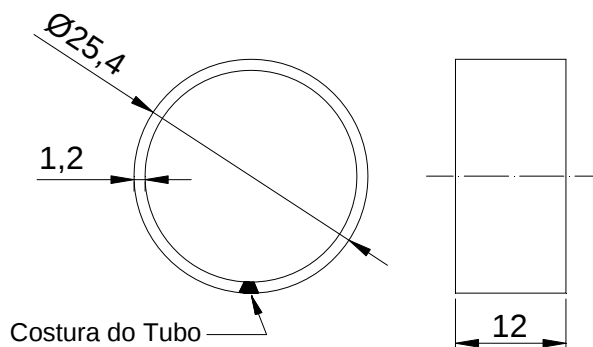
Os corpos de prova foram selecionados de acordo com o diâmetro utilizado nos trocadores de calor, sendo de 25,4 mm, com parede de 1,2 mm de espessura. A altura foi definida em função da área máxima a ser utilizado no ensaio de corrosão. As amostras foram cortadas mecanicamente e o acabamento da aresta foi obtido por usinagem. A Figura 1 mostra esquematicamente as dimensões dos corpos de prova utilizados.

**Figura 1.** Esboço do tubo com costura utilizado nos ensaios de imersão.

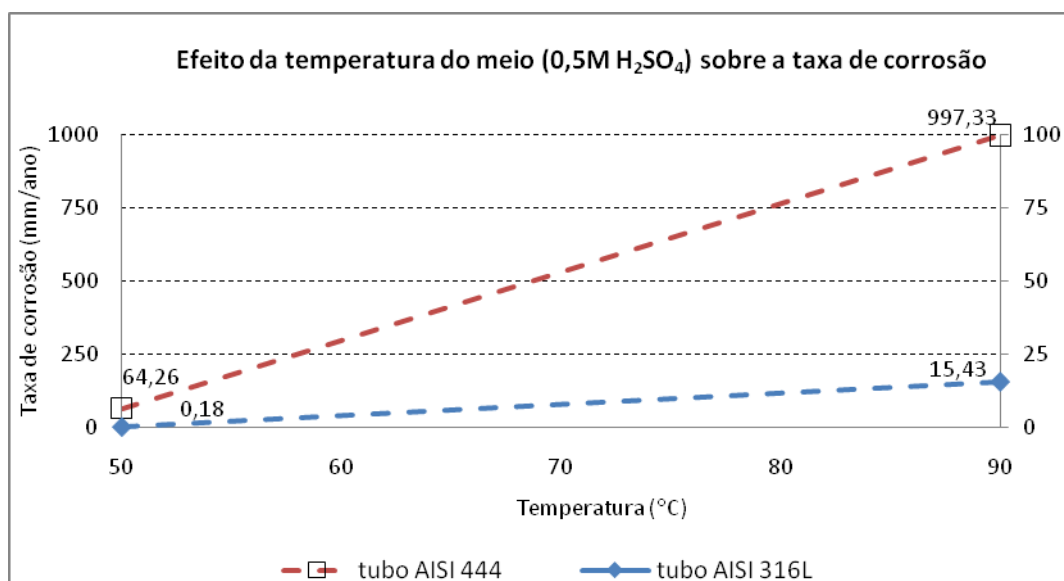
A taxa de corrosão dos tubos ensaiados em 0,5 M H<sub>2</sub>SO<sub>4</sub> é apresentada na Figura 2, sendo os valores indicados nos rótulos das retas. Observa-se nesta figura que o aumento da temperatura influencia diretamente a taxa de corrosão, e este

crescimento não é proporcional para as diferentes ligas. É possível observar que o aumento da taxa de corrosão da liga AISI 444 é significativamente maior do que o da liga AISI 316L.

**Figura 2.** Variação da taxa de corrosão em 0,5 M H<sub>2</sub>SO<sub>4</sub> com a temperatura.

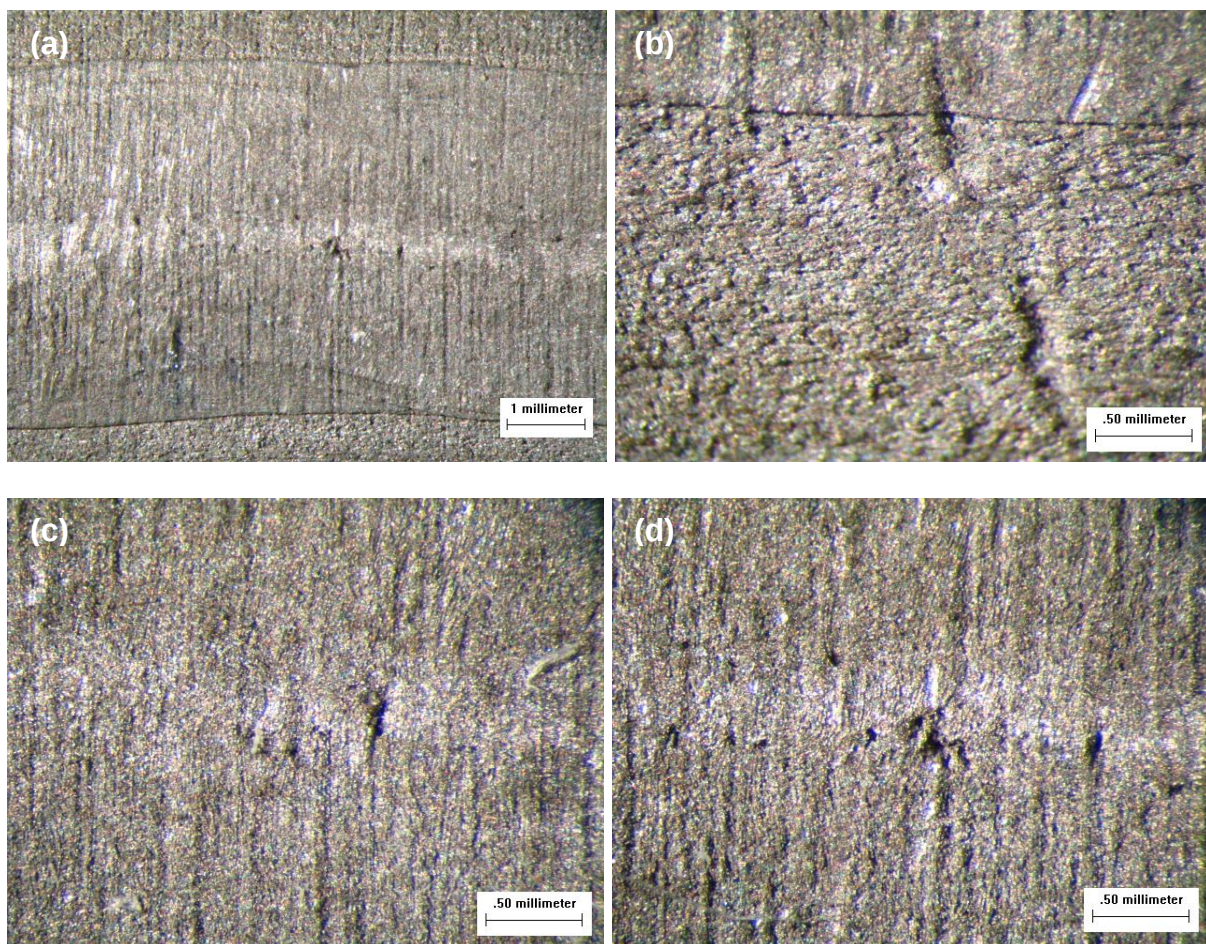
Para os ensaios na temperatura de 90°C da mesma liga, obteve-se uma taxa de corrosão média de 15,43 mm/ano e ficou evidente a ocorrência de mecanismos de corrosão por *pites*, como mostra a Figura 3. Pode-se ainda observar que a ocorrência da formação de *pites* se concentra no centro do metal de solda bruto de fusão e na margem da solda. No metal de base apenas se observou uma superfície rugosa e opaca, resultado da corrosão generalizada, e isento de *pites*.

**Figura 3.** Ensaio macrográfico do tubo AISI 316L na temperatura de 90°C em 0,5 M H<sub>2</sub>SO<sub>4</sub> mostrando (a) costura do tubo com formação de *pites*; (b) corrosão na margem da solda; (c) e (d) *pites* no cordão de solda.

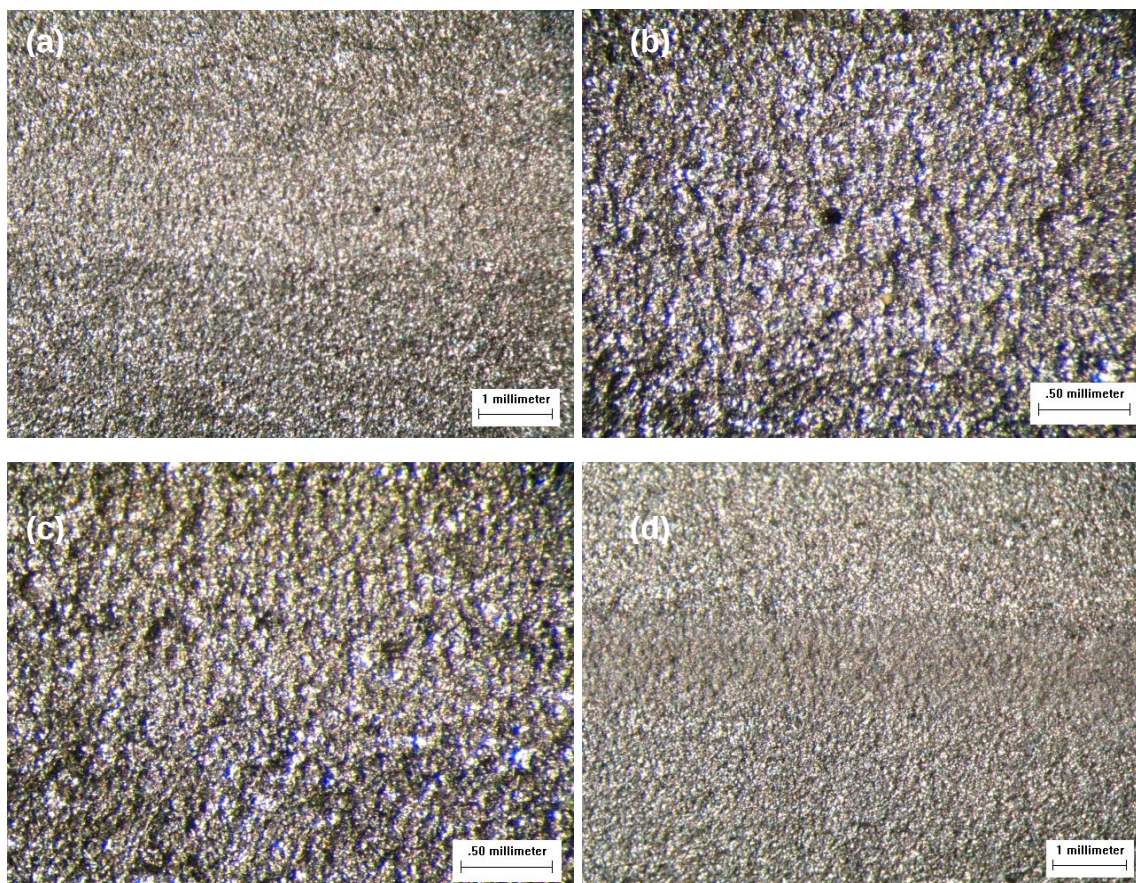
O tubo AISI 444 caracterizou-se por apresentar uma superfície típica da ação de mecanismo de corrosão uniforme, com a perda do brilho e elevada rugosidade superficial, evidenciando a quebra da camada passiva, apresentadas na Figura 4. Nas Figuras 4.a e 4.b são mostrados o aparecimento de um *pite* resultante do processo corrosivo, mas destaca-se que, é predominante o aspecto de corrosão uniforme em todas as regiões da amostra (metal de solda, ZTA e metal de base). Esta condição de corrosão generalizada foi observada nas duas temperaturas ensaiadas, e o aumento da taxa de corrosão em função da temperatura (de 64 mm/ano a 50°C, para 997 mm/ano a 90°C) é resultado predominante de perda de espessura da amostra, e não de mecanismos de corrosão localizada.

**Figura 4.** Ensaio macrográfico do tubo AISI 444 em 0,5 M  $H_2SO_4$  mostrando em (a) e (b) formação de um pite nos ensaios à 50°C; e em (c) e (d) o aspecto superficial da região da costura do tubo causada pela corrosão uniforme na temperatura de 50°C e 90°C, respectivamente.

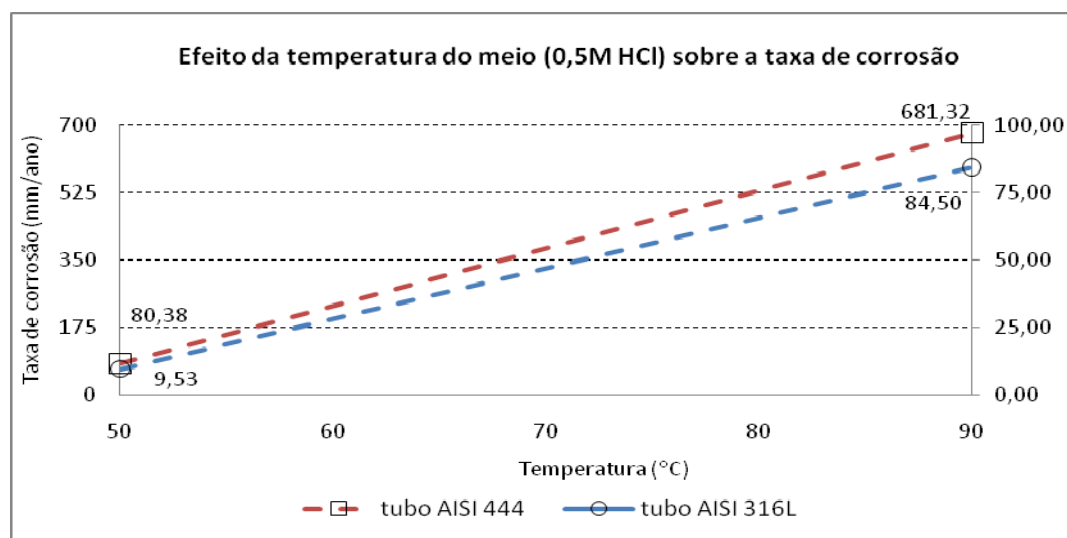
Observa-se que nos ensaios em 0,5 M HCl o aumento da taxa de corrosão são proporcionais para ambas as ligas com o aumento da temperatura, sendo em 8 vezes maior a taxa de corrosão da liga AISI 444. Na Figura 5, os rótulos localizados nas extremidades de cada reta representam os valores da taxa de corrosão.

**Figura 5.** Variação da taxa de corrosão em 0,5 M HCl com a temperatura.

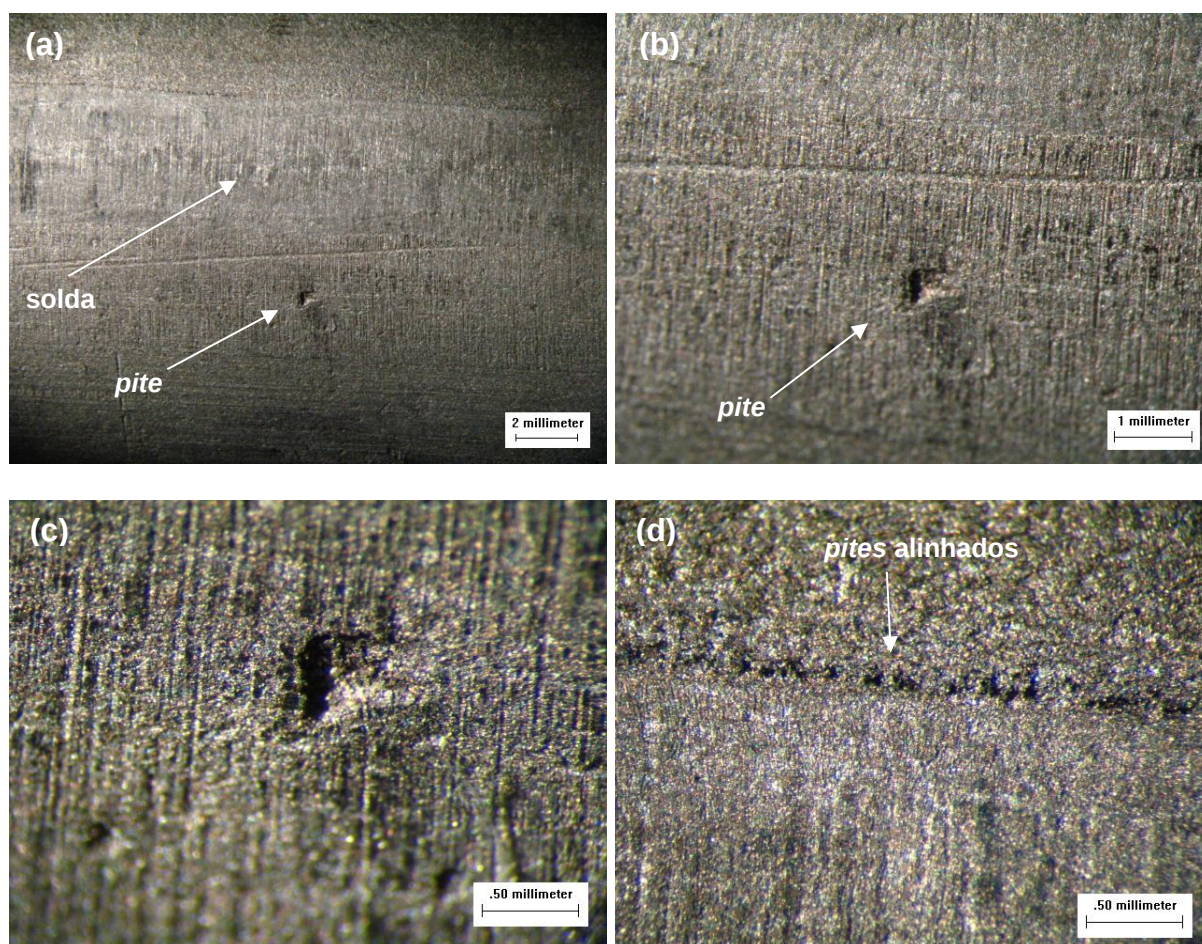
Os ensaios à 90°C da liga AISI 316L resultaram em uma taxa de corrosão média de 84,50 mm/ano, também superior à taxa de corrosão em H<sub>2</sub>SO<sub>4</sub> nas mesmas condições, e os ensaios macrográficos demonstram a ocorrência associada dos mecanismos de corrosão por *pite* e uniforme. O aspecto superficial do tubo após o ensaio ficou opaco e com uma rugosidade mais elevada do que nos ensaios à 50°C, demonstrando maior agressividade da corrosão uniforme à 90°C. E referente à corrosão localizada, observou-se a formação de pites isolados na ZTA do tubo, e a ocorrência de pites alinhados e agrupados na margem da solda, mostrados na Figura 6.

**Figura 6.** Ensaio macrográfico do tubo AISI 316L na temperatura de 90°C em 0,5 M HCl mostrando (a) ZTA com formação de um *pite*; (b) e (c) Formação de um *pite* no cordão de solda; (d) *pites* alinhados na margem da solda.

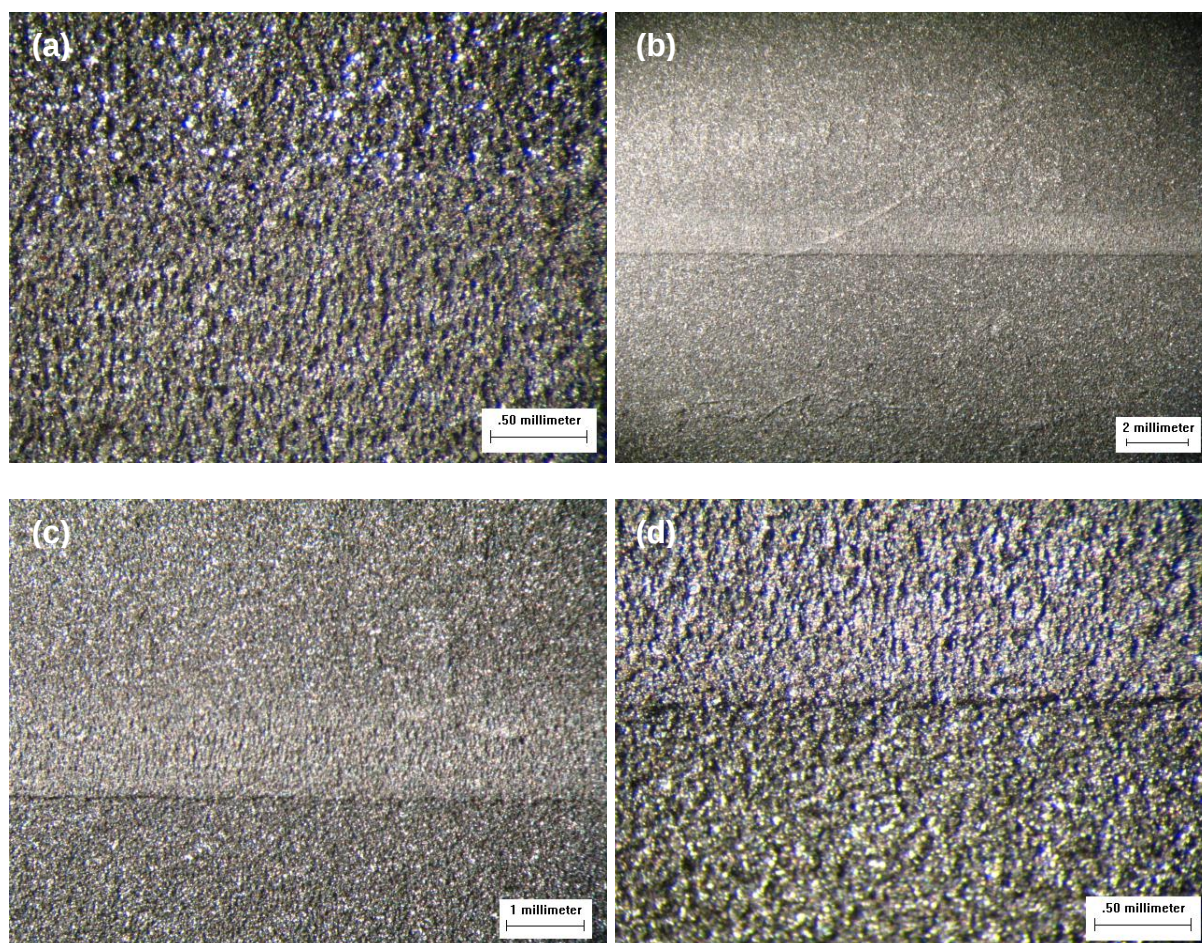
A liga AISI 444 em 0,5 M HCl caracterizou-se pela atuação do mecanismo de corrosão uniforme, com a quebra da camada passiva e posterior ataque generalizado da superfície do tubo, evidenciado pela perda do brilho e elevada rugosidade superficial. Desse modo, a taxa de corrosão obtida é resultado da perda

de espessura da amostra, sem indícios de corrosão localizada como mostra a Figura 7. Destaca-se ainda que, a taxa de corrosão em HCl aumenta menos com a temperatura do que em H<sub>2</sub>SO<sub>4</sub>.

**Figura 7.** Ensaio macrográfico do tubo AISI 444 em 0,5 M HCl mostrando o aspecto superficial da corrosão uniforme do tubo com costura.
