CARACTERIZAÇÃO MICROESTRUTURAL DA CAMADA DE ÓXIDO PRESENTE NA SUPERFÍCIE EXTERNA DE TUBOS DE REFORMA EM FUNÇÃO DO ESTADO DE ENVELHECIMENTO*

MICROSTRUCTURAL CHARACTERIZATION OF THE OXIDE LAYER PRESENT ON EXTERNAL SURFACE FROM REFORMER TUBES IN FUNCION OF THE AGING STATE

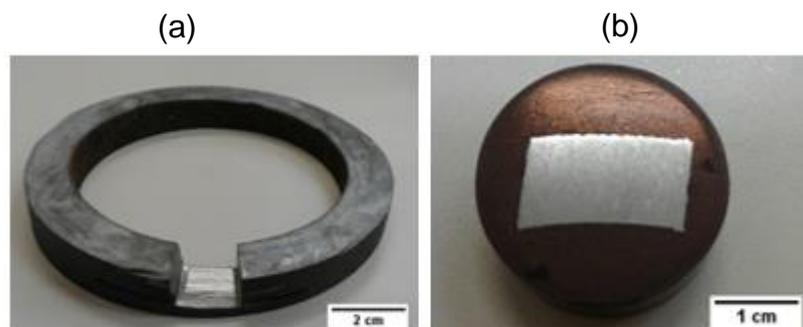
Figura 1 - (a) Seção do tubo de onde foram extraídas as amostras para análise no MO e MEV. (b) Amostra de MEV embutida em baquelite condutora.

Os estados de envelhecimento foram identificados por microscopia ótica (MO) através da seção transversal das amostras extraídas de cada segmento retirado do tubo, Figura 1(a). As mesmas foram embutidas em resina acrílica e submetidas a preparação metalográfica convencional. Para revelar a microestrutura, foram feitos ataques químicos das amostras em uma solução de 10ml de HNO₃, 20ml de HCl e 60ml de H₂O, saturada com Cl₂Cu por 10 segundos.

Para a caracterização da superfície externa, utilizou-se um microscópio eletrônico de varredura (MEV) de alta resolução modelo VERSA 3D Dual Beam com EDS acoplado, modelo EDAX EDS3. Através das análises de MEV foi possível analisar a morfologia da superfície externa, pelo modo de elétrons retroespalhados com a amostra sem ataque químico, e verificar através de mapeamentos de EDS os elementos presentes na camada de óxido e como eles se distribuem. As amostras utilizadas foram extraídas adjacentes às amostras retiradas para análise no MO. Todas passaram por um processo cuidadoso de extração, para preservar ao máximo a integridade da camada de óxido. Elas foram embutidas em baquelite condutora, lixadas e polidas em alumina 1µm, e não foram atacadas, Figura 1(b). A espessura média da camada de óxido foi medida através do software ImageJ.

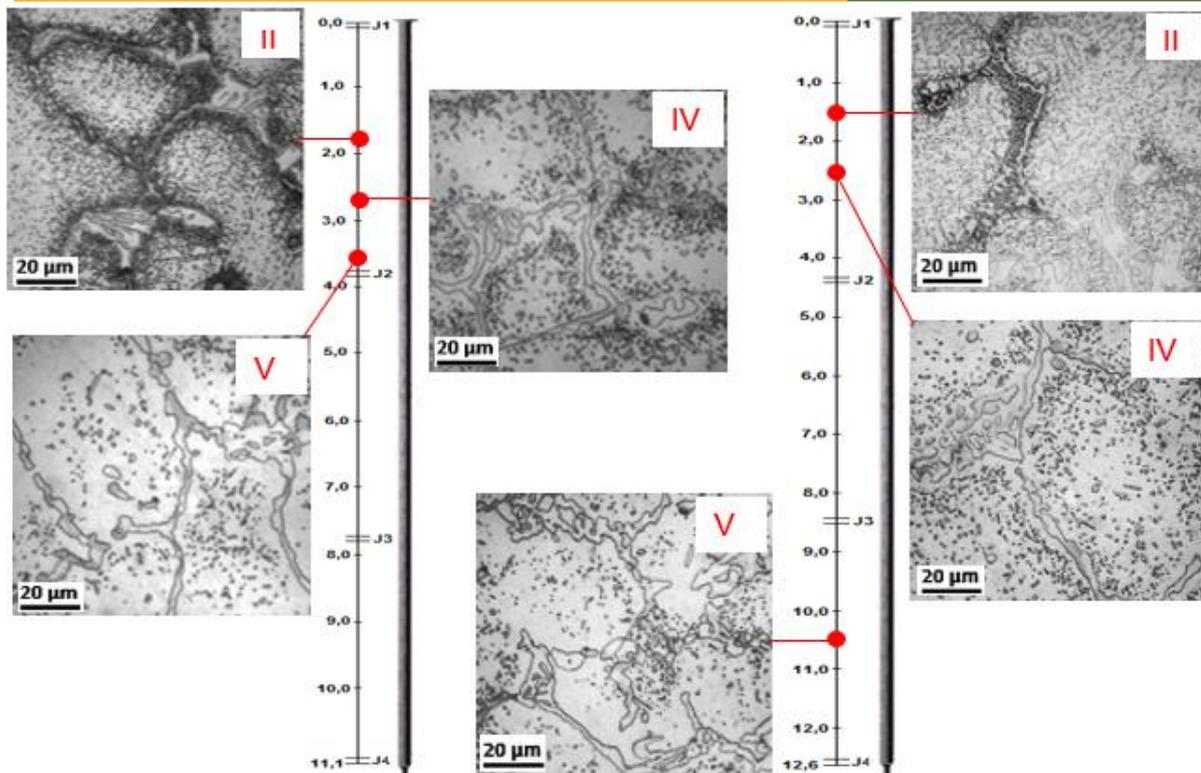
Figura 2 – Estados de envelhecimento identificados nas amostras extraídas nas posições indicadas nas colunas HP-A (a) e HP-B (b). As marcações J1, J2, J3 e J4 são referentes às juntas em que foram soldados os seguimentos de tubos de aço HP modificados.

Uma vez que os tubos HP apresentam um perfil de temperatura de acordo com as condições de operação dos fornos de reforma, foram encontrados diferentes estados de envelhecimento microestrutural ao longo de sua altura. Os resultados de microscopia ótica são mostrados na Figura 2. Foram identificados os estados II, IV e V de envelhecimento nos tubos HP-A (a) e HP-B (b).

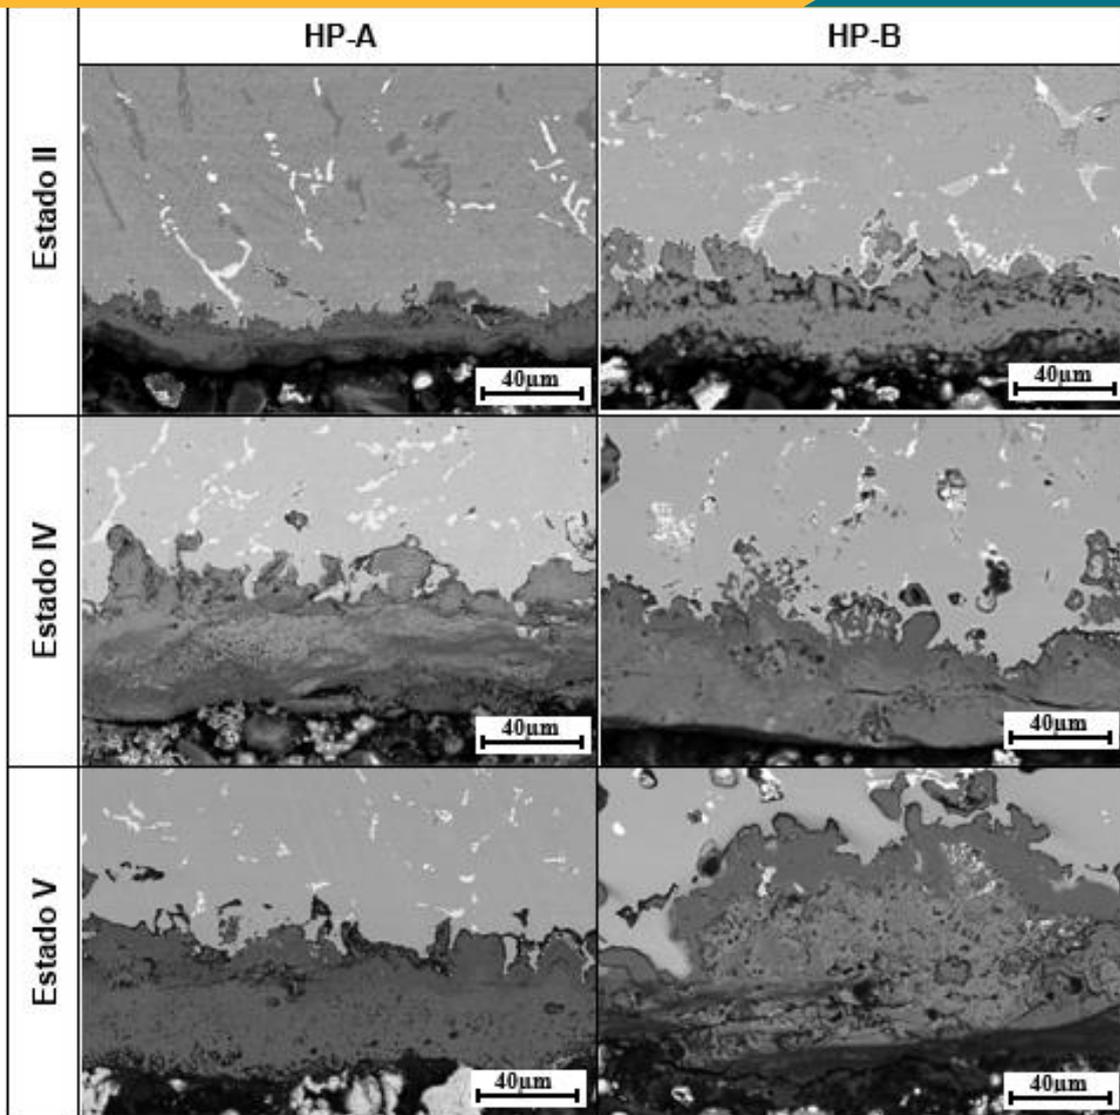
Figura 3 – Imagem MEV no modo de elétrons retroespalhados, mostrando a morfologia das camadas de óxido analisadas para os estados de envelhecimento II, IV e V dos tubos HP-A e HP-B. Amostras sem ataque. Aumento de 1000x. Voltagem de 20kV.

A Figura 3 apresenta a morfologia da superfície externa das amostras analisadas. As medidas da espessura da camada de óxido em diferentes regiões, foram realizadas através do software ImageJ, em que foram obtidos uma média de $16\mu\text{m} \pm 3\mu\text{m}$, $51\mu\text{m} \pm 14\mu\text{m}$ e $56\mu\text{m} \pm 12\mu\text{m}$ referentes às amostras em que foram identificados os estados de envelhecimento II, IV e V, respectivamente, do tubo HP-A. Para o tubo HP-B as médias das espessuras da camada de óxido obtidas foram $41\mu\text{m} \pm 11\mu\text{m}$, $55\mu\text{m} \pm 10\mu\text{m}$ e $70\mu\text{m} \pm 14\mu\text{m}$, para os estados de envelhecimento II, IV e V, respectivamente. Cabe destacar que os tubos analisados foram retirados de serviço após anos de operação e, portanto, tiveram sua superfície externa comprometida durante manuseio, transporte e estocagem, bem como devido ao desprendimento oriundo das tensões térmicas que ocorrem no óxido devido ao resfriamento e variações de temperatura do forno [7]. Como consequência é possível observar uma variação de espessura ao longo da superfície externa, que justifica o grau de incerteza obtido nas médias calculadas.

Em todas as amostras analisadas nos diferentes tubos, foi possível observar que a camada de óxido tende a aumentar com o estado de envelhecimento da liga, uma vez que este está diretamente relacionado com a altura do tubo e conseqüentemente com a temperatura que o mesmo está exposto. Os resultados de mapeamento de composição química mostraram que os elementos presentes na camada de óxido são os mesmos, independentemente da composição química do aço em função dos teores de Nb e Ti adicionados. A distribuição dos elementos presentes na camada de óxido apresentou um padrão, para os diferentes estados de envelhecimento abordados, uma vez que seguem a mesma seqüência de distribuição.

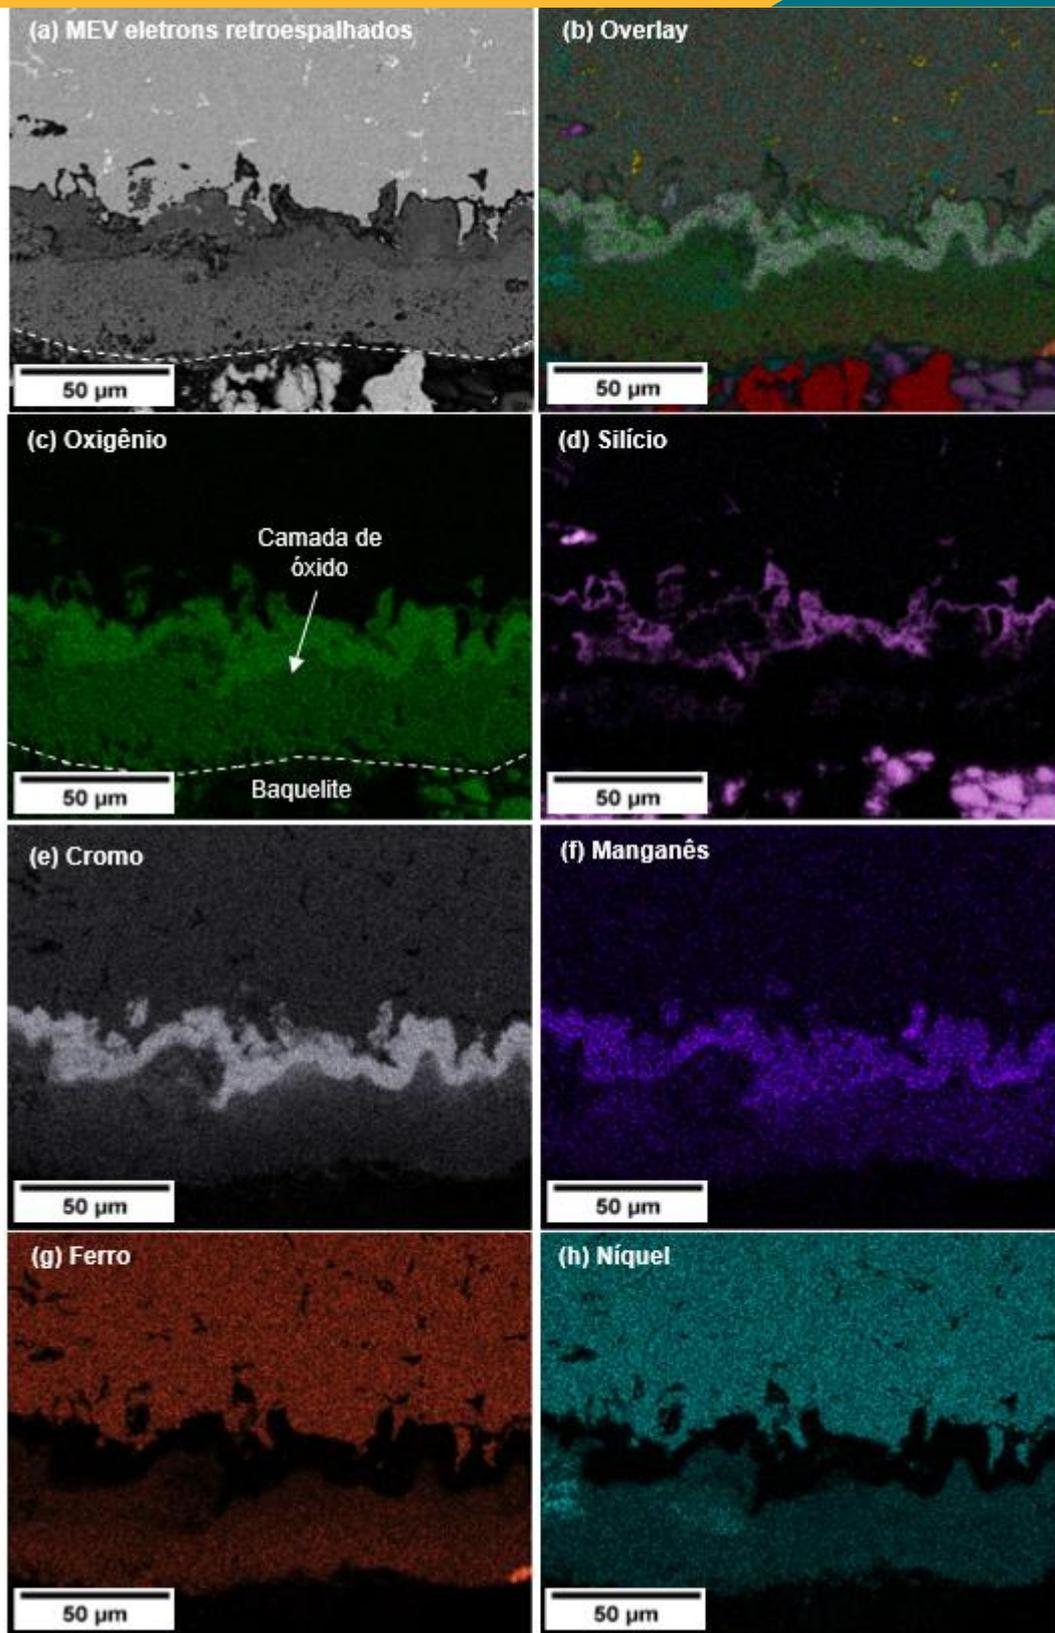
Figura 4 – Mapeamento de composição química da amostra do tubo HP-A que se encontra no estado V de envelhecimento. Amostra sem ataque. Aumento de 1000x.

O mapeamento de composição química da amostra com estado de envelhecimento V do tubo HP-A é mostrado na Figura 4. A distribuição dos elementos se repete para as demais amostras nos estados de envelhecimento II e IV, inclusive do tubo HP-B, apresentando apenas diferenças em sua morfologia e espessura. Os resultados do mapeamento de EDS mostram que os óxidos formados seguem uma mesma sequência de distribuição.

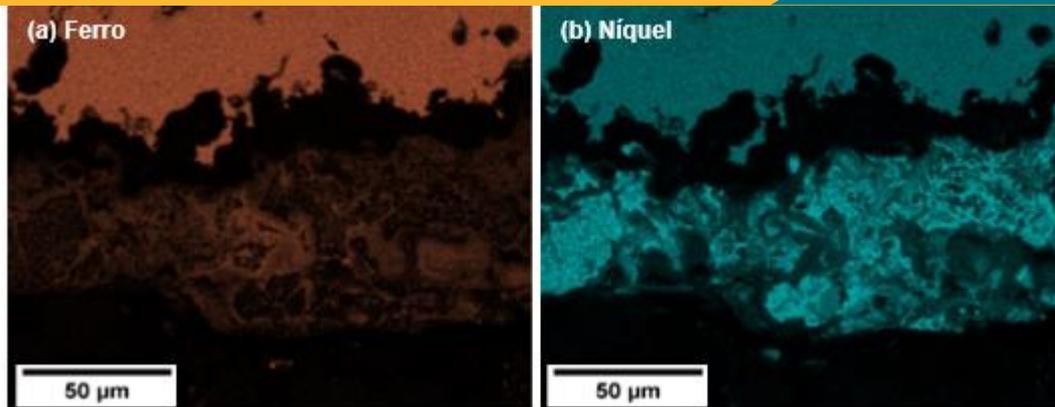
Figura 5 - Mapeamento de composição química da camada mais externa do óxido da amostra retirada do tubo HP-B, que possui estado de envelhecimento V. Observa-se uma camada rica em ferro e em ilhas de níquel, (a) e (b), respectivamente. Amostra sem ataque. Aumento de 1000x.

A amostra do tubo HP-B que se encontra no estado V de envelhecimento foi retirada de uma região afastada da chama. Apesar de seu mapeamento de composição química apresentar os mesmos elementos e distribuição em relação aos demais, observa-se que a camada de óxido mais externa apresenta ilhas ricas em níquel e visualmente uma menor concentração de óxido rico em ferro, Figura 5.
