CARACTERIZAÇÃO MICROESTRUTURAL DO AÇO SAE 1080 APÓS DIFERENTES TRATAMENTOS TÉRMICOS*

MICRO-STRUCTURAL CHARACTERIZATION OF SAE 1080 STEEL AFTER DIFFERENTS HEAT TREATMENTS

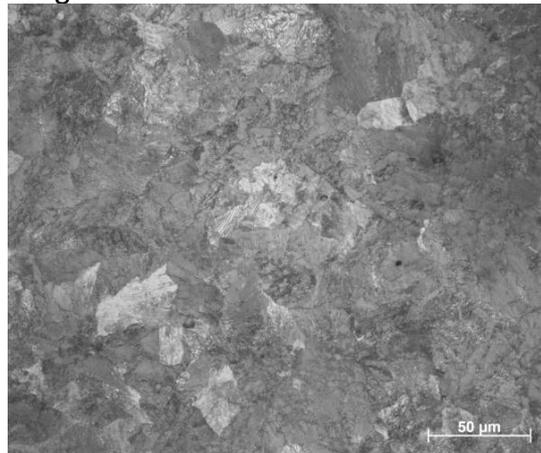
A figura 2 apresenta a micrografia realizada pelo Microscópio Óptico da amostra Como Recebida após a preparação metalográfica e ataque com nital 2% por aproximadamente 5 segundos.

Figura 2. Micrografia da amostra Como Recebida após ataque químico com nital 2%. Aumento de 500x.

primeiro momento, queria-se analisar a estrutura perlítica do aço Como Recebido, porém, pelo fato de as lamelas serem muito finas, não foi possível identificar com precisão o microconstituente(5) no aumento de 500x no microscópio Zeiss Imager.M2m (Figura 2). Por causa desse empecilho, uma análise micrográfica foi feita no Microscópio Eletrônico de Varredura, a fim de observar as lamelas perlíticas presentes na amostra (Figura 3). Com as imagens obtidas pelo MEV, foi possível verificar a presença das lamelas de cementita (Fe_3C) em meio aos veios de ferrita (α -Fe), característicos da microestrutura perlita.

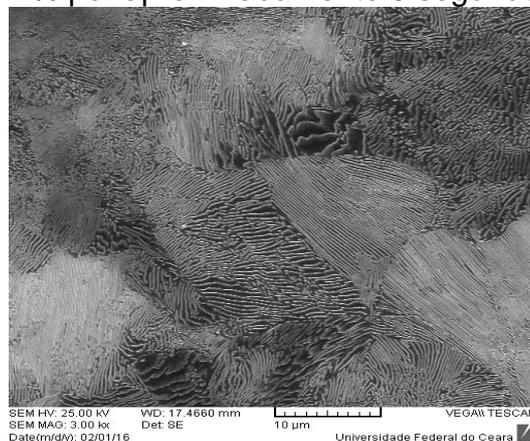
A Figura 3 apresenta a micrografia realizada pelo microscópio Eletrônico de Varredura da amostra Como Recebida preparada metalograficamente e atacada quimicamente com nital 2% por aproximadamente 5 segundo.

Figura 3. Micrografia da amostra Como Recebida após ataque químico com nital 2%. Aumento de 3000x.

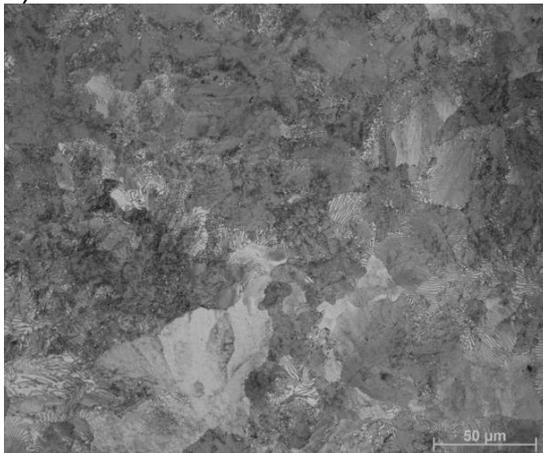
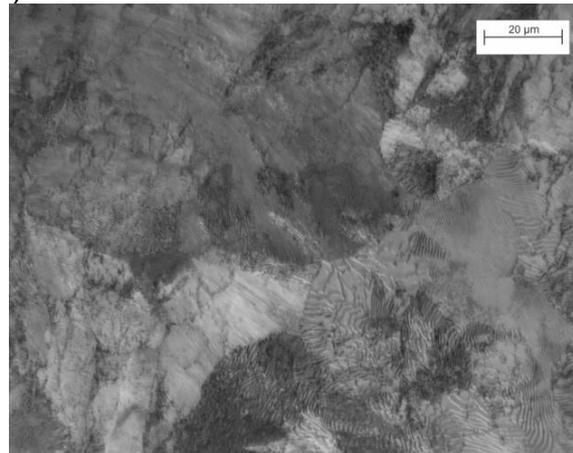
As figuras 5.a e 5.b apresentam a micrografia realizada pelo Microscópio Óptico da amostra Recozida Plenamente metalograficamente preparada e quimicamente atacada com nital 2% após, aproximadamente, 5 segundos.

Figura 5. Micrografia da amostra recozida plenamente após ataque químico com nital 2%. a) Aumento de 500x. b) Aumento de 1000x

A amostra Recozida Plenamente após o preparo metalográfico, o ataque químico em nital 2% e a análise no microscópio óptico foi possível observar com uma maior facilidade as lamelas perlíticas. Com o aumento de 500x foi possível detectar pequenas regiões com estrutura perlítica bem definida (Figura 5.a). A fim de observar com mais detalhamento tais regiões, a amostra foi analisada em um aumento de 1000x no microscópio Olympus BZ51M. Novamente, a estrutura perlítica pôde ser identificada (Figura 5.b). Após isso, a amostra Recozida Plenamente foi levada ao microscópio eletrônico de varredura e foram obtidas duas imagens, uma com um aumento de 3000x e outra de 8000x (Figura 6.a e Figura 6.b). Com auxílio do software interno do MEV do IPDI foi possível realizar a medição entre as lamelas de cementita e calcular uma média entre elas, apesar desse resultado, não foi possível obter uma imagem com as marcações da medição, pois o software do equipamento apresentava algumas limitações e não concluiu a função ordenada.

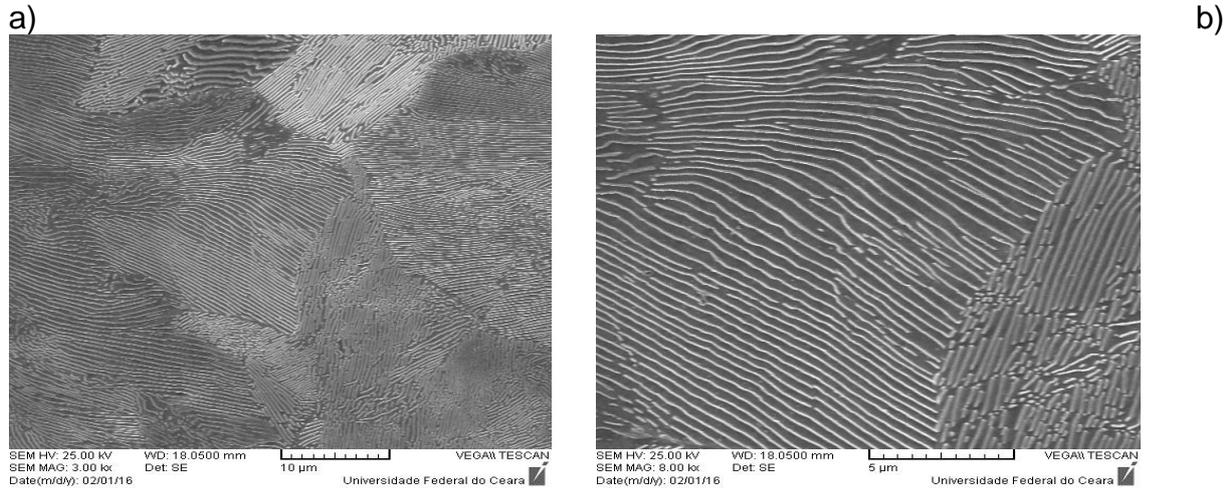
As Figuras 6.a e 6.b apresentam a micrografia realizada pelo Microscópio Eletrônico de Varredura da amostra Recozida Plenamente preparada metalograficamente e atacada quimicamente com nital 2% por aproximadamente 5 segundos.

Figura 6. Micrografia da amostra Recozida Plenamente após ataque químico com nital 2%. a) Aumento de 3000x. b) Aumento de 8000x.

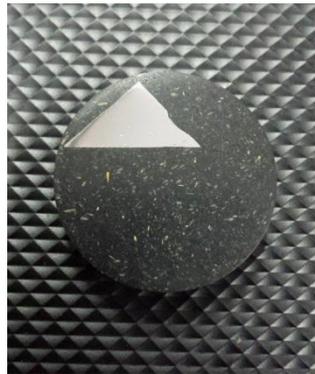
A figura 7 apresenta a imagem da amostra Normalizada, metalograficamente preparada. Entretanto, não se podem tirar conclusões mais aprofundadas da amostra por meio de uma análise macroscópica, semelhantemente as outras duas amostras citadas anteriormente no estudo.

Figura 7. Macrografia Amostra Como Recebida após o polimento.

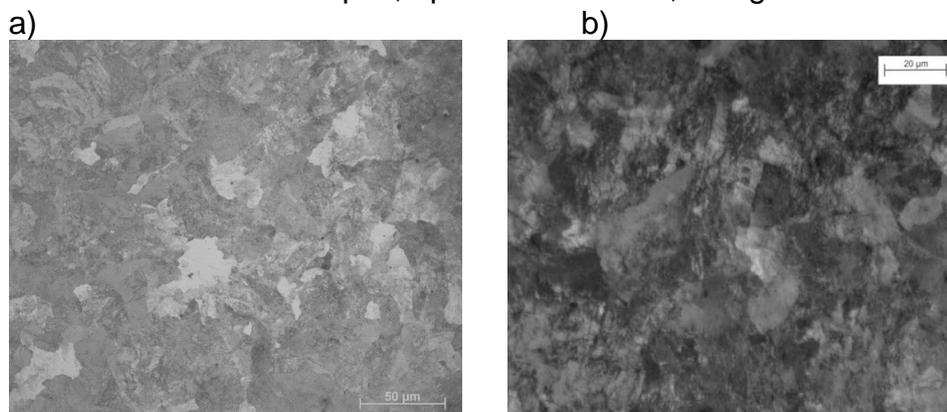
As figuras 8.a e 8.b apresentam a micrografia realizada pelo Microscópio Óptico da amostra Normalizada metalograficamente preparada e quimicamente atacada com nital 2% após, aproximadamente, 5 segundos.

Figura 8. Micrografia da amostra normalizada após ataque químico com nital 2%. a) Aumento de 500x. b) Aumento de 1000x

A amostra Normalizada foi analisada, primeiramente, no microscópio óptico, após toda preparação e ataque químico em nital 2%. Semelhante à amostra Como Recebida, a peça Normalizada exerceu dificuldades na análise da microestrutura em um aumento de 500x (Figura 8.a). Todavia, em outro equipamento, o aumento de 1000x foi realizado (Figura 8.b) e a presença das lamelas de perlita foram localizadas, com muita dificuldade, mais finas e discretas em relação a microestrutura presente na amostra Recozida Plenamente. Confirmando o que era esperado(6) . Semelhante à amostra Recozida Plenamente, foram obtidas micrografias com aumentos de 3000x (Figura 9.a) e de 8000x (Figura 9.b) no MEV, da peça Normalizada. Com a maior magnificação feita, foi possível calcular e analisar o espaçamento interlamelar, com isso uma média foi feita entre as lamelas grossas e finas (Quadro 3). Sendo assim, pode-se confirmar que o tamanho dos espaçamentos entre as lamelas é influenciado diretamente pela taxa de resfriamento durante o tratamento térmico realizado no material. Não só a metalurgia física do material é afetada, mas também, as propriedades mecânicas, como a dureza. Tal resultado foi comprovado com os ensaios de dureza Vickers, realizados no LEM, onde a amostra Recozida Plenamente apresentou uma dureza menor em relação à amostra Normalizada (Quadro 1 e Quadro 2).

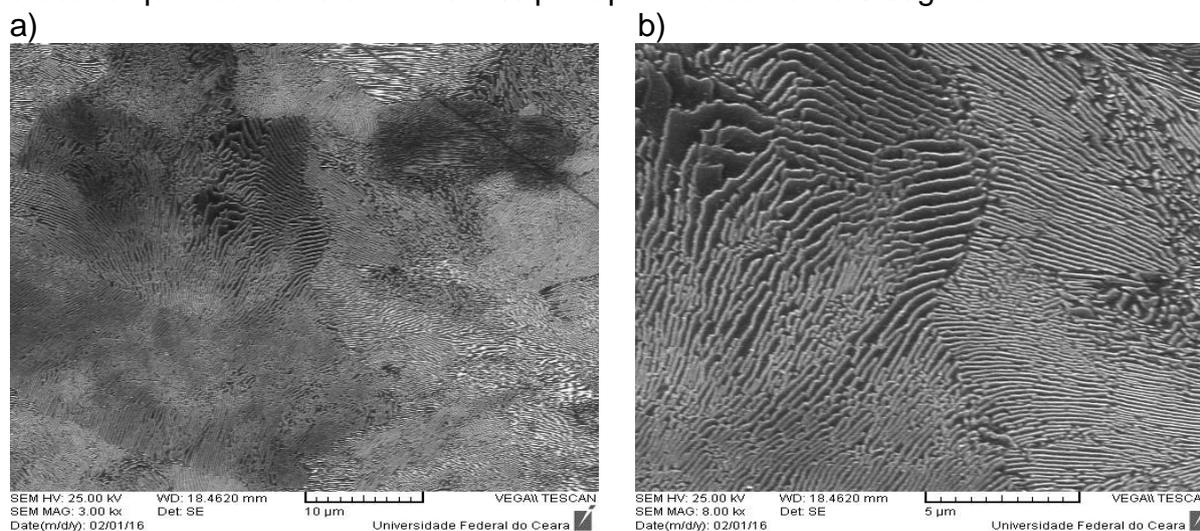
As Figuras 9.a e 9.b apresentam a micrografia realizada pelo microscópio Eletrônico de Varredura da amostra Normalizada, preparada metalograficamente e atacada quimicamente com nital 2% por aproximadamente 5 segundo.

Figura 9. Micrografia da amostra Normalizada após ataque químico com nital 2%. a) Aumento de 3000x. b) Aumento de 8000x.

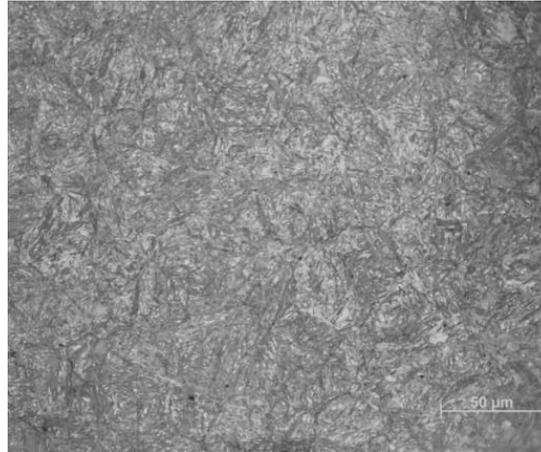
A figura 11 apresenta a micrografia realizada pelo Microscópio Óptico da amostra Temperada, metalograficamente preparada e quimicamente atacada com nital 2% após, aproximadamente, 5 segundos.

Figura 11. Micrografia da amostra temperada após ataque químico com nital 2%. Aumento de 500x.

Por último, a amostra Temperada foi preparada metalograficamente e atacada quimicamente com nital 2%. Por conseguinte, a amostra foi levada ao microscópio óptico e uma imagem com aumento de 500x foi obtida (Figura 11), revelando uma estrutura completamente martensítica, como já esperado por consequência do super-resfriamento realizado durante o tratamento(7). A amostra, também, foi analisada no MEV com aumento de 3000x (Figura 12) e a confirmação que realmente ocorreu transformação adifusional martensítica, novamente, foi

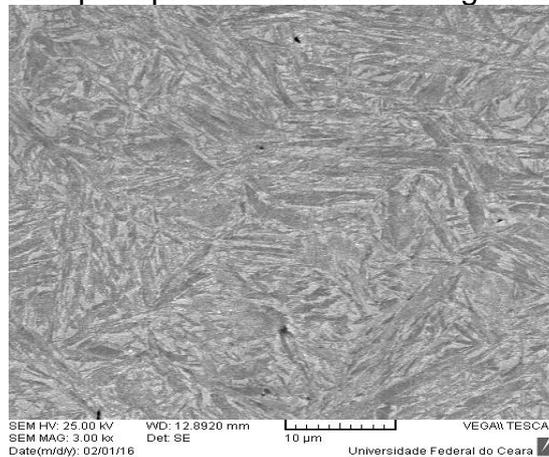
A Figura 12 apresenta a micrografia realizada pelo Microscópio Eletrônico de Varredura da amostra Temperada, preparada metalograficamente e atacada quimicamente com nital 2% por aproximadamente 5 segundo.

Figura 12. Micrografia da amostra Temperada após ataque químico com nital 2%. a) Aumento de 3000x.
