# CARACTERIZAÇÃO MICROESTRUTURAL DE UM AÇO API 5L-X80 ATRAVÉS DE MICRODUREZA E MICROSCOPIA ÓTICA E ELETRÔNICA<sup>1</sup>

## MICROSTRUCTURAL CHARACTERIZATION OF A API 5L-X80 STEEL BY MICROHARDNESS TEST AND OPTIC AND ELECTRONICS MICROSCOPY

<sup>1</sup> Contribuição técnica ao 62º Congresso Anual da ABM – Internacional, 23 a 27 de julho de 2007, Vitória – ES, Brasil.

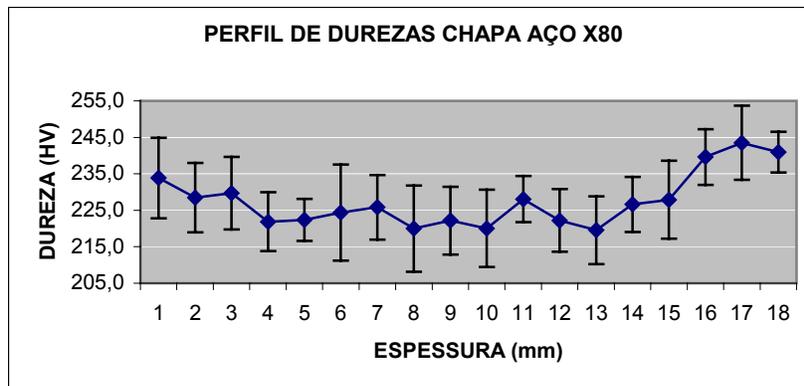
**Figura 1.** Perfil de durezas em função da distância da espessura da chapa.

Conforme aos dados apresentados na Tabela 1, temos uma média do perfil de microdureza de 227,6 HV com desvio máximo de 13,2 que representa 5,9% da dureza média. Na Figura 1 observa-se que o perfil de durezas flutua ao longo da distância da espessura. As durezas dos pontos 16, 17 e 18 perto da superfície são superiores á média de durezas (227,6 HV). Na figura 2 compara-se a estrutura das duas superfícies do aço onde foi medido o perfil de dureza, para 1mm e 18mm de espessura respectivamente.

Um perfil de microdureza HV com carga de 300g feito através da espessura da chapa, apresentou maior dureza numa das superfícies da chapa, Figura 1. Na Tabela 1 apresenta se os resultados de nove séries de perfis de microdureza, cada uma com 18 endentações para uma espessura total da chapa de 19,1mm. A média do perfil de microdureza é de 227,6 HV.

Uma das superfícies da chapa apresentou dureza ligeiramente maior do que a outra, como se pode ver no perfil de durezas apresentado na figura 1. A figura 2(a) mostra micrografia para uma espessura de 18 mm com grãos de ferrita de menor tamanho comparados com os grãos a 1mm de espessura expostos na figura 2(b). Este refinamento de grão é devido provavelmente a uma maior taxa de resfriamento desta superfície da chapa originando uma queda de temperatura que não deixa rearranjar a estrutura. Possivelmente o aço também experimenta uma laminação na faixa intercrítica (abaixo de  $A_{r3}$ ) onde a ferrita encrua progressivamente sem restauração significativa posterior, incrementando o limite de escoamento e a resistência mecânica do material.<sup>[4]</sup>

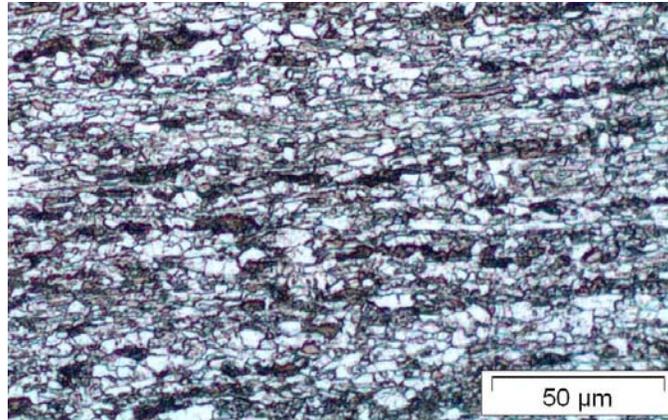
(a) Microestrutura da superfície a 18mm de espessura da chapa. 200X. Reagente Nital 3%.

**Figura 2.** Comparação das microestruturas das superfícies por MO. (a) Mostra maior grão refinado que os grãos de (b)

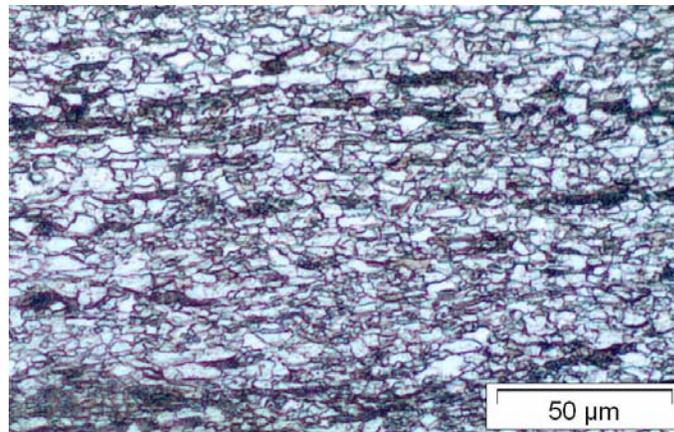
(b) Microestrutura da superfície a 1mm de espessura. 200X. Reagente Nital 3%.

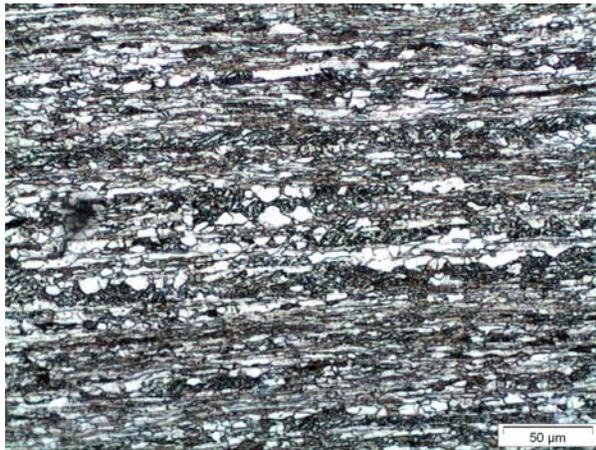
As microestruturas nas Figuras 3(a) e 3(b) foram obtidas de amostras no sentido longitudinal à superfície da chapa. Na figura 3(a) no centro direito, vemos uma colônia em forma de banda de ferrita poligonal  $\alpha_p$ , grão de cor branco (segundo a classificação de Krauss et al.).<sup>[3]</sup> A grão de austenita recristaliza de forma incompleta apresentando grão de ferrita quase poligonal  $\alpha_q$  e tamanho de grão heterogêneo.

(a) Micrografias da superfície da chapa. Bandas de  $\alpha_p$  no centro direito. 200X.

**Figura 3.** Micrografias da superfície da chapa. Nital 3%

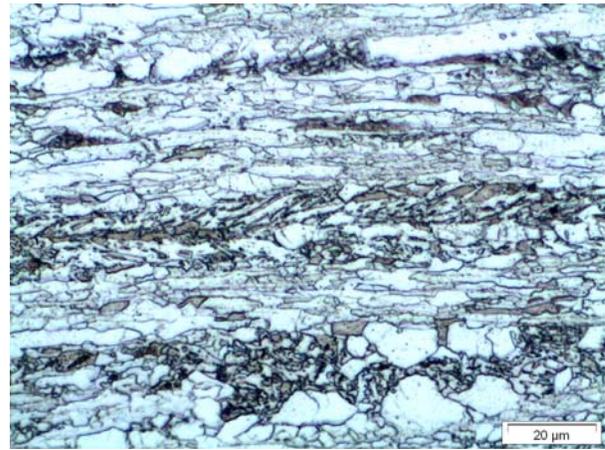
Com maiores aumentos (500X) Figura 3(b), observamos bandas de colônias de agregados eutetóides de ferrita, cementita e austenita retida com tamanho heterogêneo e polimórfico (grão de cor cinza claro). Estes agregados nuclearam a partir de um grão maior de austenita alongado (panqueca) que recristalizou de forma incompleta durante o resfriamento. Os agregados eutetóides ficam orientados no sentido da laminação, assim como alguns grãos de ferrita de tamanho heterogêneo, grãos de cor branca. Verifica-se ao lado dos grãos ferríticos poligonais, a presença de grãos finos e alongados de ferrita, que podem ser consequência de laminação dentro da zona crítica, portanto deformados pela laminação após já formados. Observamos na figura 3(b) a

presença de pequenas áreas de micro-constituintes de martensita e austenita MA localizados em colônias, sempre perto da bainita.

(b) Micrografias da superfície da chapa. Bandas de colônias de agregados eutetóides de ferrita, cementita e austenita retida 500X

Comparando a Figura 3(b) da superfície da chapa e a Figura 4(b) do centro da chapa, percebe-se que nesta última os grãos de ferrita são mais equiaxiais e menos alongados que na superfície, indicando que a temperatura de laminação foi maior que na

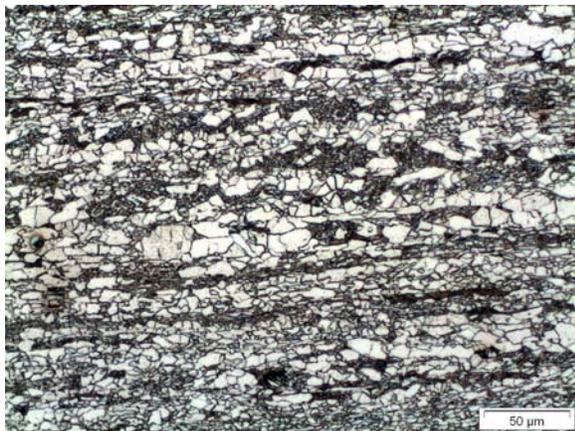
Para o centro da chapa (Figura 4(a) e 4(b)) a microestrutura apresenta um grão com maior recristalização. Com pouco aumento (Figura 4(a)), nota-se  $\alpha_p$  em bandas de tamanho homogêneo, separados por bandas de bainita acompanhada de micro-constituente MA sempre alinhadas no sentido da laminação. Com maiores aumentos (Figura 4(b)), observa-se  $\alpha_p$ , menor quantidade de  $\alpha_q$  respeito á superfície e colônias de bainita granular junto com MA.

(a) Micrografia Centro da chapa. Nota-se  $\alpha_p$  em bandas de tamanho homogêneo, separados por bandas de bainita. 200X

**Figura 4.** Micrografias do centro da chapa. Nital 3%

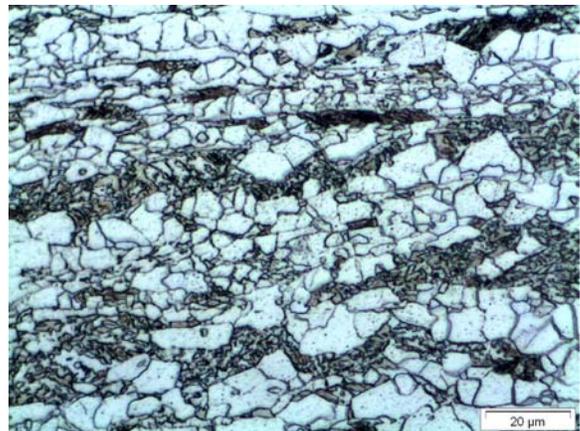
(b) Micrografia Centro da chapa. observa-se  $\alpha_p$ , menor quantidade de  $\alpha_q$  respeito á superfície e colônias de bainita granular junto com MA 500X

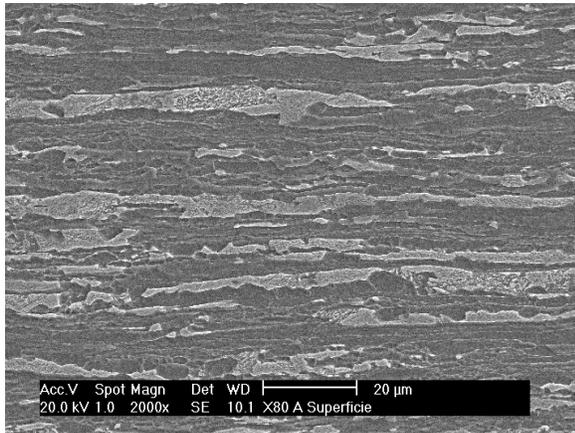
Analisando a região próxima à superfície da chapa por MEV, (Figuras 5(a) e 5(b)), observa-se com maior detalhe grãos cinza escuros de ferrita alongados (provavelmente devidos à laminação dentro da zona crítica), agregados eutetóides de ferrita + cementita e austenita retida, representados por grãos de cor cinza claros, brancos e pretos. Na Figura 5(b) com aumentos de 5000X, observa-se com mais clareza os produtos mais complexos da decomposição da austenita.

(a) Superfície da chapa. 2000X.

**Figura 5.** Microestrutura da superfície da chapa do aço API X80 obtidas por MEV. (a) Grãos alongados de ferrita, agregados de eutetóides de ferrita + cementita e austenita retida. (b) Grão original de austenita que transformo em agregados de eutetóides. Reagente Nital 3%.

Algumas regiões da superfície da chapa (Figura 5(a) e 5(b)), mostram grãos de ferrita de maior tamanho alongadas em forma panqueca. Os grandes tamanhos de ferrita são provavelmente resultado de um mecanismo de migração de contorno de grão<sup>[5]</sup> induzido pelo encruamento. Numa segunda etapa a austenita ainda não transformada, enriquecida em carbono rejeitado pela ferrita, se decompõe formando grãos de bainita alongados de cor cinza claro. Numa última etapa surge o microconstituente MA, de cores branco e cinza na imagem por MEV (Figuras 5 e 6).

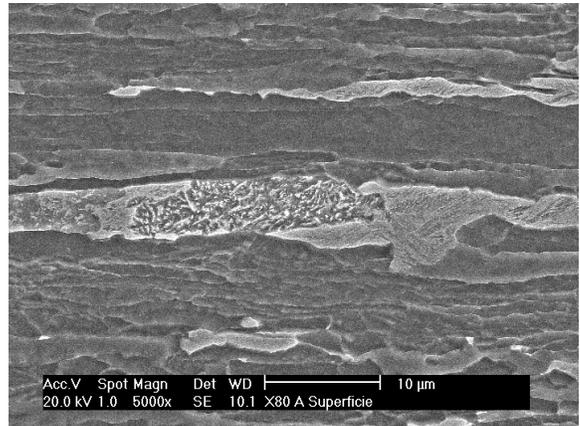
(b) Superfície da chapa. 5000X

Algumas regiões, perto da superfície figura 5b, mostram grãos de ferrita pró-eutetóides alongadas de maior tamanho originados pelo mecanismo de migração de contorno de grão induzido pelo encruamento.<sup>[5]</sup>

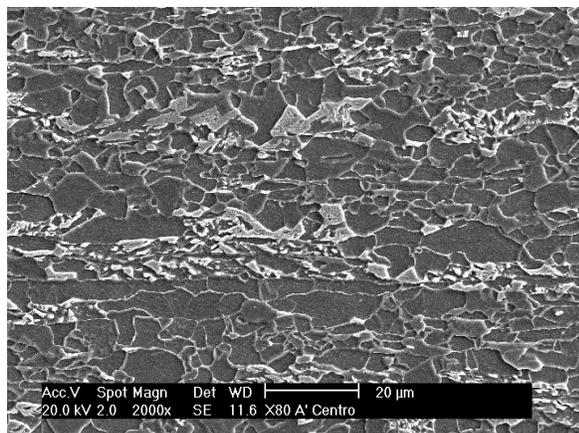
As Figuras 6(a) e 6(b) apresentam microestruturas por MEV do aço no centro da chapa. Na Figura 6(a) temos grãos de  $\alpha_p$ , grãos  $\alpha_q$  e ferrita granular com tamanho heterogêneo; não se observa nesta região grãos alongados de ferrita, como na superfície. No centro da imagem, observam-se colônias de agregados eutetóides em forma de bandas acompanhadas de microconstituente MA, originadas de grãos de austenita deformada na direção da laminação. No centro da Figura 6(b) com aumento de 5000X, observamos com detalhes uma banda formada por regiões contendo um agregado de ferrita e carbonetos (bainita ou perlita fina), ferrita, bainita e regiões de MA. As Figuras 6(c) e 6(d) mostram detalhes do microconstituente MA com aumentos de 25000X e 65000X respectivamente. A quantidade de MA depende diretamente do carbono equivalente na liga.<sup>[1]</sup>

(a) 2000X

**Figura 6.** Microestruturas no centro da chapa do aço X80 obtidas por MEV. (a)  $\alpha_p$ ,  $\alpha_q$  e  $\alpha$  granular. 2000X. (b) Banda formada por regiões de ferrita e carbonetos (bainita ou perlita fina) e regiões de MA 5000X. (c) Microconstituente MA, 25000X (d) Microconstituente MA, 65000X. Reagente Picral.

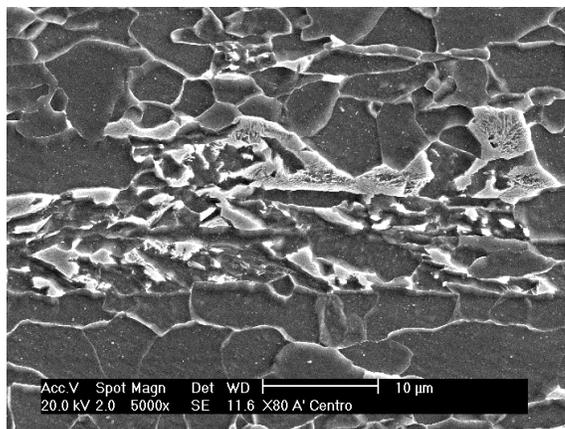
(b) 5000X

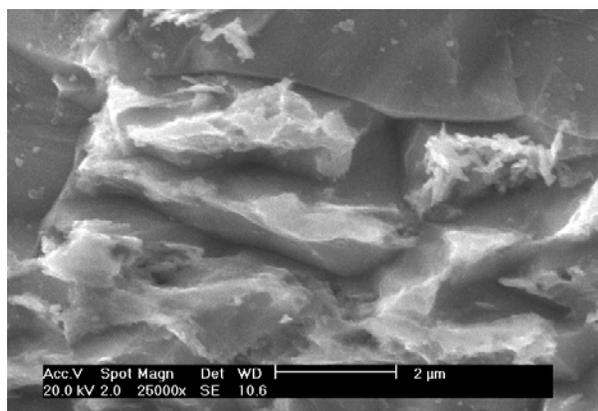
(c) 25000X

superfície. Os crescimentos da ferrita poligonais são controlados pela difusão de Mn na austenita; o Mn prolonga a incubação de esta fase.<sup>[6]</sup> O centro da chapa apresenta microestruturas de  $\alpha_p$ ,  $\alpha_q$  e ferrita granular refinada com tamanho heterogêneo, colônias de bainita alotromórfica em forma de banda acompanhadas de MA, originadas de grãos de austenita deformada na direção da laminação (Figura 6(a) e 6(b)). Obtém-se possivelmente austenita de cor branca rodeada de martensita que foi sobre atacada com picral (Figura 6(c) e 6(d)).

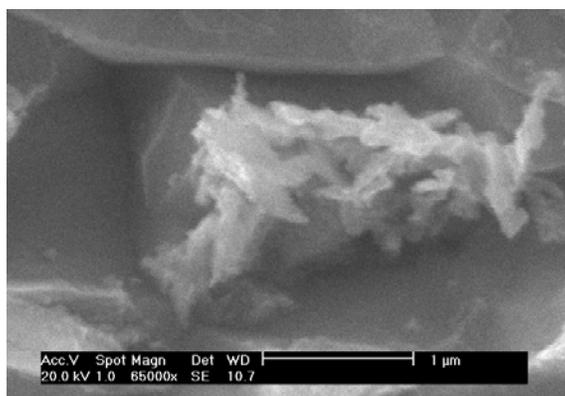
(d) 65000X

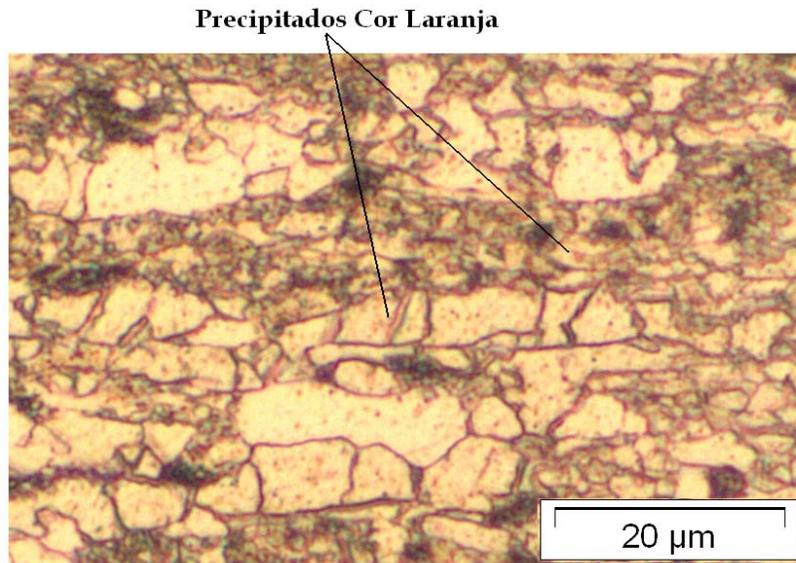
Micrografias por MO mostraram ainda pequenos precipitados cor laranja, situados preferencialmente no contorno de alguns grãos de ferrita poligonal, Figura 7; também se localizam em menor quantidade nas colônias de bainita e micro constituente MA.

**Figura 7.** Precipitados Cor laranja no contorno de grãos de ferrita poligonal e misturados com bainita e MA. 500X. Reagente Nital 3%.

Os carbonetos, nitretos e carbonitretos de nióbio e titânio normalmente são difíceis de visualizar por MO por seu pequeno tamanho. Os precipitados cor laranja observados na Figura 7, podem ser um efeito causado pela corrosão, originada possivelmente pelos carbonetos e nitretos de Nb e Ti uma vez que são visíveis com aumentos de 500X.
