# CARACTERIZAÇÃO MICROESTRUTURAL E MECÂNICA DA LIGA Al-6063 APÓS TRATAMENTOS TERMOMECAÑICOS<sup>1</sup>

## MICROSTRUCTURAL AND MECHANICAL CHARACTERIZATION AFTER THERMOMECHANICAL TREATMENTS IN 6063 ALUMINUM ALLOY

<sup>1</sup> Contribuição técnica ao 12º Seminário de Metais Não-ferrosos, 31 de outubro a 1 de novembro de 2011, São Paulo, SP.

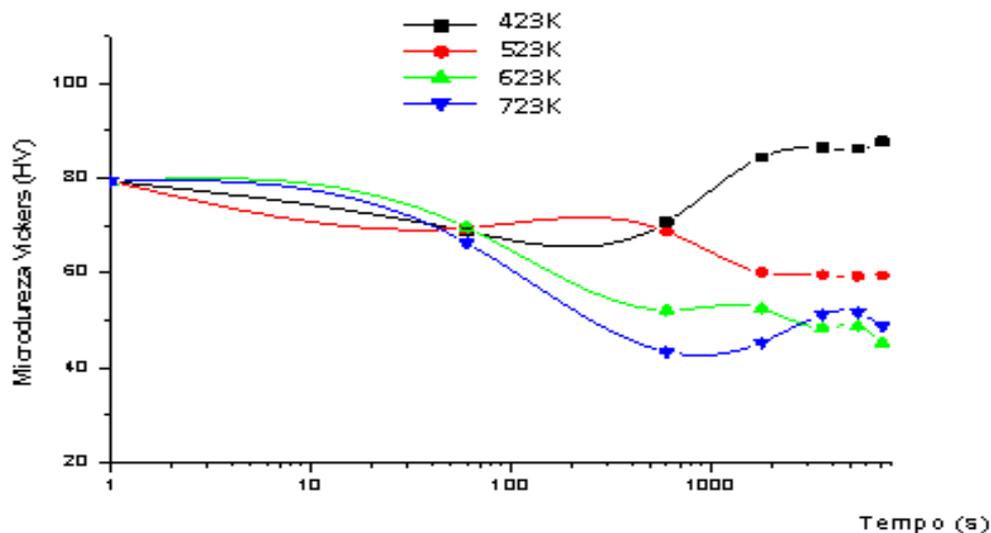
**Figura 1.** Medidas de dureza Vickers em função do tempo decorrido nos sucessivos tratamentos térmicos em ligas Al-6063 com 30% de laminação (redução em área).

Nas Figuras 1, 2 e 3 são apresentados os gráficos da dureza Vickers da liga Al 6063, com os diferentes tempos de tratamento térmico (60 s, 600 s, 1.800 s, 3.600 s, 5.400 s e 7.200 s) nas diferentes temperaturas analisadas (423 K, 523 K, 623 K e 723 K), separados em graus de deformação plástica de aproximadamente 30%, 60% e 90%.

De acordo com a bibliografia,<sup>(9)</sup> nota-se que há um acréscimo de dureza nas amostras tratadas em 423 K em qualquer grau de laminação, devido ao envelhecimento da amostra. À temperatura de 523 K, para qualquer das laminações, ocorre um decréscimo praticamente constante da dureza da liga Al6063 com o aumento do tempo, indicando os primeiros estágios da recuperação com a aniquilação e o rearranjo dos defeitos cristalinos. Em temperaturas mais elevadas há ocorrência de superposição de eventos (cinética de precipitação e crescimento de grãos), com provável formação de precipitados acarretando em maior dureza.

Pela observação e comparação dos gráficos é possível notar uma distinção na velocidade de ocorrência dos estágios bem como em sua intensidade. Esta diferença é devido à diferença de energia armazenada na amostra no momento de sua redução em área, sendo que quanto maior a energia armazenada mais rápido e mais intenso será o evento.

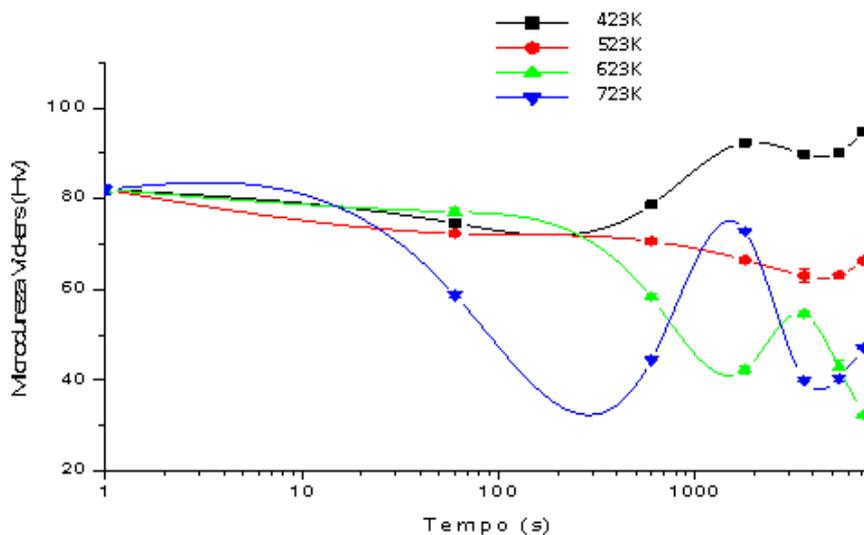
**Figura 2.** Medidas de dureza Vickers em função do tempo decorrido nos sucessivos tratamentos térmicos em ligas Al-6063 com 60% de laminação (redução em área).

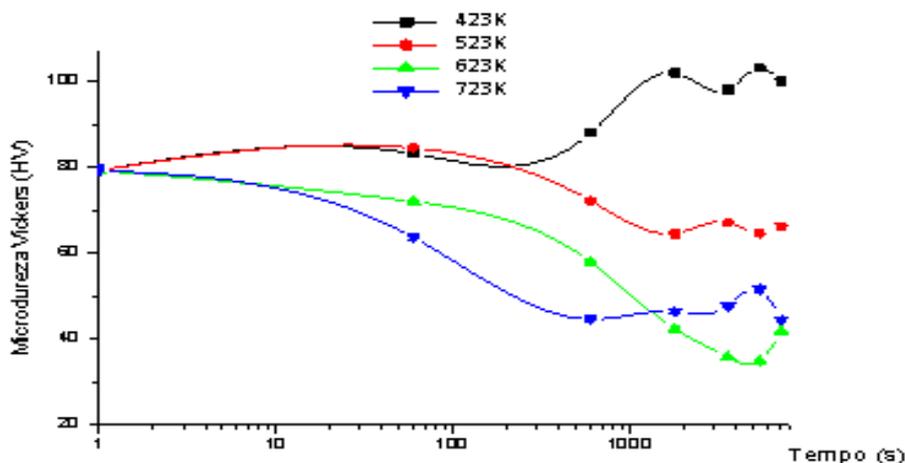
**Figura 3.** Medidas de dureza Vickers em função do tempo decorrido nos sucessivos tratamentos térmicos em ligas Al-6063 com 90% de laminação (redução em área).

Esta seqüência também observada em amostras com 90% de redução em área, porém em tempos e intensidades diferentes que está relacionada à diferença da quantidade de energia empregada no processo de laminação, pois a densidade de defeitos formados tende a ser muito superior à que ocorre em amostras com redução de 60% acarretando em uma maior taxa de aniquilação dos defeitos.

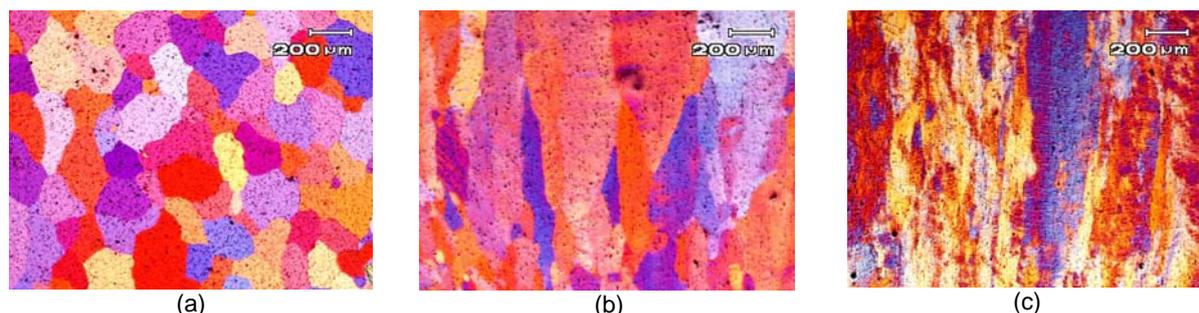
Na Figura 4 pode-se observar a modificação dos grãos após solubilização e laminação das amostras de Al-6063. Grãos alongados na direção de laminação para 60% e 90% de redução em área.

**Figura 4.** Micrografias ópticas da liga de alumínio 6063 (a) solubilizada; (b) solubilizada e laminada 60% de redução em área; e (c) solubilizada e laminada 90% de redução em área.

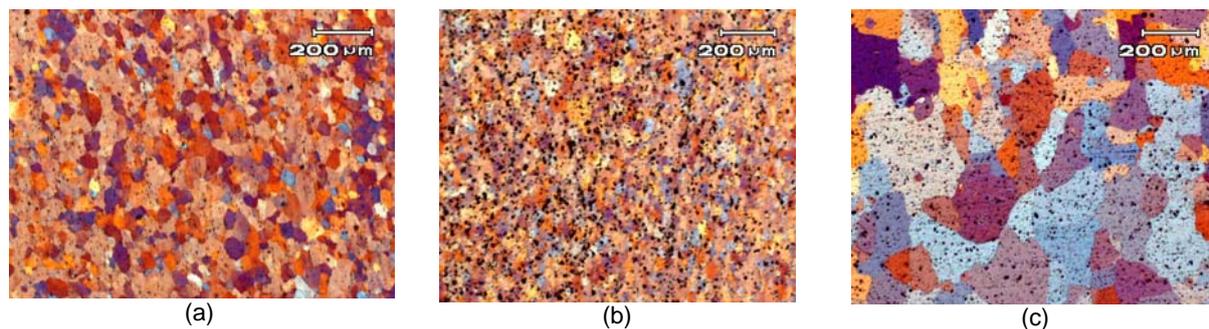
Pouca mudança microestrutural pode ser notada na amostra laminada 30% e tratada termicamente por 60 segundos entre as diferentes temperaturas estudadas. Nota-se o aparecimento de estruturas parecidas em todas as temperaturas, sendo que para os tratamentos em temperaturas mais baixas, 423 K e 523 K, ocorre uma intensa precipitação (predominantemente:  $Mg_2Si$  e  $\beta - Al_5FeSi$ ). Grãos continuam alongados, sinalizando a continuação da presença de deformação plástica, no sentido da laminação, característicos dos materiais laminados. Nos tratamentos térmicos com tempos de 1.800 s começa a ocorrer maior diferenciação entre as temperaturas estudadas (Figura 5).

**Figura 5.** Micrografias ópticas da liga de alumínio 6063 solubilizada, laminada 30% de redução em área e tratamentos térmicos por 5.400 segundos em: (a) 423 K; (b) 523 K; e (c) 723 K.

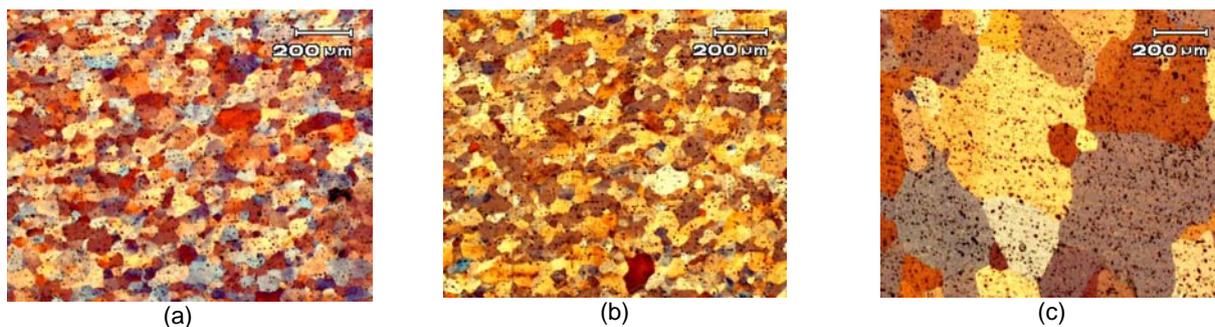
Em amostras laminadas a 30% de redução em área, nas temperaturas de 523 K e 623 K começam a ocorrer mudanças microestruturais com o início e avanço do processo de recuperação bem como o da recristalização com tempos de crescentes de tratamento térmico. A diferenciação após 7.200 s é mais acentuada (Figura 6).

**Figura 6.** Micrografias ópticas da liga de alumínio 6063 solubilizada, laminada 30% de redução em área e tratamentos térmicos por 7.200 segundos em: (a) 423 K; (b) 523 K; e (c) 723 K.

Em amostras de Al-6063 laminadas a 60% de redução em área, nos tratamentos térmicos com temperatura de 423 K e 523 K com os tempos crescentes desde 1.800 s até 7.200 s ocorre o avanço do processo de recuperação, e indícios de início do processo de recristalização; já nos tratamentos ocorridos a 650 K e 723 K têm-se simultaneamente grãos alongados justificados pelo estado laminado da amostra juntamente com grãos em processos de recuperação, de recristalização (grãos equiaxiais) e de crescimento de grãos (Figuras 6 a 8).

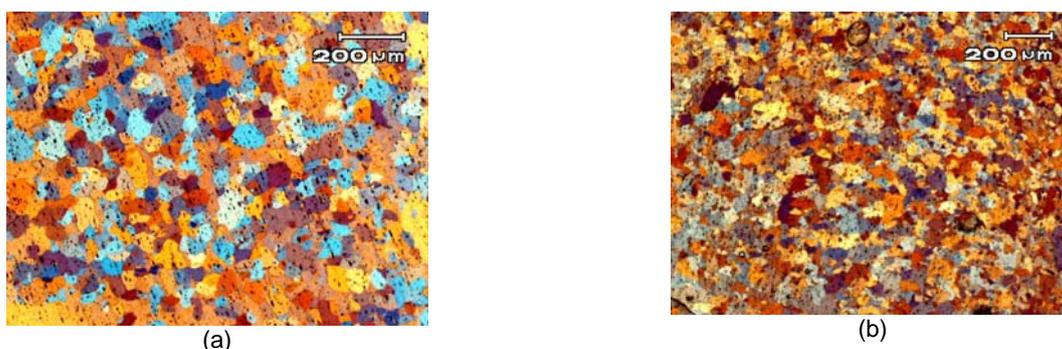
**Figura 7.** Micrografias ópticas da liga de alumínio 6063 solubilizada, laminada 60% de redução em área e tratamento térmico por 5.400 segundos em: (a) 623 K; (b) 723 K.

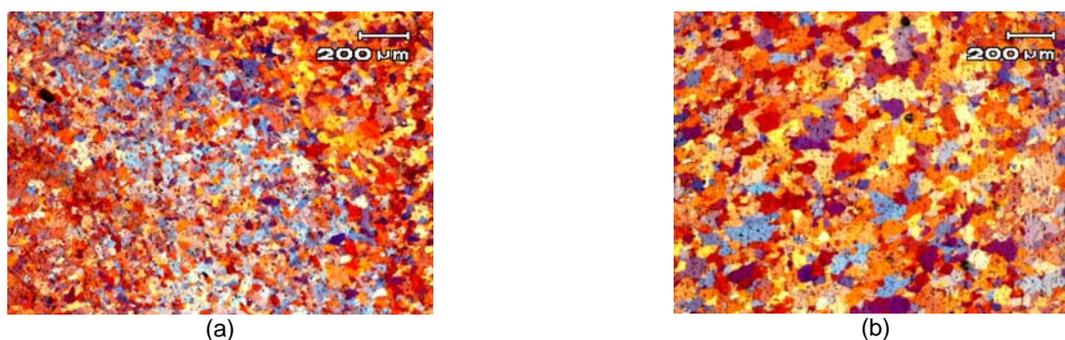
**Figura 8.** Micrografias ópticas da liga de alumínio 6063 solubilizada, laminada 60% de redução em área e tratamento térmico por 7.200 segundos em: (a) 623 K; (b) 723 K.

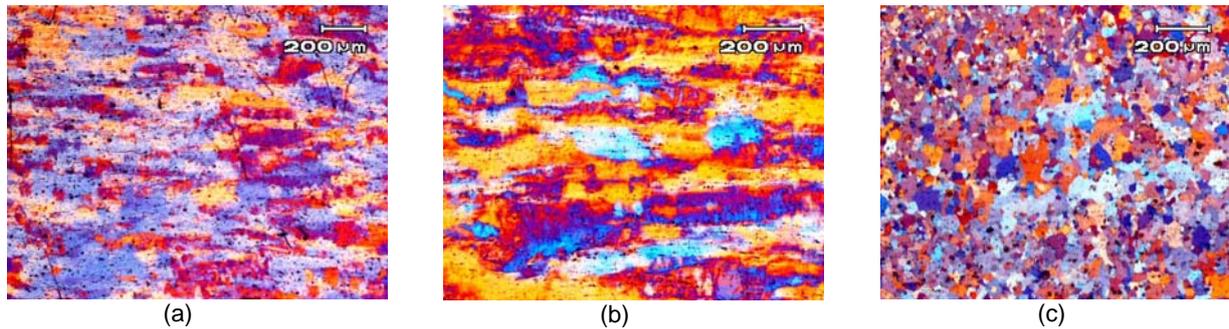
Com deformação plástica de 90%, tempo de tratamento em 1.800 s e temperaturas de recozimento a 423 K e 523 K, ainda tem-se grãos alongados justificados pelo estado laminado desta liga. A quantidade de energia fornecida à liga metálica pelo excesso de deformação plástica indica que antes mesmo do tratamento térmico a amostra já estava iniciando o processo de recuperação. Em tratamentos térmicos realizados a 623 K e 723 K observa-se tendência de formação de grãos regulares,

mas ainda alongados devido ao alto grau de deformação plástica aplicado, caracterizando o andamento do processo de recristalização (Figura 9).

**Figura 9.** Micrografias ópticas da liga de alumínio 6063 solubilizada, laminada 90% de redução em área e tratamentos térmicos por 1.800 s em: (a) 423 K; (b) 523 K; e (c) 623 K.

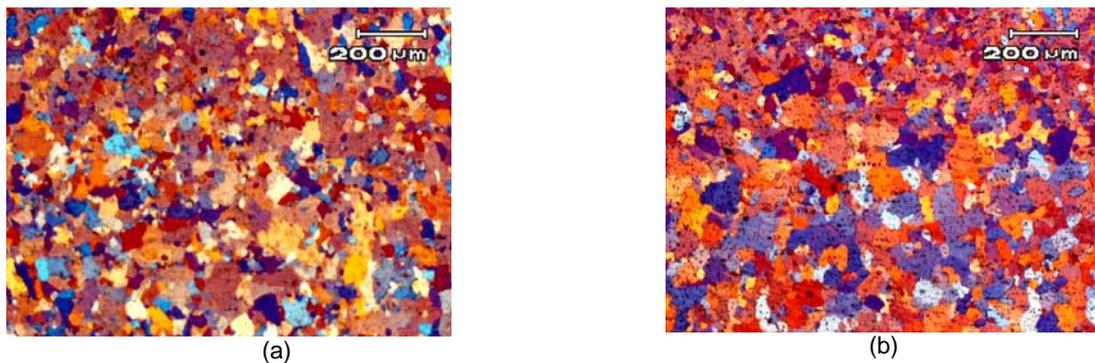
Após deformação plástica de 90% com tempos de 3.600 s, 5.400 s e 7.200 s de tratamento nas temperaturas utilizadas indica tendência de grãos equiaxiais, evidenciando o final do processo de recuperação, seguido de processos de recristalização da liga. A presença de precipitação ( $Mg_2Si$ ;  $\beta Al_5FeSi$ ) influencia no tamanho de grãos, evitando o crescimento excessivo dos grãos, isto é confirmado em observações realizadas por MET.

**Figura 10.** Micrografias ópticas da liga de alumínio 6063 solubilizada, laminada 90% de redução em área e tratamentos térmicos por 7.200 segundos em: (a) 623 K; e (b) 723 K.

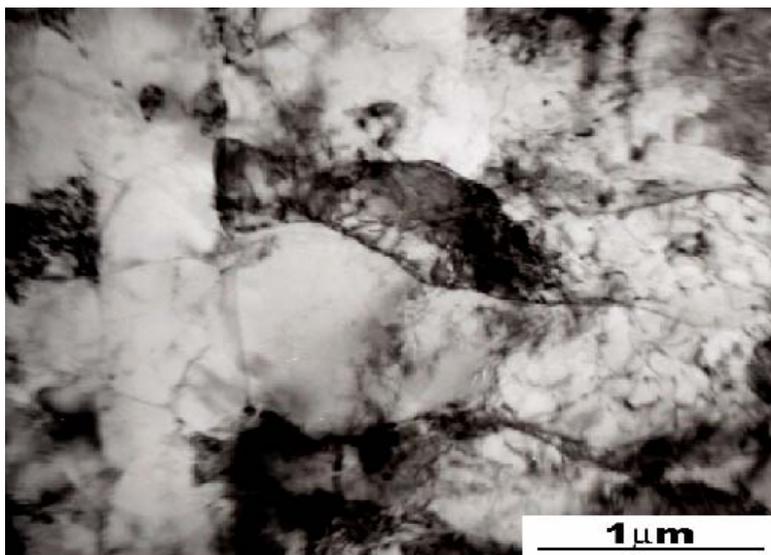
Na análise por microscopia eletrônica de transmissão (MET), com deformação plástica de 30%, 60% e 90% nas ligas estudadas, sem tratamento térmico, observa-se alto grau de defeitos cristalinos, principalmente emaranhados de discordâncias juntamente com precipitação fina identificada como sendo  $Mg_2Si$ . Quanto maior o grau de deformação plástica, mais significativo é o aumento destes defeitos. A análise inicial obtida por MET, na liga de alumínio 6063, com deformação plástica de 90% mostra o emaranhado de discordâncias devido à imensa deformação plástica. A análise das micrografias obtidas por MET das amostras da liga Al 6063, com deformação plástica de 30%, 60% e 90% para tempo de tratamento térmico igual ou superior a 1.800 s, revela ainda grande densidade de defeitos cristalinos, emaranhados de discordâncias, precipitados e falhas de empilhamento, sendo este último, incomum em ligas de alumínio, pois estas apresentam alta energia de defeito de empilhamento (EDE).<sup>(10)</sup> Os grãos deformados pela laminação, formação de células que darão lugar à formação de subgrãos no seu interior (Figuras 11 e 12).

**Figura 11.** Micrografia eletrônica (MET) da liga Al-6063 laminada 30% de redução em área.

Há formação de subgrãos com tamanho da ordem de  $0,1 \mu\text{m}$ , geradores da microestrutura final do processo de recristalização. É possível observar-se, em algumas micrografias, um aparente processo de coalescimento, previamente explicado.

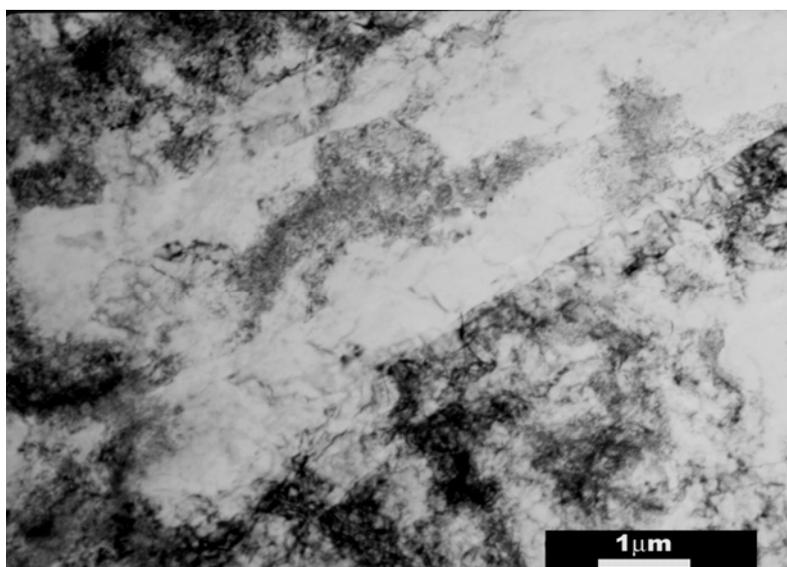
**Figura 12.** Micrografia eletrônica (MET) da liga Al-6063 laminada 90% de redução em área.

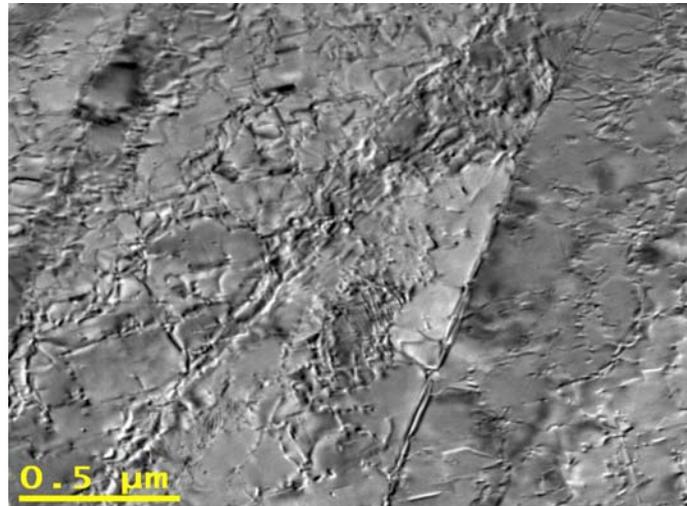
**Figura 13.** Al 6063 com redução em área de 30% e tratamento térmico de 423 K por 3.600 s.

A seqüência de micrografias eletrônicas (MET) (Figuras 13 a 18), apresenta alto grau de defeitos cristalinos, principalmente emaranhados de discordâncias, os quais diminuem com tempos crescentes de tratamento térmico, mostrando também uma concordância com a seqüência de micrografias ópticas.

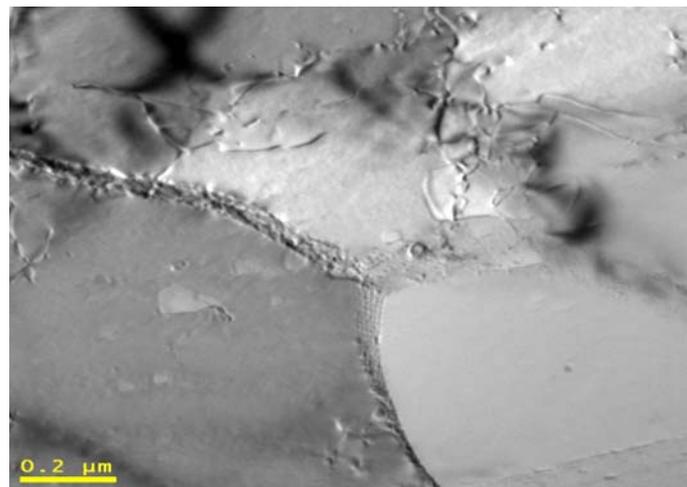
**Figura 14.** Micrografia eletrônica (MET) da liga de Al 6063 com redução em área de 30% e tratamento térmico de 423 K por 7.200 s.

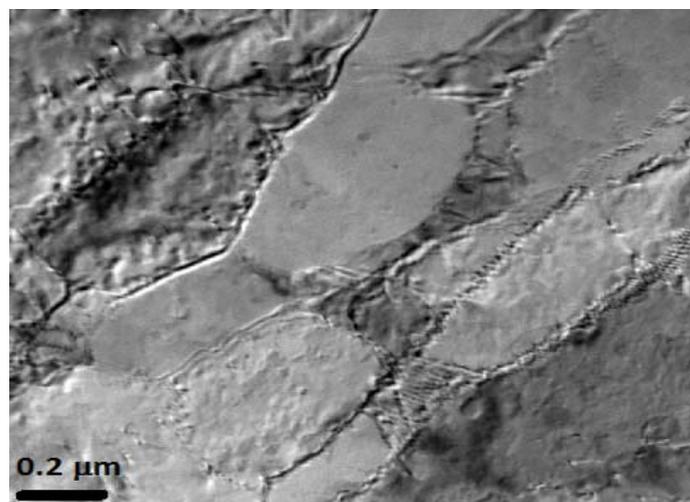
**Figura 15.** Micrografia eletrônica (MET) da liga de Al 6063 com redução em área de 60% e tratamento térmico de 623 K por 5.400 s (condição de contraste dinâmico).

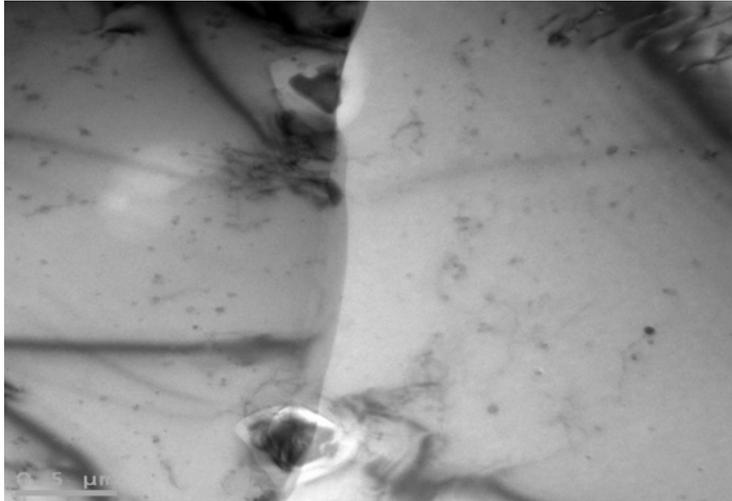
**Figura 16.** Micrografia eletrônica (MET) da liga de Al 6063 com redução em área de 60% e tratamento térmico de 623 K por 7.200 s, presença de precipitados  $Mg_2Si$  no interior e no contorno do grão.

Notadamente, quanto maior o grau de deformação plástica, mais significativo o aumento destes defeitos. Também são observados precipitados do tipo  $\text{Mg}_2\text{Si}$  (Figuras 16 e 18) indicando processo de ancoramento de contornos de alto e baixo ângulo.

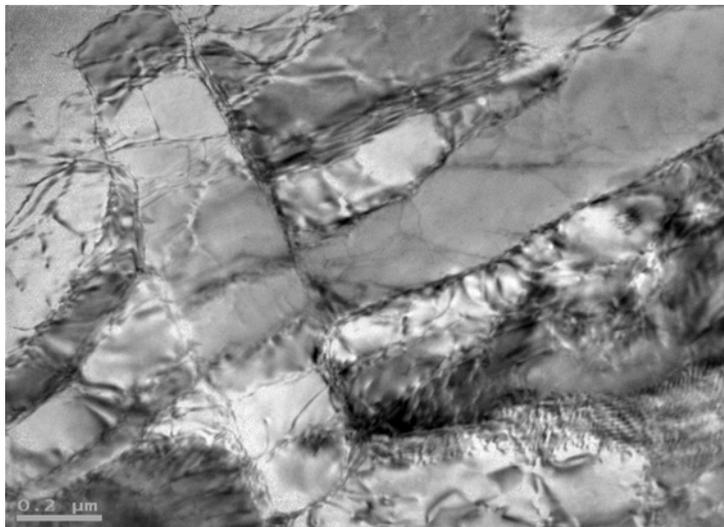
**Figura 17.** Micrografia eletrônica (MET) da liga de Al 6063 com redução em área de 60% e tratamento térmico em 623 K por 1,5 h. Presença de emaranhados de discordâncias e subgrãos (condição de contraste dinâmico).

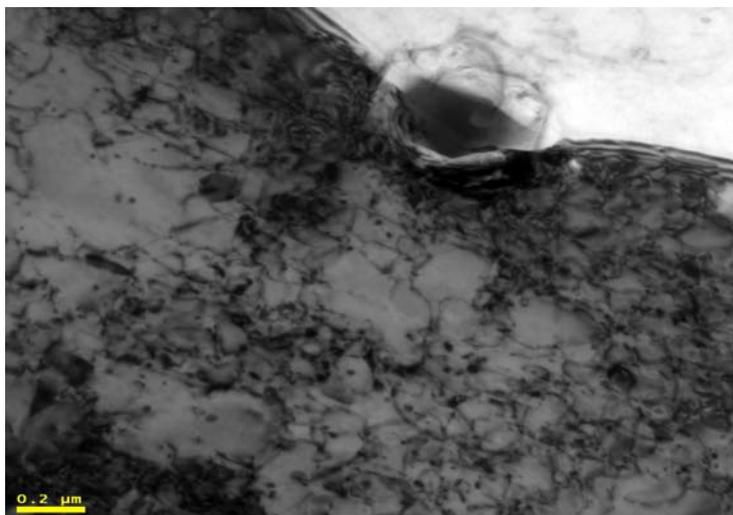
**Fig. 18.** Micrografia eletrônica (MET) da liga de Al 6063 com redução em área de 90% e tratamento térmico de 723 K por 3.600 s, presença de precipitados  $Mg_2Si$  de tamanhos diversos no interior e no contorno do grão.
