COMPORTAMENTO EM DESGASTE EROSIVO-ABRASIVO DE UM FERRO FUNDIDO ALTO CROMO HIPOEUTÉTICO DESESTABILIZADO ENTRE 930 E 1050°C*

EROSIVE ABRASIVE WEAR BEHAVIOR OF A HYPOEUTECTIC HIGH-CHROMIUM CAST IRON DESTABILIZED BETWEEN 930 AND 1050 °C

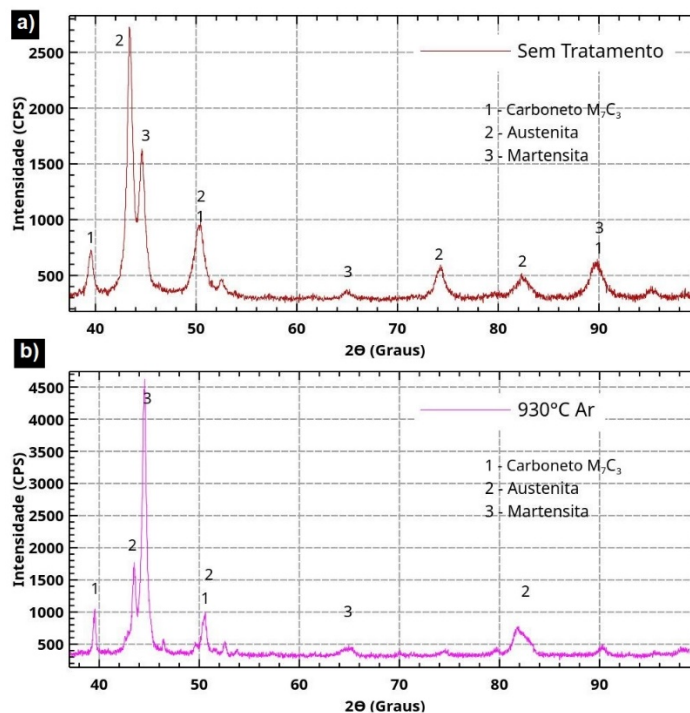
A Figura 2 mostra os resultados de difração de raios X para o material como recebido e desestabilizado na temperatura de 930 °C. Os difratogramas do material desestabilizado nas temperaturas de 990 °C e 1050 °C são semelhantes a esses, evidenciando-se também a presença de austenita, martensita e carbonetos do tipo M_7C_3 .

Figura 2. Difratograma de raios X para o FFAC: a) no estado como recebido; b) desestabilizado a 930 °C e resfriado ao ar.

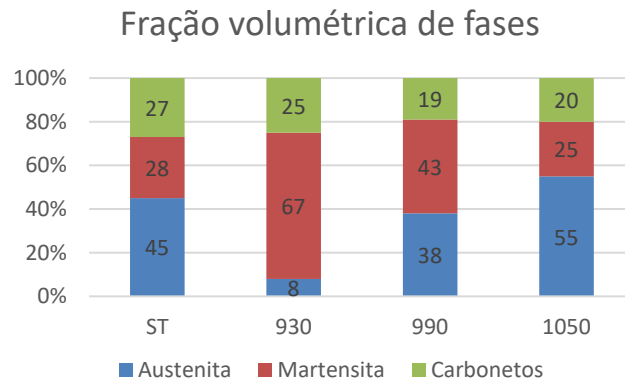
Os resultados de quantificação de cada uma das fases identificadas são apresentados na Figura 3. Verifica-se que os valores de fração volumétrica de carbonetos para o material desestabilizado nas 3 diferentes temperaturas são menores que o do material na condição como recebida, o que sugere que pode ter havido dissolução parcial desses carbonetos durante desestabilização.

A maior fração volumétrica de martensita é obtida para temperatura de desestabilização de 930 °C. Com o aumento da temperatura até 1050 °C, a fração cai progressivamente, obtendo-se valores de fração volumétrica de martensita praticamente iguais àqueles do material como recebida.

Figura 3. Fração volumétrica de fases para o FFAC nas diferentes condições.

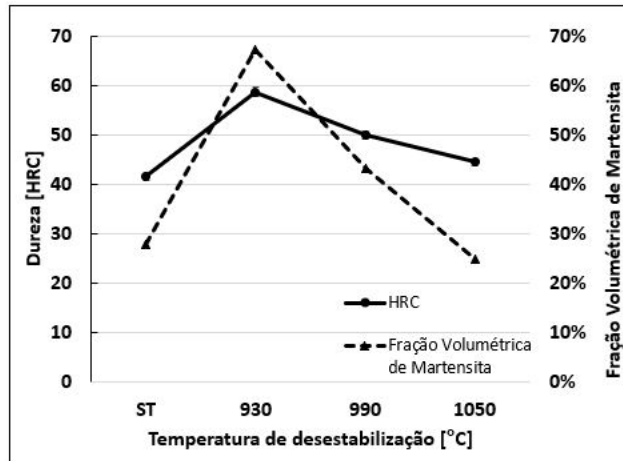
A Figura 6 mostra que o aumento de dureza é fortemente influenciado pelo aumento da proporção de martensita da matriz. A amostra tratada a 930 °C possui a maior dureza, 59,8 HRC. Observa-se que a dureza ainda é elevada para a temperatura de 990 °C e a condição como recebida (ST) apresenta dureza semelhante à do material tratado a 1050 °C. Segundo Karantzalis e colaboradores (2009) [1], a variação encontrada para as medidas pode estar associada a um volume de precipitação de carbonetos secundários relativamente maior com dispersão fina e uma combinação ótima entre formação de martensita e morfologia desses carbonetos.

Figura 6. Variação da dureza e da fração de martensita para o FFAC em função de sua condição microestrutural.

A superfície de desgaste do material desestabilizado a 990 °C, conforme mostra Figura 9(c), é mais uniforme, apresentando baixo grau de destacamento, quando comparada à superfície do material como recebido, Figura 9(a). No entanto, nota-se a presença de riscos que possuem maiores comprimentos frente aqueles do material desestabilizado a 930 °C. Por isso, a matriz apresenta uma resistência ao desgaste intermediária, ou seja, maior que a da microestrutura do material como recebido e menor que a do desestabilizado a 930 °C. Esse comportamento, conforme mostrado na Figura 6, é atribuído à redução da fração volumétrica de martensita.

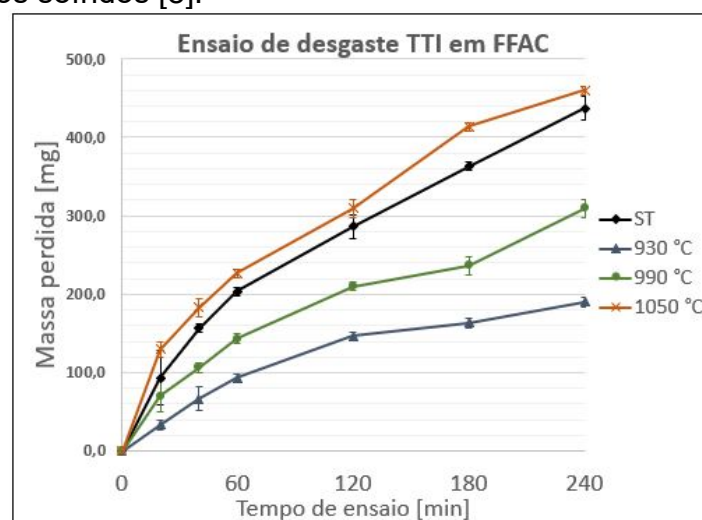
A Figura 7 mostra os resultados de perda de massa após ensaios de desgaste TTI dos corpos de prova de FFAC. Para todas as condições microestruturais, até a primeira hora de ensaio, ou seja, na etapa inicial, a taxa de desgaste é mais acentuada (running in), e mantendo-se constante em boa parte do ensaio. Isso mostra que o regime de desgaste permanente pode ser atingido em curto período. O desgaste mais intenso provavelmente está associado à deformação plástica mais intensa que a superfície desgastada experimenta na etapa inicial por conta dos primeiros impactos sofridos [8].

Figura 8. Variação da perda de massa do FFAC como recebido e desestabilizado a 930, 990 e 1050 °C após ensaio erosão-abrasão em tribômetro do tipo tambor impulsor. Abrasivo usado: pelotas de minério de ferro.

Os resultados do ensaio mostrados na Figura 8 também indicam que o comportamento sob erosão-abrasão do FFAC depende fortemente da sua condição microestrutural. Verifica-se que os valores de perda de massa são mais acentuados para o material como recebido (ST) e para o material desestabilizado a 1050 °C. Temperaturas de desestabilização mais baixas, como 930 °C, aumentam a frequência de nucleação, o que resultou em uma dispersão mais fina dos carbonetos secundários conforme observado na Figura 5(a). Nesse tipo de microestrutura (constituída predominantemente de martensita e contendo dispersão de carbonetos finos) ocorre um bloqueio mais eficaz do movimento de discordâncias durante o desgaste. Xu e colaboradores [10] descrevem em seu trabalho como os mecanismos de microcorte, microsulcamento e microtrincamento ocorrem em 3 diferentes tipos de ensaio de desgaste.

Conforme mostrado na Figura 8, a microestrutura obtida da desestabilização a 930 °C (b) apresentou a menor taxa de desgaste. Na sua superfície de desgaste, Figura 9(b), nota-se a presença de alguns sulcos que possuem pequena profundidade e largura, além de pequeno comprimento. A elevada dureza da matriz dificultou a penetração das partículas abrasivas e os carbonetos secundários com alta aderência na matriz devem ter impedido o deslizamento de tais partículas por longas distâncias.

O material desestabilizado a 1050 °C apresentou a maior taxa de desgaste conforme mostrado na Figura 8. Além de se apresentarem em maior quantidade, a Figura 9(d) mostra que os riscos de desgaste são maiores e mais profundos, o que caracteriza um aumento da contribuição do mecanismo de microcorte. Portanto, o aparecimento
