Tema: Materiais Cerâmicos, Compósitos e Poliméricos

## COMPORTAMENTO À FADIGA EM CONTROLE POR TENSÃO DE MATERIAIS COMPÓSITOS CARBONO-EPÓXI\*

**Palavras-chave:** Fadiga; Compósito laminado; Carbono-epóxi; Mecanismos de dano.

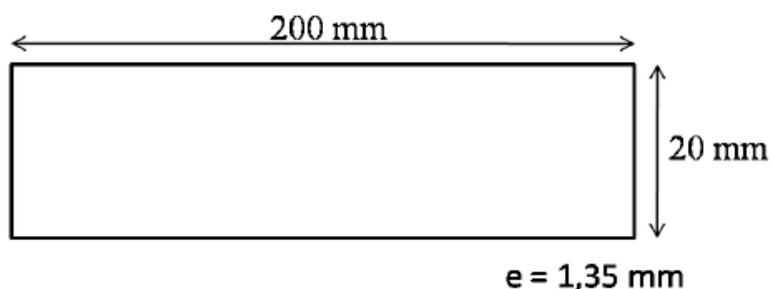
Os dez corpos de provas têm suas dimensões de 20 x 200 x 1,35 mm. Em Rossini, 2012 foram produzidos os corpos de prova, a Figura 2 mostra a representação esquemática dos corpos de prova utilizados, segundo a norma ASTM D3039 [11].

**Figura 2.** Representação esquemática das dimensões dos corpos de prova para o ensaio de fadiga por controle de tensão ( $0^\circ/90^\circ/\pm 45^\circ$ ) de alto ciclo [9].

O fator chave na seleção da tolerância das amostras e métodos de agarramento à máquina de ensaios é a introdução bem sucedida da força para a amostra e a prevenção da falha prematura como resultado de uma significativa descontinuidade, deste modo há necessidade de se utilizar apoios nas amostras para o agarramento, para assim evitar uma falha indesejável e não significativa na área de contato da amostra com a garra da máquina. Os apoios utilizados para o ensaio são de alumínio com as dimensões de 20 x 45 x 2,0 mm, assim como os corpos de prova sua largura, espessura e comprimento devem estar dentro das recomendações de tolerância dadas pela norma ASTM D3039 [11]. Os apoios são colados em cada amostra em suas extremidades com cola de resina epóxi (cura a frio), utilizando quatro apoios para cada uma das dez amostras a serem analisadas [11].

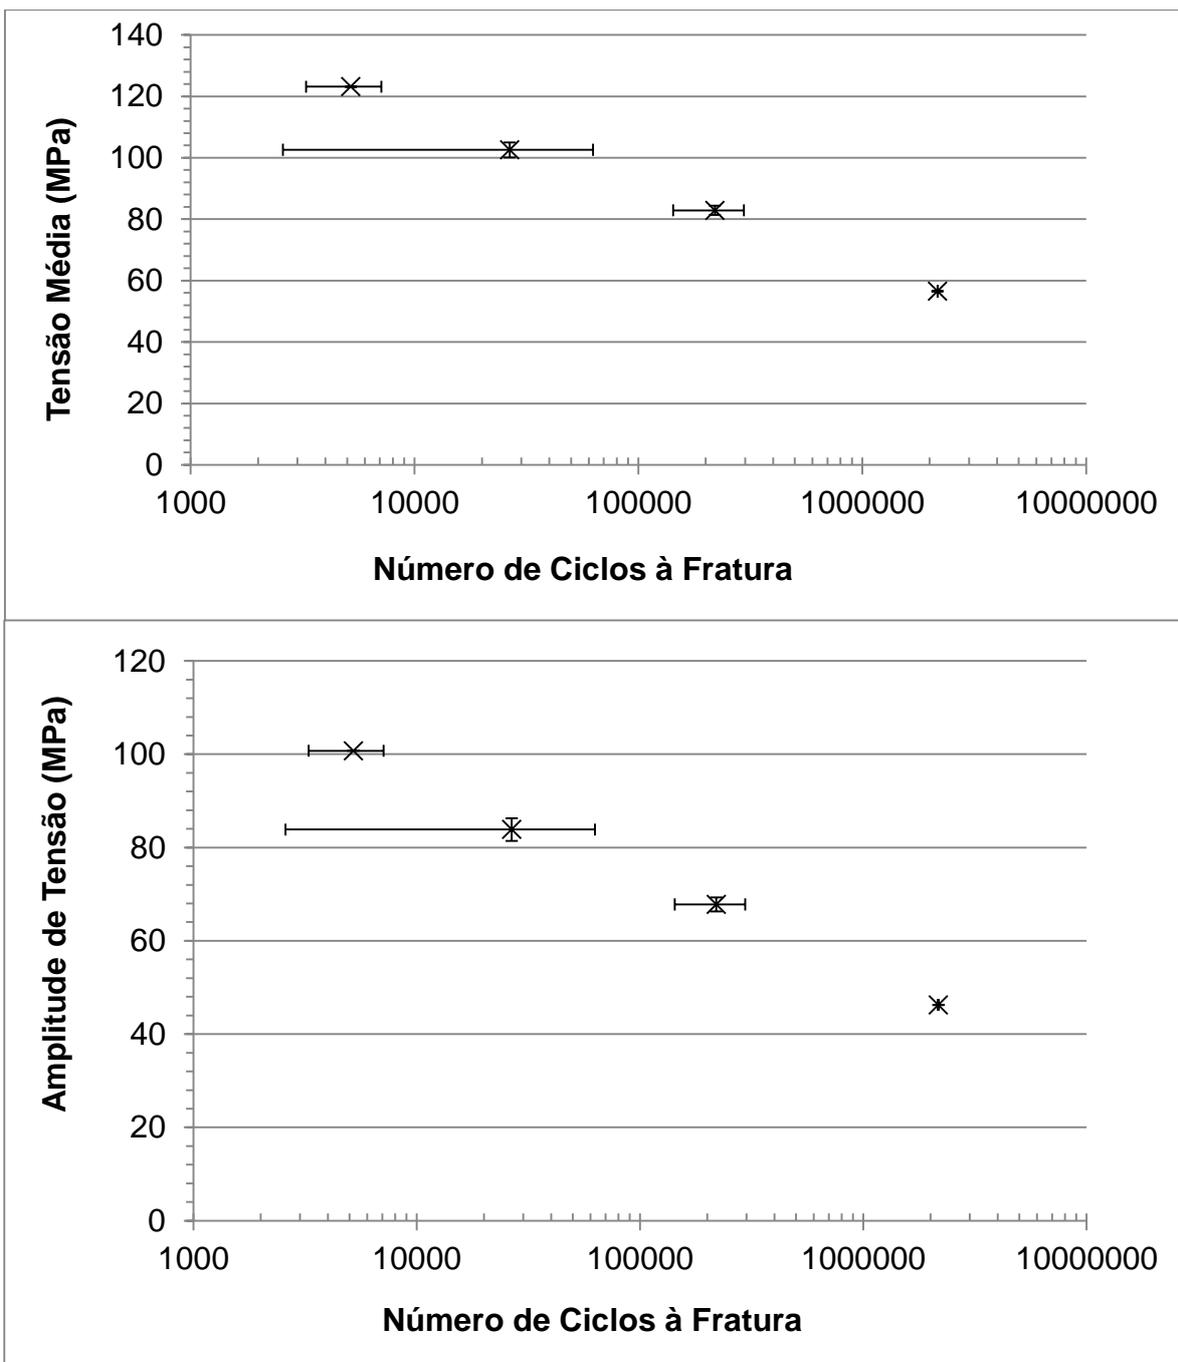
Com os dados gerados nos ensaios pela MTS, foram traçados os gráficos (a) e (b) Figura 3, onde se observa que quanto maior a amplitude de tensão ou a tensão média, menor é o número de ciclos à fratura e que os ensaios para a carga de 5000N geraram uma dispersão grande nos dados. Para os ensaios de 3000N – 300N, a vida é considerada infinita, ultrapassando  $10^6$  de ciclos. Resultados dos ensaios se encontram organizados na Tabela 2.

**Figura 3.** (a) Curva de Tensão Média (MPa) em função do número de ciclos à fratura, (b) curva de Amplitude de Tensão (MPa) em função do número de ciclos à fratura, com barras de erro indicando o desvio padrão dos ensaios.

As curvas da Figura 3 (a) e (b) mostram que quanto maior a amplitude de tensão ou a tensão média, menor é o número de ciclos à fratura. Observa-se também que os ensaios para a carga de 5000 N gerou dispersão nos dados. Muito provavelmente alguns mecanismos de danos se ativaram prematuramente. É bem evidenciada a influência da amplitude de tensão no número de ciclos à fratura do material, fazendo com que ao aumentar a amplitude de tensão o número de ciclos a fratura diminua.

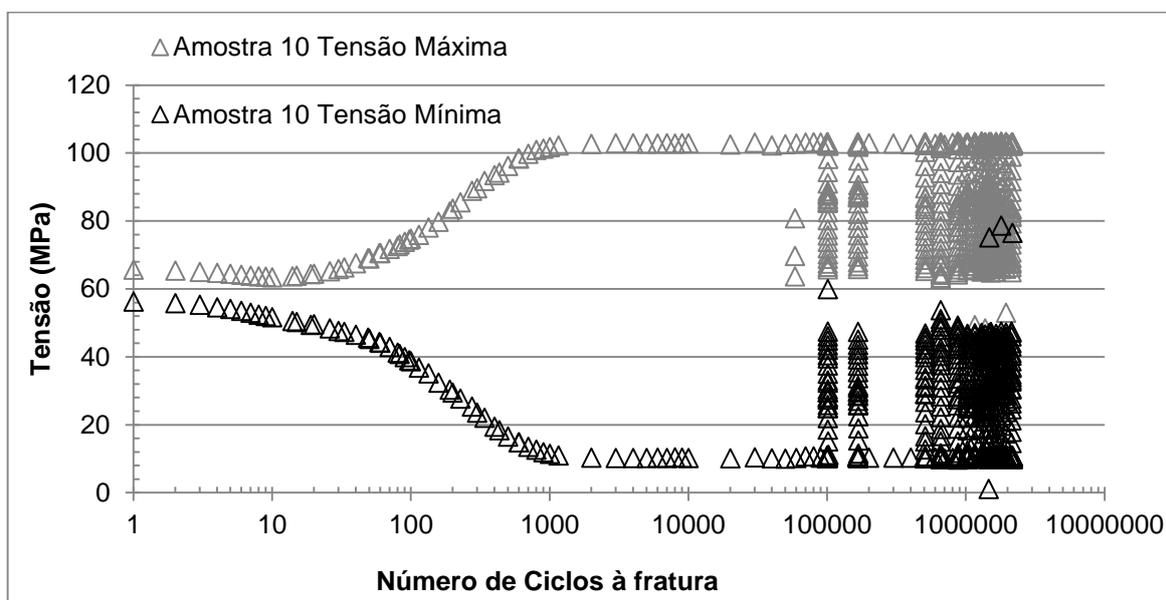
Na Figura 4, onde foi realizado um ensaio para as cargas de 3000 N (máxima) e 300 N (mínima) a 10 Hz, percebe-se que o ensaio estabilizou após aproximadamente 1100 ciclos e a tensão máxima em aproximadamente 105 MPa e a mínima em 10 MPa. Podem-se notar as diversas paralizações do ensaio devido ao grande número de ciclos obtidos para estes valores de carregamentos cíclicos aplicados, no entanto, as paralizações e retomadas não afetam significativamente a resposta final.

**Figura 4.** Curva de Tensão máxima e mínima (MPa) em função do número de ciclos à fratura para a amostra ensaiada com carga de 3000 N (máxima) e 300N (mínima).

Mesmo tendo paralisações e retomadas nos ensaios devido ao longo tempo de ensaio, não houve mudanças significativas na resposta final (Figura 4). Notou-se que o número de ciclos a fadiga depende da amplitude de tensão, sendo que quanto menor a carga aplicada menor a amplitude de tensão e maior o número de ciclos a fratura e a dependência da tensão média, sendo que quanto menor o número de ciclos a fadiga maior a tensão média, o que sugere uma influência negativa da tensão média na vida em fadiga.

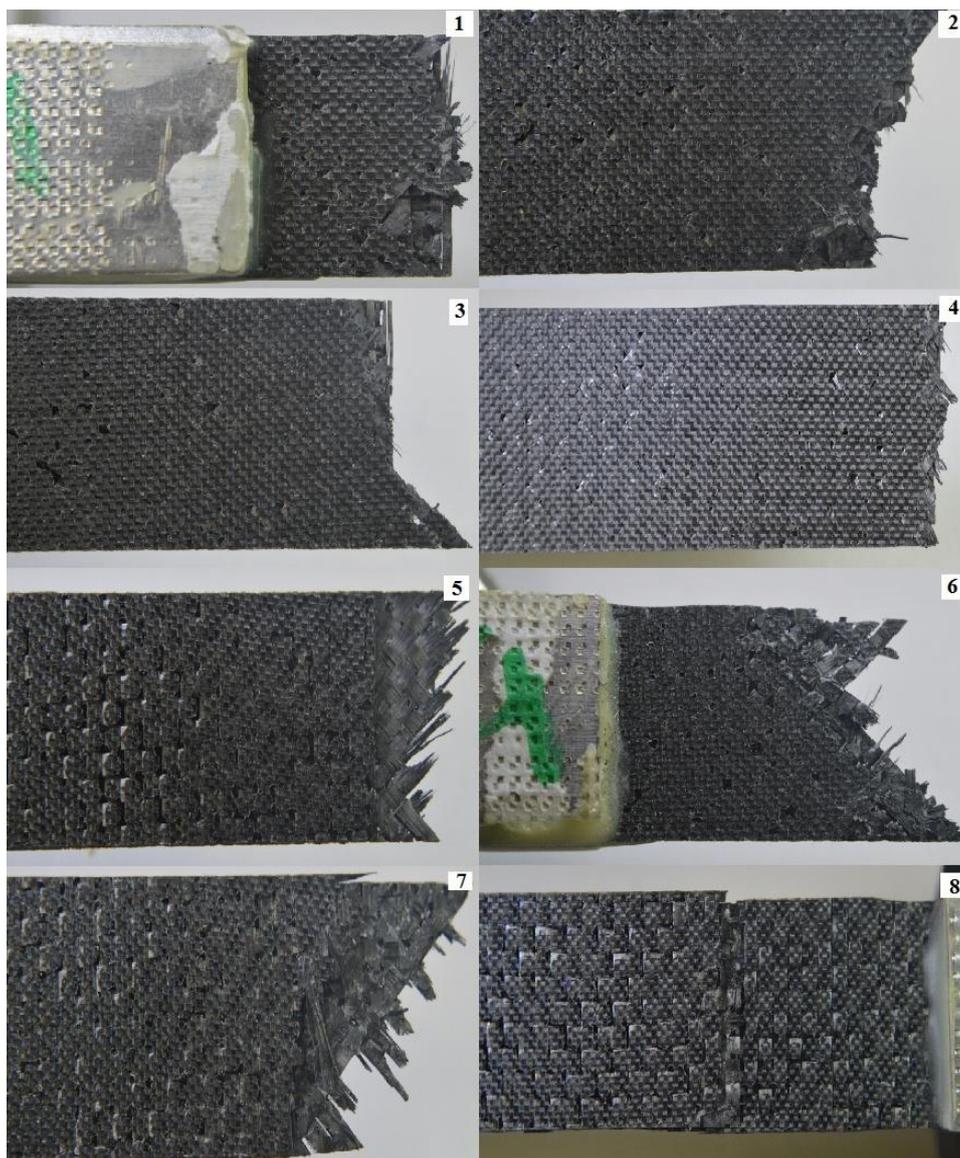
Pela Figura 5, observa-se as amostras após fraturarem, são evidenciadas fratura da matriz e da fibra, a maioria com crescimento da trinca na direção transversal na largura do corpo-de-prova, com exceção das amostras 7 e 6 que romperam na lâmina a 45° da direção transversal da largura, estas teriam pontos de concentração de tensão nessa região gerados na fabricação das amostras, ocasionando menor adesão da matriz com a fibra na silanização. As lâminas a 45° melhoraram a resposta quanto ao cisalhamento, portanto, se fraturadas significa que foi superada a resistência ao cisalhamento do compósito em questão.

**Figura 5.** Fratura das amostras, evidenciando fratura da matriz e da fibra.

Após a retirada dos corpos de prova fraturados é possível identificar mecanismos visíveis de fratura, como fratura das fibras, fratura da matriz, descolamento fibra/matriz ou delaminação (Figura 5).

Na Figura 9 observam-se fractografias da amostra 8, pela Figura 5 nota-se que houve delaminação e na fractografia por MEV esse mecanismo é mais visível onde há uma trinca se propagando pela matriz na seção transversal levando à fratura de muitas fibras e, principalmente, provoca a delaminação. As setas azuis indicam regiões de bolhas de ar, sendo que em 2) há uma grande bolha (resina com superfície lisa), que pode ter facilitado a propagação desta trinca, ou seja o defeito de fabricação diminui a resistência da interface entre as lâminas e, então, estas delaminam.

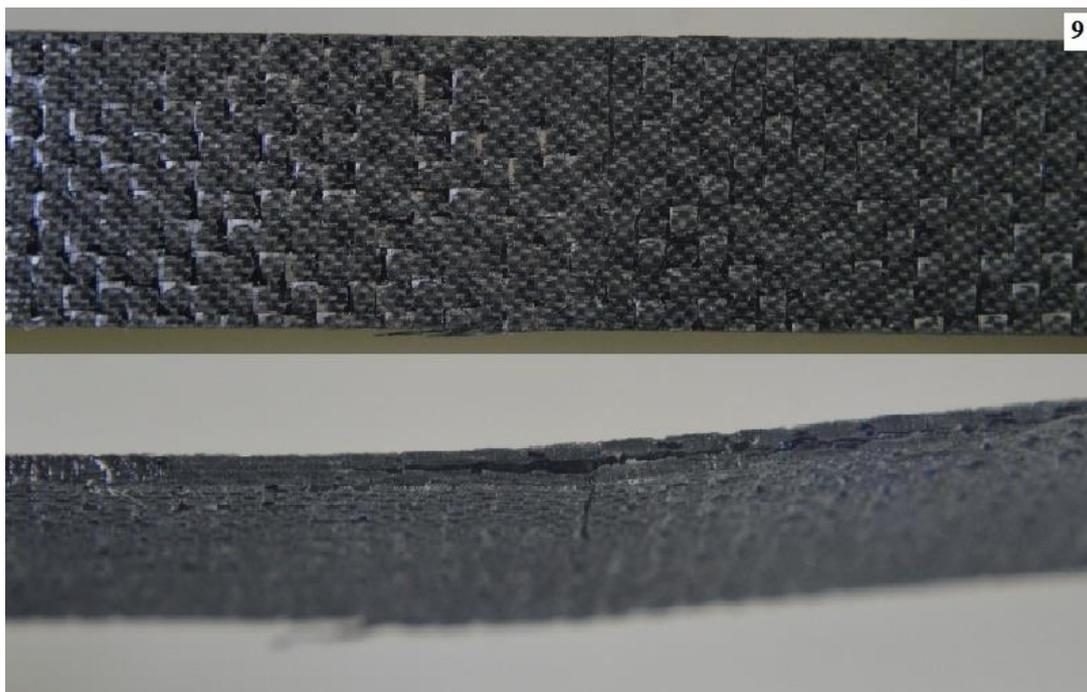
Na amostra da Figura 6 ocorreu a delaminação, ocasionando uma separação bem nítida das lâminas na espessura da amostra 9, com carga máxima de 4000N e mínima de 400N. Neste caso, a aderência da interface lâmina-lâmina não foi suficiente para resistir ao carregamento. Esta interface é feita de resina, e em algum momento, a trinca (mostrada na parte superior da Figura 6) ao invés de continuar a propagação e fraturar na direção transversal ao carregamento na largura do corpo de prova, se propagou na direção transversal na espessura. Ou seja, foi facilitada a propagação entre as lâminas e a aderência entre estas não foi eficaz.

**Figura 6.** Delaminação da amostra 9, com carga máxima de 4000 N e mínima de 400 N, frequência de 10 Hz, na parte superior, a seção longitudinal e na parte inferior, a seção transversal na espessura.

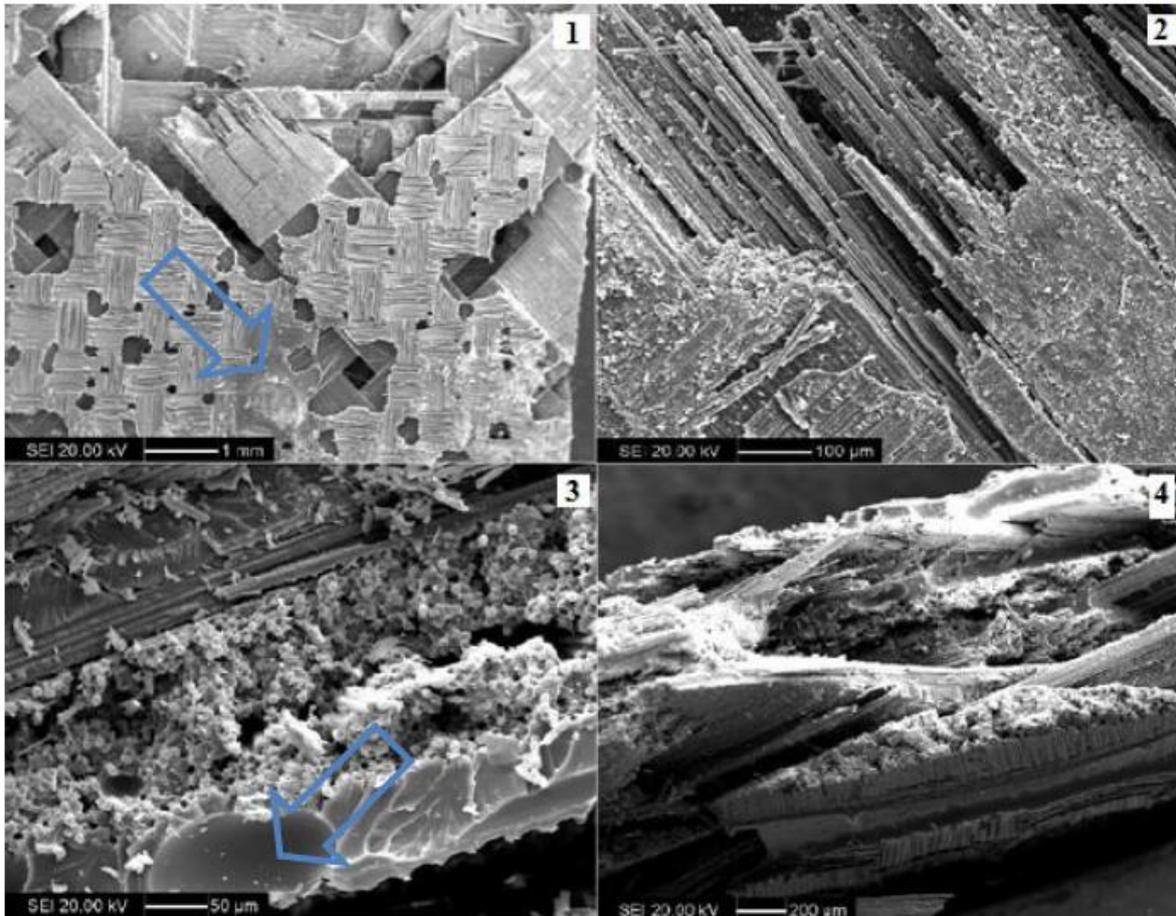
Na Figura 7 observa-se a amostra 1, nas fractografias da seção longitudinal e transversal onde é possível visualizar:

- 1) Marcas na resina das fibras arrancadas (descolamento) e parte de resina arrancada que mostra perfeitamente a forma do tecido, a seta azul indicada na figura evidencia uma bolha de ar (superfície lisa) que causa uma região sem aderência e com propriedades mecânicas reduzidas nessa região.
- 2) Fibras ainda bem embebidas de resina e fibras fraturadas.
- 3) Vazios pelo arracamento das fibras, fibras fraturadas e bolha de ar na resina representada pela seta azul, que indica problemas na cura da resina epóxi.
- 4) Diversas orientações da fratura e das lâminas do compósito.

**Figura 7.** Fractografia da amostra 1 por microscopia eletrônica de varredura, superior seção longitudinal e inferior seção transversal.

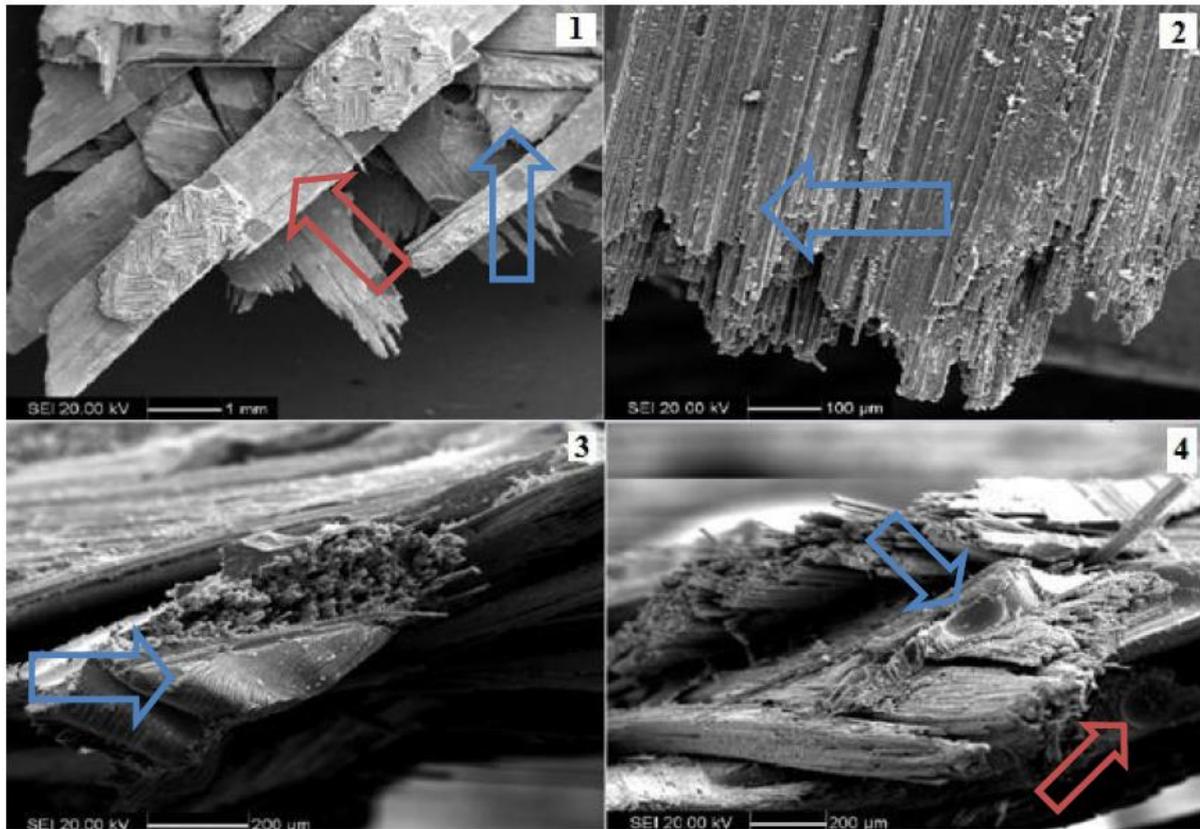
Na Figura 8 observam-se fractografias da amostra 6, na seção longitudinal nota-se o descolamento fibra/matriz, o que pode ter ocorrido pela pouca adesão, que ocasiona fraturas por extração das fibras, fissuração da matriz e descolamento entre matriz e fibra. Na seção transversal é possível visualizar a fratura das fibras em diversas orientações, evidenciando nas seções longitudinal e transversal:

- 1) A seta vermelha indica uma região de arrancamento da resina, e aos lados se observa ainda marcas do tecido de fibras na resina polimérica; a seta azul indica uma bolha de ar, que gera má adesão causada no preparo do material.
- 2) É possível identificar pela seta azul a fratura das fibras, mas ainda embebidas pela resina polimérica, nessa região a interface foi mais eficiente.
- 3) Trinca na resina indicada pela seta azul que continuou unida às fibras.
- 4) Ambas as setas evidenciam bolhas de ar, que causam má adesão no material e diminuem a resistência mecânica.

**Figura 8.** Fractografia da amostra 6 por microscopia eletrônica de varredura, superior seção longitudinal e inferior seção transversal.

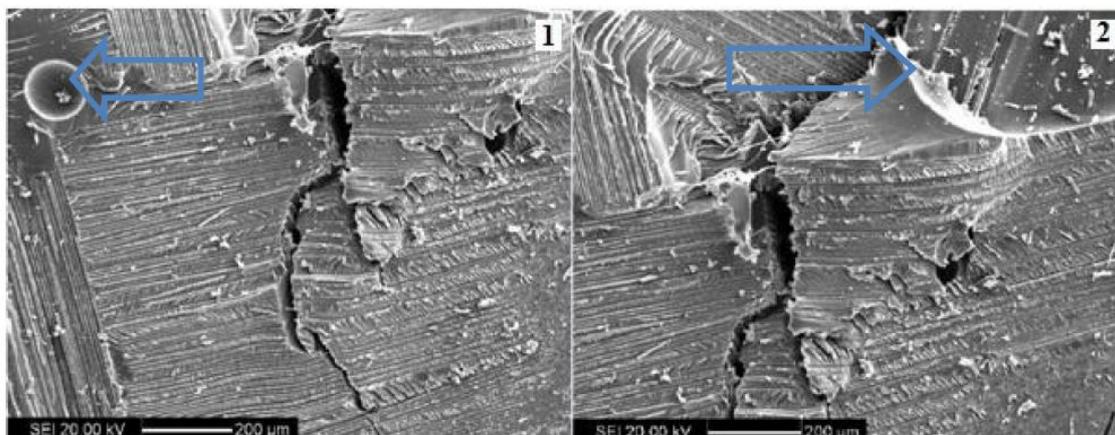
**Figura 9.** Fractografia da amostra 8 por microscopia eletrônica de varredura, seção longitudinal.
