# DETECÇÃO DE DEFEITOS EM AÇOS COM REVESTIMENTOS COMPÓSITOS ANTICORROSIVOS POR TERMOGRAFIA ATIVA: COMPARAÇÃO ENTRE AS MODALIDADES PULSADA, FASE PULSADA E LOCKIN \*

## DETECTION OF DEFECTS IN STEEL WITH ANTICORROSIVE COMPOSITE COATINGS BY ACTIVE THERMOGRAPHY: COMPARISON BETWEEN PULSED, PULSED PHASE AND LOCKIN MODALITIES

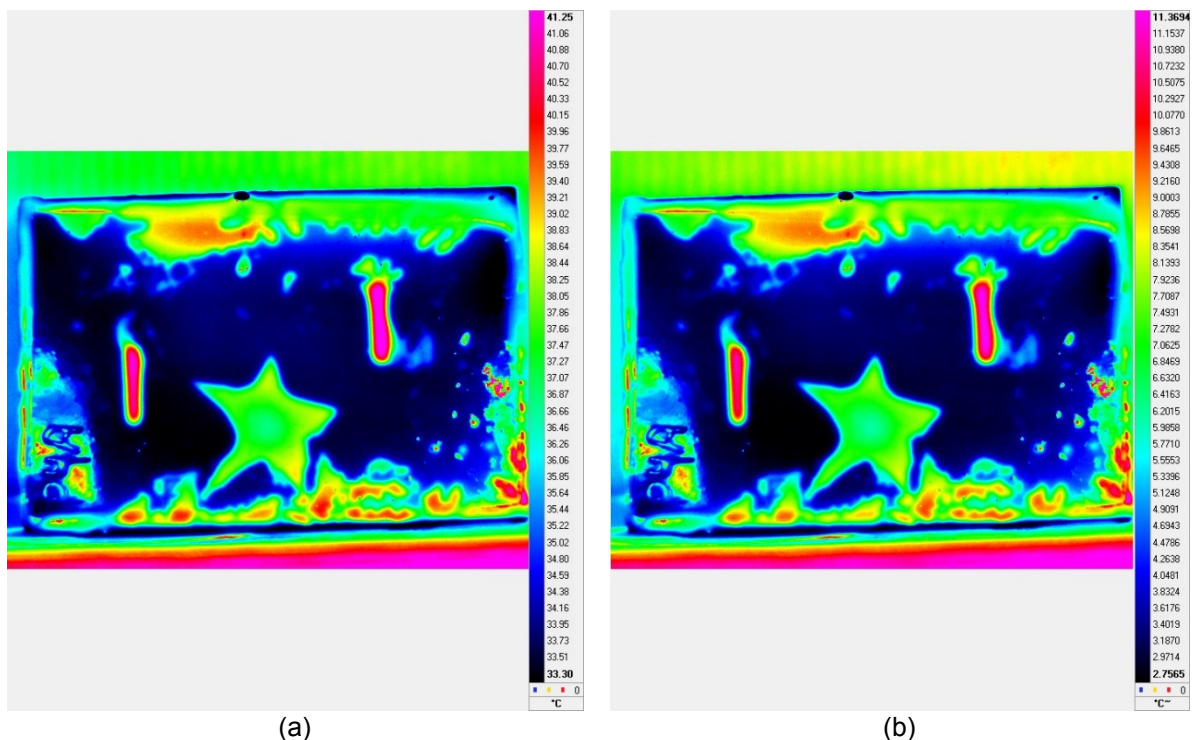
A seguir serão apresentados os resultados obtidos das três modalidades de termografia ativa para o CP3. Na Figura 8 são apresentados os resultados da modalidade Pulsada e torna-se possível observar que, tanto na imagem original (Figura 8(a)) como na imagem do contraste térmico (Figura 8(b)), a técnica foi capaz de detectar os defeitos de perda de espessura do substrato (2 entalhes) e também o defeito de falha de aderência (estrela). A imagem de fase obtida da modalidade de Fase Pulsada, Figura 9(b), apresentou um contraste maior na região dos defeitos em comparação ao resultado da Pulsada (Figura 8), permitindo uma melhor definição dos contornos dos defeitos e também diferenciar a espessura dos defeitos de perda de espessura (entalhes) em relação ao defeito de falha de aderência (estrela).

**Figura 8.** Imagem de maior contraste obtida pela metodologia de subtração na paleta (a) RAINBOW e (b) GREY para a superfície frontal do CP3.
