DETECÇÃO DE DEFEITOS EM JUNTAS LAMINADAS DE POLÍMERO REFORÇADO POR FIBRA DE VIDRO PELA TÉCNICA DE PHASED ARRAY*

PHASED ARRAY INSPECTION OF GLASS FIBER REINFORCED POLYMERS PIPELINE JOINTS

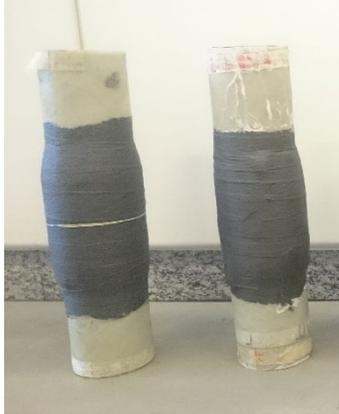
Figura 1 – Corpos de prova inspecionados

Uma junta laminada PRFV sem defeitos e outra com defeitos artificiais inseridos foram investigadas. A Figura 1 apresenta uma fotografia dos corpos de prova e a Tabela 1 apresenta suas identificações e parâmetros geométricos.

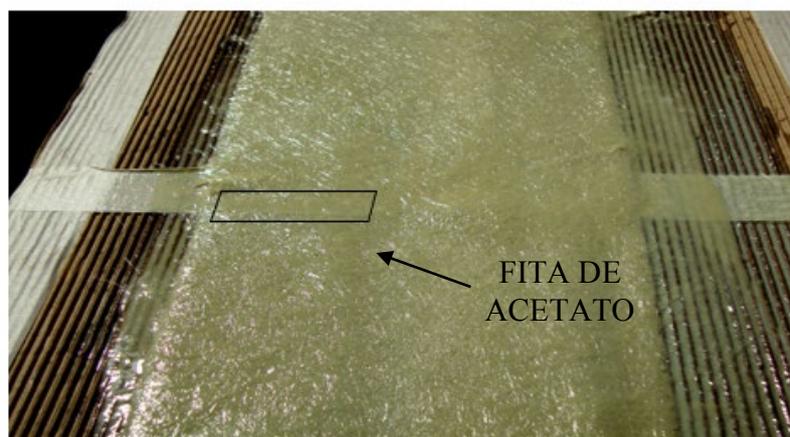
Figura 2 - Defeitos inseridos na superfície do duto e entre as mantas de fibra de vidro. Fitas de acetato simulam o descolamento e a delaminação entre mantas.

Os defeitos foram simulados através da inserção de fitas de acetato entre as diferentes camadas de mantas, a fim de criar delaminações artificiais. A Figura 2 apresenta um exemplo de uma das fitas inseridas na J2. A Tabela 2 apresenta a descrição de todos os defeitos inseridos neste corpo de prova.

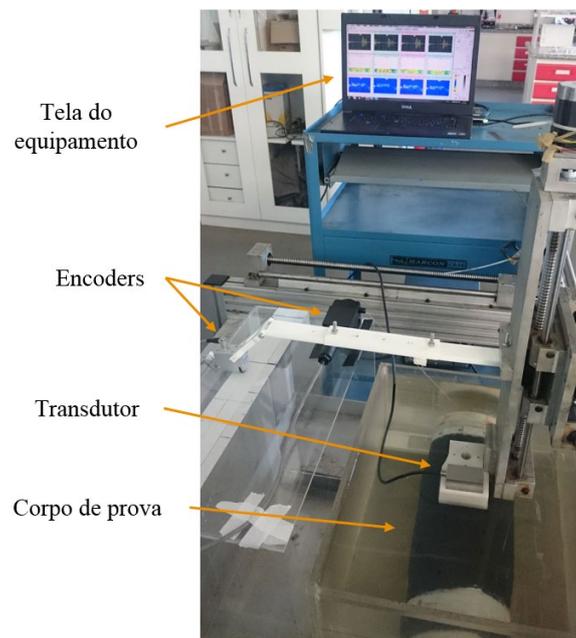
**Figura 3** – Aparato utilizado para os ensaios por *phased array*.

Um sensor phased array matricial 2D de 500 kHz, com 32 elementos (4x8), 6 mm de pitch, da fabricante Imasonic foi utilizado. O equipamento utilizado foi o M2M MultiX++ e as inspeções foram realizadas em tanque de imersão em água.

A Figura 3 apresenta o aparato experimental empregado nos ensaios.

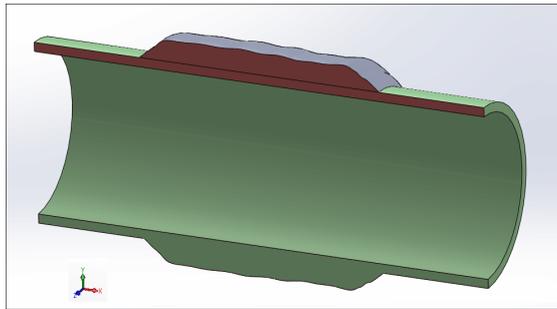
Figura 5 - Em marrom a região referente aos B-scans doravante apresentados.

A figura 5 apresenta esquematicamente a seção transversal das juntas examinadas. Regiões sem defeito apresentam resultados similares à Figura 6, na qual são apresentados os B-scans de uma linha de varredura para cada lei focal aplicada. Nota-se que não há qualquer indicativo ultrassônico em nenhuma das 4 leis focais que caracterize a presença de alguma descontinuidade nesta região do material.

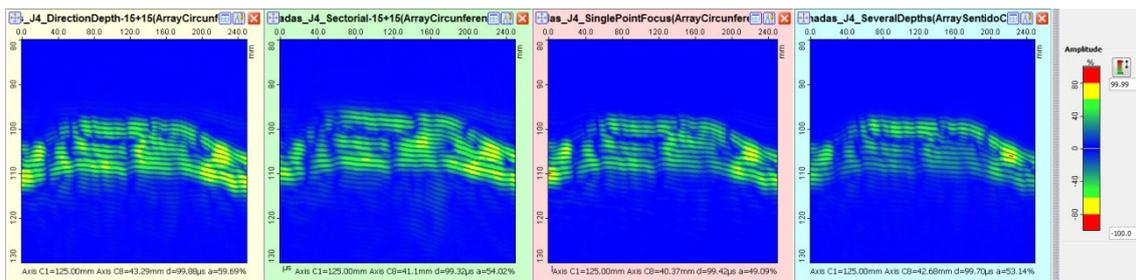
Figura 6 – B-scans para uma região sem defeito do material. Da esquerda para a direita: *Direction and Depth*, *Setorial*, *Single Point Focus* e *Several Depths Focus*.

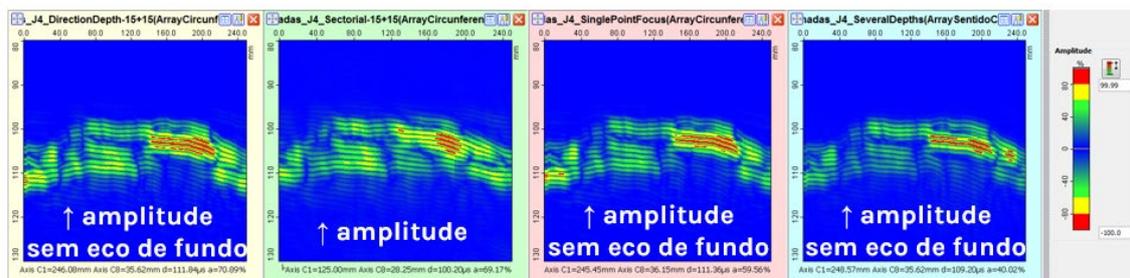
Figura 7 - B-scans para uma região com defeito do material. Da esquerda para a direita: *Direction and Depth*, *Setorial*, *Single Point Focus* e *Several Depths Focus*.

Regiões defeituosas, por sua vez, apresentam aumento significativo de amplitude do sinal ultrassônico, representado pela cor vermelha, conforme Figura 7. Este aumento de amplitude é relacionado à presença de um corpo estranho no interior do material que impede a passagem do som por toda a espessura da junta. Aliado a este aumento de refletividade, também é possível observar que o eco de fundo apresenta-se atenuado em algumas destas regiões, outro fator que indica a presença de um defeito na localidade avaliada.

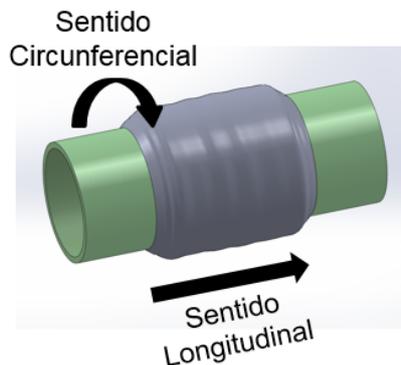
Figura 8 – Esquema para auxílio da interpretação dos mapas C-scan planejados.

A Figura 8 ilustra um esquema para orientação do leitor na interpretação dos C-scans planejados apresentados neste trabalho. A Figura 9 apresenta os mapas C-scan planejados para as 4 leis focais utilizadas na inspeção deste corpo de prova.

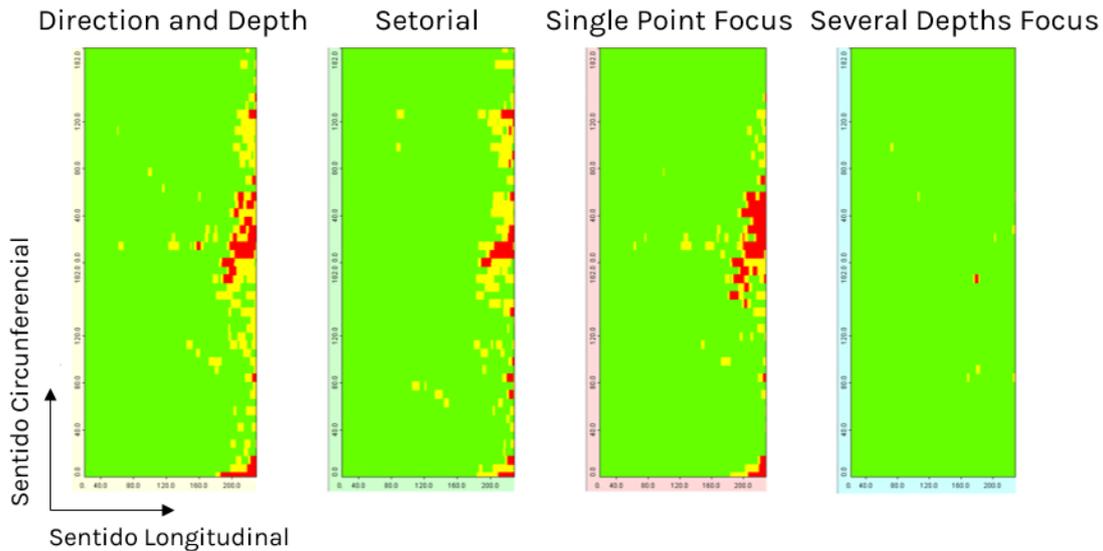
Figura 9 - Mapas C-scan planejados para as 4 leis focais utilizadas na inspeção da J1. Da esquerda para a direita: *Direction and Depth*, *Sectorial*, *Single Point Focus* e *Several Depths Focus*.

Nenhuma das 4 leis focais apontou a presença de defeito no interior deste corpo de prova, resultado que condiz com o esperado. Entretanto, é possível observar na Figura 9 regiões de alta refletividade nesta junta (cor vermelha). Este comportamento se reproduziu em todas as leis focais (a diferentes níveis de sensibilidade) e na inspeção de todas as juntas avaliadas neste estudo.

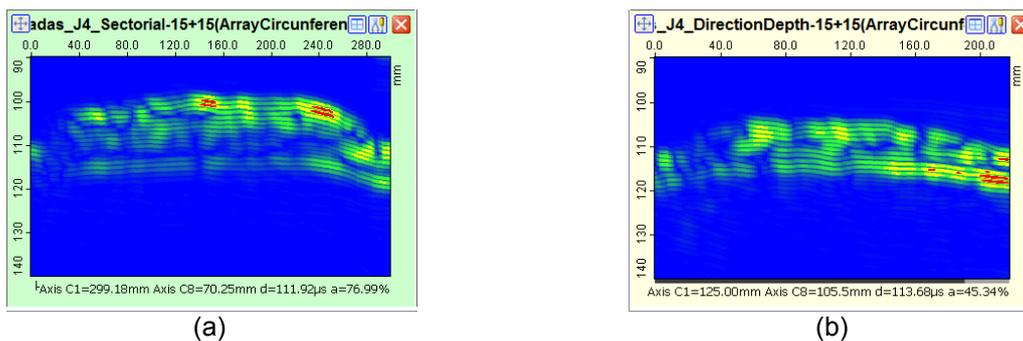
Figura 10 - Mapas B-scan de áreas de alta refletividade: (a) áreas localizadas na superfície da junta; (b) áreas localizadas no interior do duto.

A Figura 10 apresenta em detalhe os B-scans destas áreas. Elas se dividem em dois casos:

- Áreas de alta refletividade na superfície da junta: há duas hipóteses plausíveis para a explicação deste fenômeno: i. um efeito geométrico particular da região ou ii. falha de acabamento na fabricação, causando a presença de microbolhas na região.
- Áreas de alta refletividade restritas ao fundo da junta. Assim como o caso anterior, duas hipóteses foram formuladas para justificar este comportamento: i. um efeito geométrico particular da região ou ii. defeitos desconhecidos no interior dos tubos, já existentes antes da aplicação das camadas de laminação.

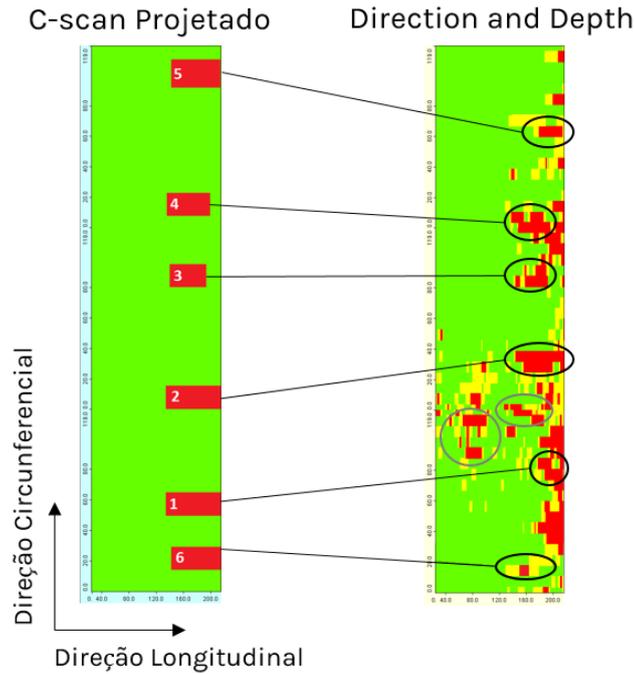
Figura 11 - Comparativo entre a posição projetada dos defeitos e o C-scan obtido para a lei focal *Direction and Depth* na inspeção da J2.

A Figura 11 apresenta o C-scan obtido com a lei focal *Direction and Depth* na inspeção da J2. Todos os 6 defeitos do tipo delaminação/descolamento foram detectados; em adição, observa-se a presença de defeito em outras duas regiões onde nenhuma indicação era esperada. Estas áreas estão assinaladas por círculos cinza no C-scan da Figura 11 e apresentadas em detalhe nos B-scans da Figura 12.

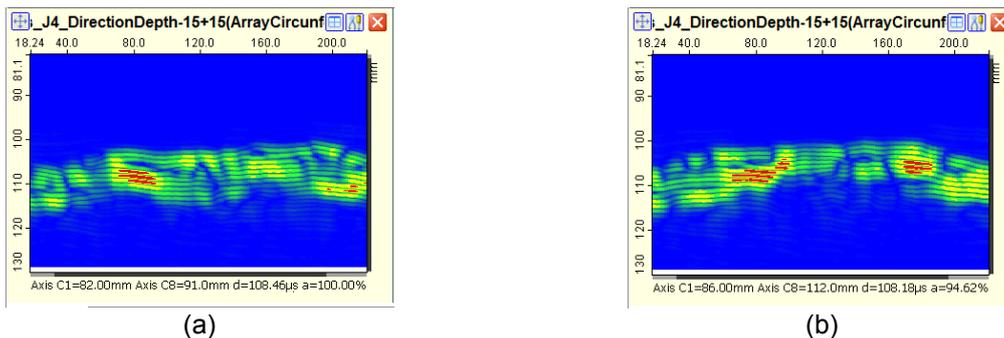
Figura 12 - B-scans representando a detecção de defeitos não esperados na J2 com a lei focal *Direction and Depth*

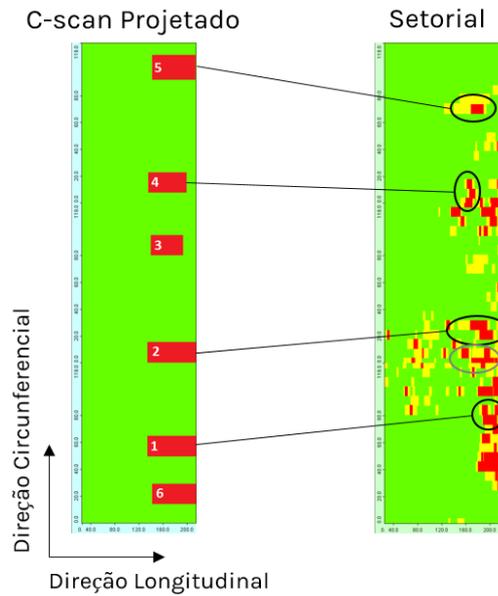
Figura 13 - Comparativo entre a posição projetada dos defeitos e o C-scan obtido para a lei focal Setorial na inspeção da J2.

A Figura 13 apresenta o C-scan obtido com a lei focal *Setorial* na inspeção da J2. Dos 6 defeitos inseridos, 4 foram detectados; adicionalmente, foi identificada a presença de defeito em outra região onde nenhuma indicação era esperada. Esta área está assinalada por um círculo cinza no C-scan da Figura 13 e apresentada em detalhe no B-scan da Figura 14. Nota-se que esta área coincide com a igualmente apontada pela lei focal anterior, *Direction and Depth*.

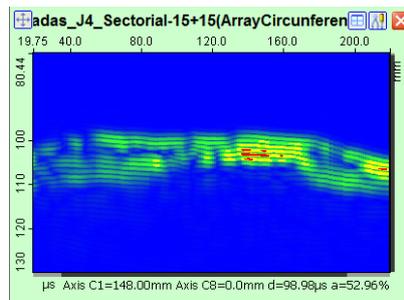
Figura 14 - B-scans representando a detecção de defeitos não esperados na J2 com a lei focal Setorial.

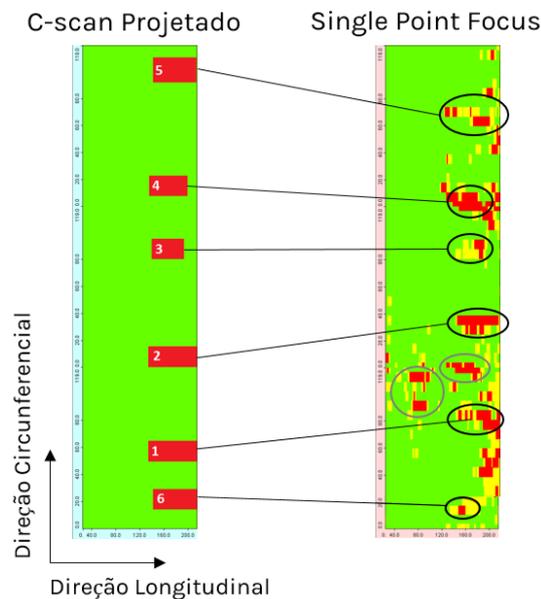
Figura 15 - Comparativo entre a posição projetada dos defeitos e o C-scan obtido para a lei focal Single Point Focus na inspeção da J2.

A Figura 15 apresenta o C-scan obtido com a lei focal *Single Point Focus* na inspeção da J2. Todos os 6 defeitos do tipo delaminação/descolamento foram detectados; em adição, observa-se a presença de defeito em outras duas regiões onde nenhuma indicação era esperada. Estas áreas estão assinaladas por círculos cinza no C-scan da Figura 15 e apresentadas em detalhe nos B-scans da Figura 16.

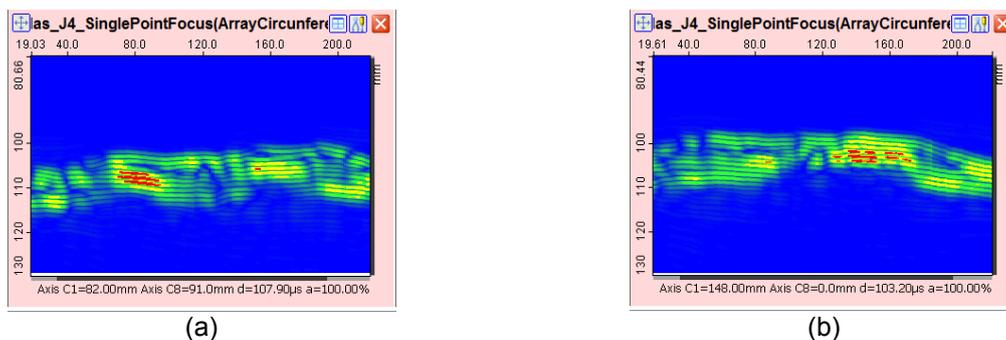
Figura 16 - B-scans representando a detecção de defeitos não esperados na J2 com a lei focal Single Point Focus.

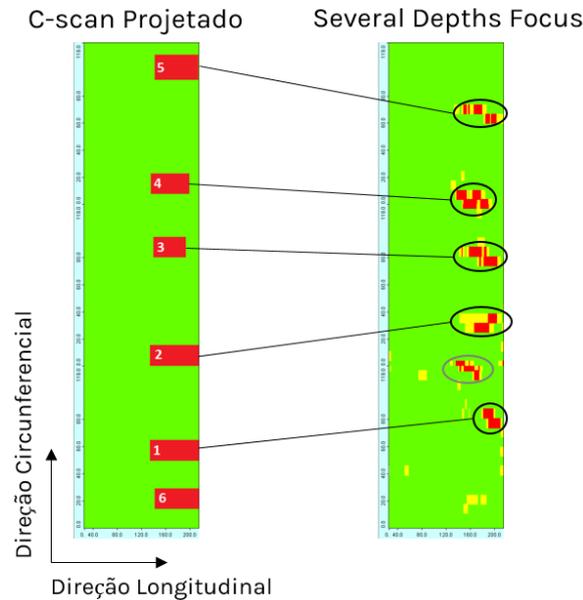
Figura 17 - Comparativo entre a posição projetada dos defeitos e o C-scan obtido para a lei focal Several Depths Focus na inspeção da J2.

A Figura 17 apresenta o C-scan obtido com a lei focal *Several Depths Focus* na inspeção da J2. Dos 6 defeitos inseridos, 5 foram detectados; adicionalmente, foi identificada a presença de defeito em outra região onde nenhuma indicação era esperada. Esta área está assinalada por um círculo cinza no C-scan da Figura 17 e apresentada em detalhe no B-scan da Figura 18. Com este resultado, todas as leis focais apresentaram a presença de tal descontinuidade no corpo de prova J2.

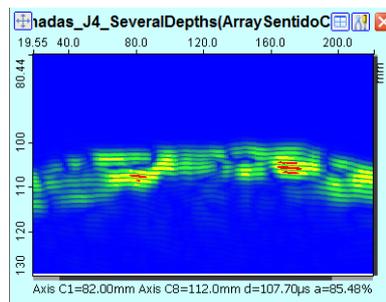
Figura 18 - B-scans representando a detecção de defeitos não esperados na J2 com a lei focal Several Depths Focus.
