EFEITO DA TÉCNICA DE LUBRIFICAÇÃO NO DESGASTE DE INSERTOS DE METAL DURO NO FRESAMENTO DO FERRO FUNDIDO CINZENTO¹

EFFECT OF THE LUBRICATION CONDITION ON THE WEAR OF CEMENTED CARBIDE INSERTS DURING MILLING OF GRAY CAST IRON

¹ Contribuição técnica ao 62º Congresso Anual da ABM – Internacional, 23 a 27 de julho de 2007, Vitória – ES, Brasil.

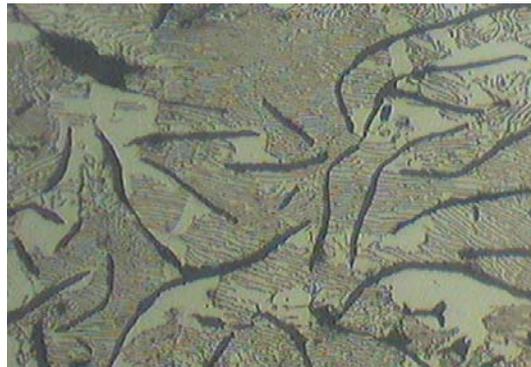
A Figura 1 mostra uma micrografia do material ensaiado.

Figura 1 – micrografia do material ensaiado, 50 x, atacado com nital 1 %.

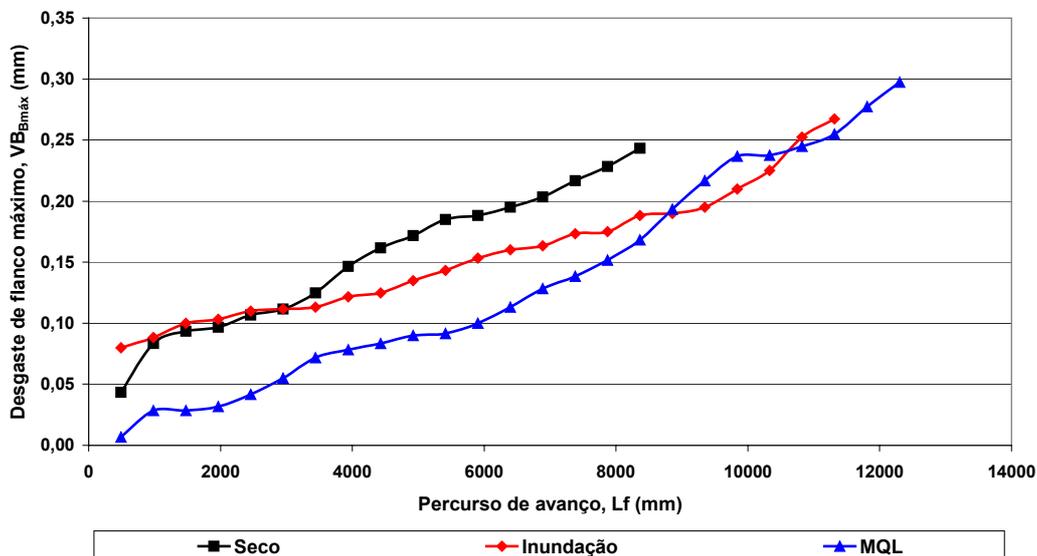
A Figura 2 apresenta os resultados de vida das ferramentas, na forma de desgaste de flanco médio em função do percurso de avanço. Cada curva representa a média de três repetições. A condição que possibilitou os melhores resultados com maior vida de ferramenta foi com MQL, seguida pela condição por inundação e por último a condição a seco.

Nas condições a seco e por inundação, pode-se observar que as curvas mostradas no gráfico não atingem o desgaste de flanco estabelecido como critério de fim de vida das ferramentas, ou seja, $VB_{B_{\max}} = 0,3$ mm. Isto ocorreu, pois cada ponto representa valores médios e, na maioria das vezes, apenas uma das arestas tinha atingido o final de vida enquanto a outra ainda apresentava um desgaste inferior, fazendo com que o ensaio fosse interrompido e o valor médio fosse menor que o valor do critério de fim de vida adotado. No caso da condição com MQL o desgaste das duas arestas da ferramenta caminhou de forma mais homogênea, como pode ser comprovado no gráfico da Figura 2.

Figura 2. Desgaste de flanco máximo ($VB_{B_{\max}}$) no fresamento do ferro fundido cinzento em três condições de lubrificação: a seco, por inundação e MQL.

Estas Figuras ajudam a explicar os resultados de vida de ferramentas, mostrados no gráfico da Figura 2. A condição com mínima quantidade de lubrificação, MQL, foi a que proporcionou maior vida da ferramenta. Apesar deste fato, pode-se concluir que o fluido não proporcionou um efeito lubrificante efetivo na interface ferramenta-peça, comprovado pela camada de material aderido sobre a superfície de flanco da ferramenta. A condição com lubrificação por inundação apresentou resultados um pouco inferiores ao com MQL, possivelmente devido a choques térmicos e quebra da aresta cortante, como pode ser comprovado pela observação das Figuras 3c e 4. A condição a seco foi a que proporcionou a menor vida da ferramenta. Nesta condição a adesão de material foi menor.

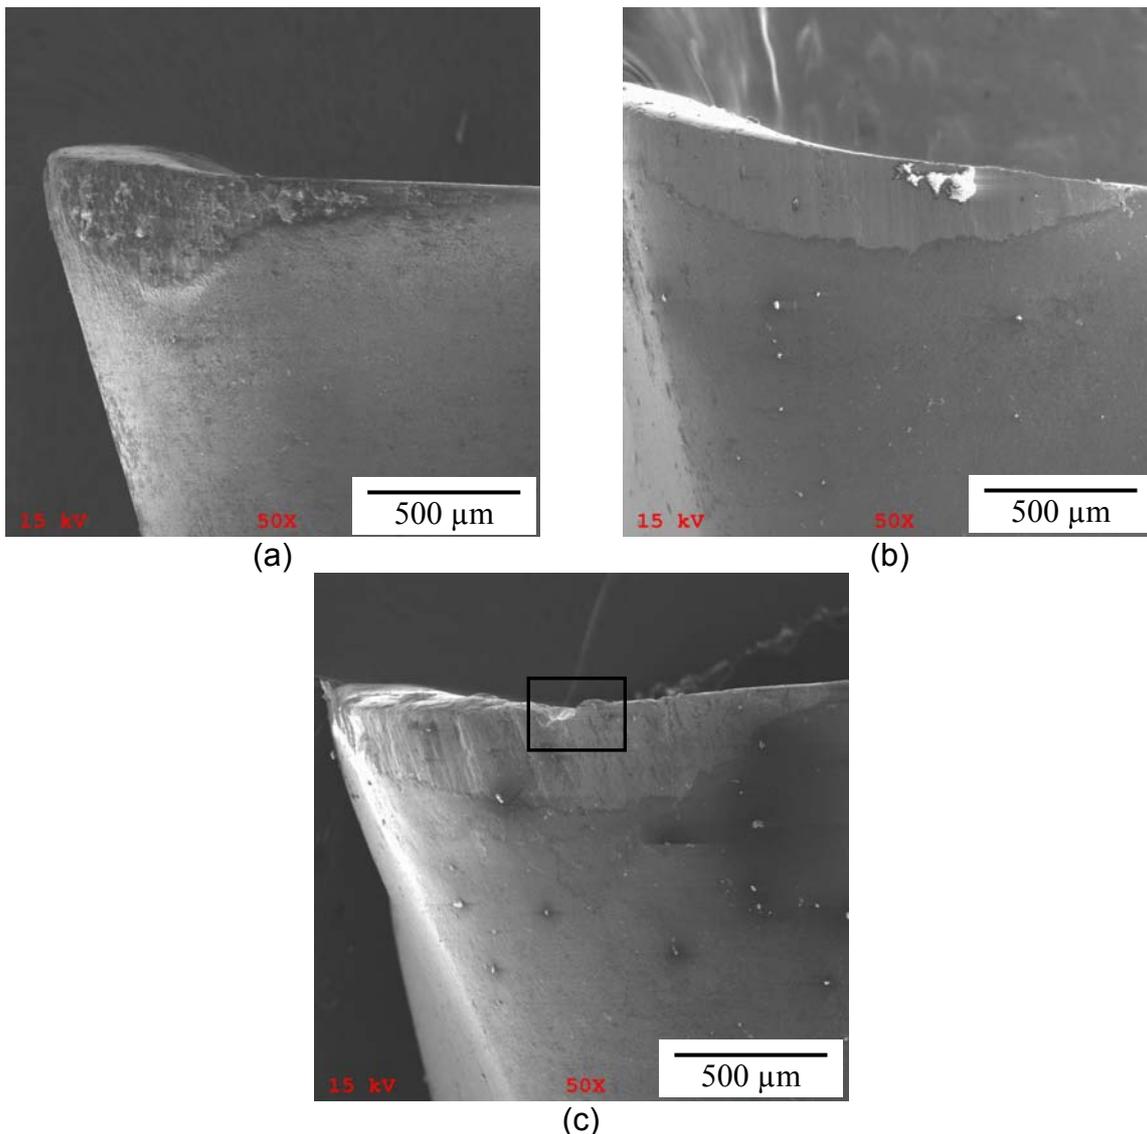
A Figura 3 apresenta o aspecto das ferramentas utilizadas nas três condições de lubrificação. Na Figura 3a pode ser observado o aspecto de uma ferramenta que trabalhou a seco, já as Figuras 3b e 3c mostram ferramentas que trabalharam sob lubrificação, MQL e por inundação, respectivamente.

Pode-se observar, nesta Figura, que o aspecto da superfície do flanco da ferramenta (parte desgastada) difere principalmente da condição a seco com as outras duas condições lubrificadas. Nas duas condições com lubrificação nota-se um aspecto que parece ser mais liso. Na condição lubrificada por inundação, Figura 3c, nota-se, ainda, uma região (destacada com um retângulo) que parece ter sido fragmentada da aresta da ferramenta. Esta região é mostrada com uma maior ampliação na Figura 4, onde pode ser comprovado que uma pequena porção da aresta da ferramenta foi arrancada. É possível que isto tenha ocorrido devido a vários fatores como, adesão e arrancamento de material, vibração, material heterogêneo, entre outros, mas acredita-se que tenha ocorrido devido ao choque térmico causado pelo resfriamento na condição de lubrificação por inundação. Nesta

Figura 3. Aspecto das ferramentas, após final de vida, utilizadas no fresamento do ferro fundido cinzento com diferentes condições de lubrificação a) seco, b) MQL e c) por inundação.

condição ocorre uma grande variação de temperatura na superfície da ferramenta. Durante o período que a ferramenta está efetivamente cortando o material (período ativo) ela se aquece e em seguida, quando está no período inativo ela se resfria rapidamente devido ao contato com o fluido de corte provocando um choque térmico. Este choque térmico é maior quando é utilizado um fluido de corte em abundância, que é o caso da lubrificação por inundação. Nas outras duas condições, a seco e MQL, o choque térmico também ocorre, mas sua intensidade é menor.

Outro ponto importante de ser analisado é que dependendo das propriedades físicas do revestimento e do substrato, a utilização de fluido de corte pode promover um “trincamento” com posterior perda do revestimento fazendo com que o substrato tenha contato direto com o material usinado, que tem uma afinidade química maior do que com o revestimento, causando uma maior adesão de material sobre a região desgastada.

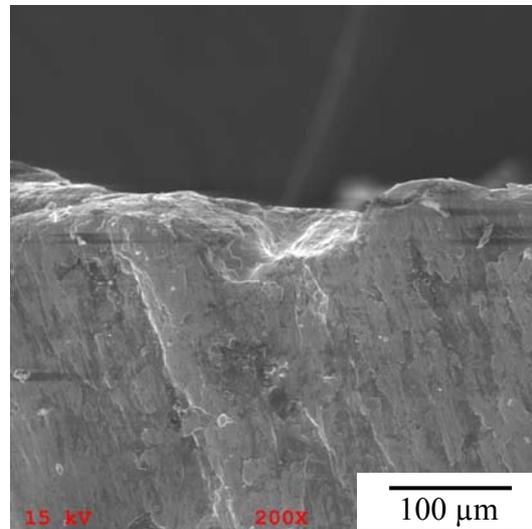
Figura 4. Detalhe da aresta de uma ferramenta utilizada na condição com lubrificação por inundação.

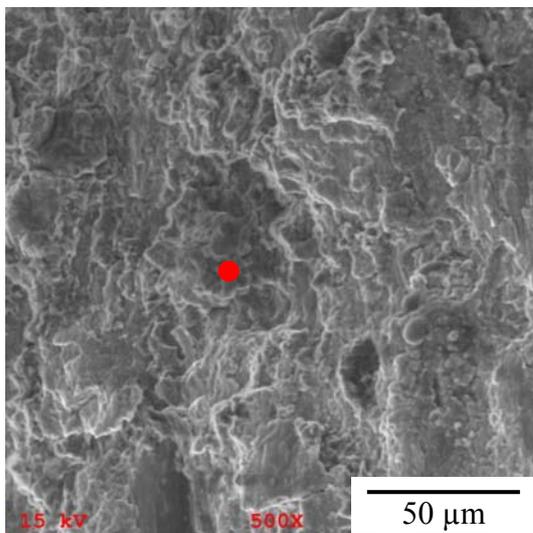
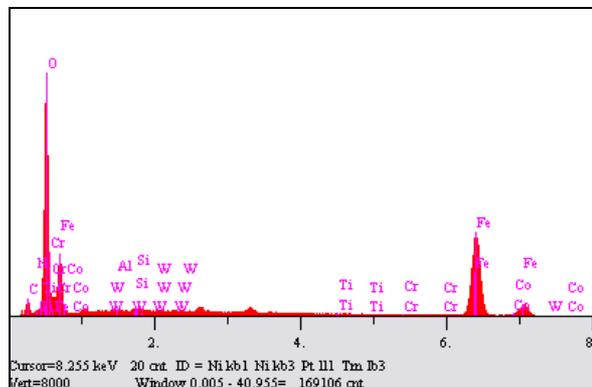
Na Figura 5a observa-se em detalhes o aspecto da superfície da ferramenta utilizada na usinagem a seco e, na Figura 5b, observa-se o resultado de uma análise química realizada no ponto indicado na Figura 5a. Visualmente, não se percebe a presença de material aderido sobre a superfície da ferramenta, seu aspecto se

assemelha mais a de uma superfície onde material foi arrancado, porém, a análise química mostra a presença de elementos como ferro e silício que são provenientes do material usinado, ferro fundido cinzento. Nota-se, também, a presença de oxigênio indicando que a superfície sofreu oxidação.

Figura 5. a) Detalhe da superfície de uma ferramenta utilizada na condição a seco e b) análise química do ponto mostrado em a.

O aspecto da superfície das ferramentas pode ser observado em maiores detalhes nas Figuras 5, 6 e 7.

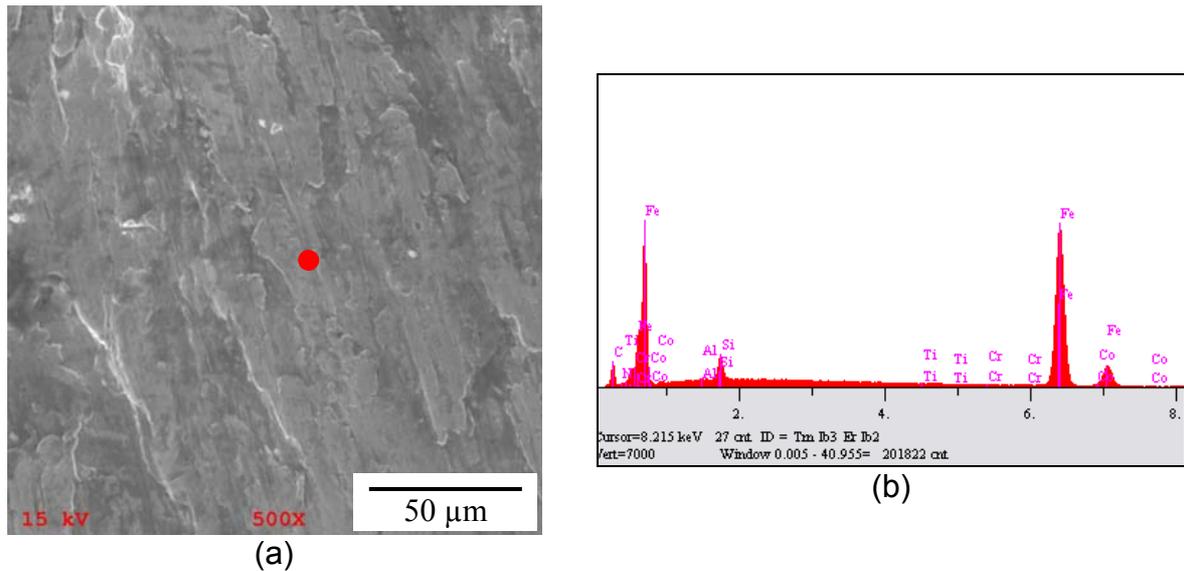
Já nas ferramentas utilizadas na condição por inundação e MQL, Figuras 6a e 7a, respectivamente nota-se um aspecto bem diferente da ferramenta que trabalhou a seco. Observa-se, em ambos os casos, uma superfície mais lisa com uma direção preferencial, que é a direção do movimento relativo peça-ferramenta. Parece que o material sofreu uma grande deformação nesta direção preferencial e ficou depositado sobre a superfície de flanco das ferramentas. Uma análise química efetuada nas duas ferramentas, nos pontos indicados, mostra a presença de ferro e a análise quantitativa indica que o ferro é o elemento que está presente em maior quantidade.

Figura 6. a) Detalhe da superfície de uma ferramenta utilizada na condição de lubrificação por inundação e b) análise química do ponto mostrado em a.

Com isto, verifica-se que há material aderido sobre a superfície de flanco das ferramentas que foram utilizadas na usinagem com lubrificação, por inundação ou MQL. Toda a superfície de flanco destas ferramentas parecem estar com material aderido.

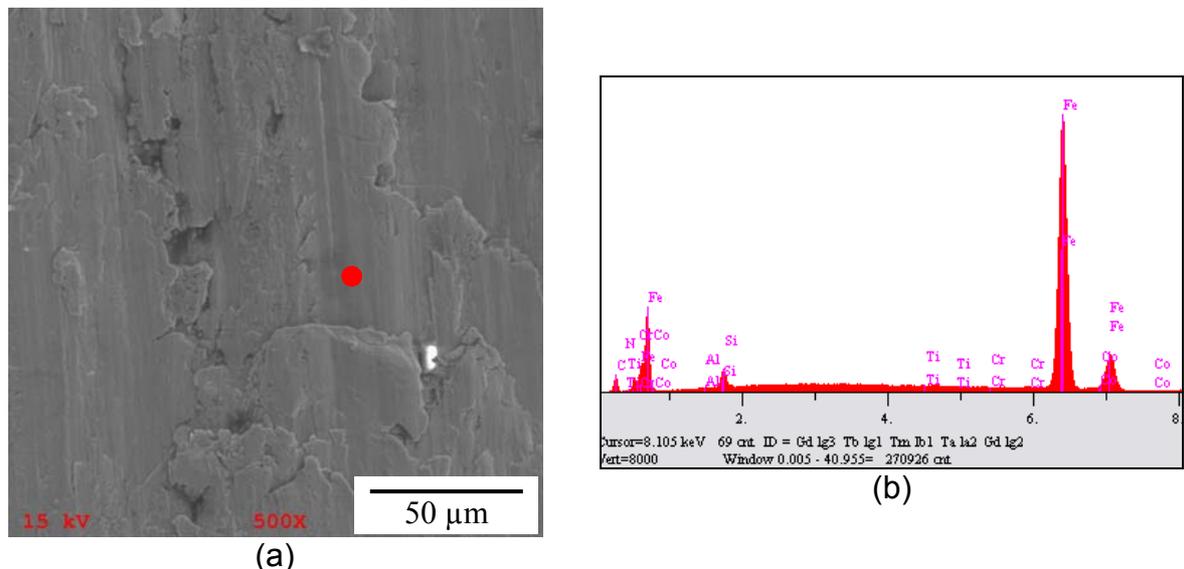
Figura 7. a) Detalhe da superfície de uma ferramenta utilizada na condição de lubrificação por MQL e b) análise química do ponto mostrado em a.
