ELEVAÇÃO DA VIDA ÚTIL DOS PNEUS DIANTEIROS DAS CARREGADEIRAS CATERPILLAR MOD:992G/K NA GERÊNCIA DE OPERAÇÕES ÁGUA LIMPA *

USEFULL LIFE INCREASE OF THE FRONT TIRES OF CATERPILLAR LOADERS MOD: 992G/K IN OPERATIONS MANAGEMENT IN ÁGUA LIMPA

* Contribuição técnica ao 72º Congresso Anual da ABM – Internacional e ao 17º ENEMET - Encontro Nacional de Estudantes de Engenharia Metalúrgica, de Materiais e de Minas, parte integrante da ABM Week, realizada de 02 a 06 de outubro de 2017, São Paulo, SP, Brasil.

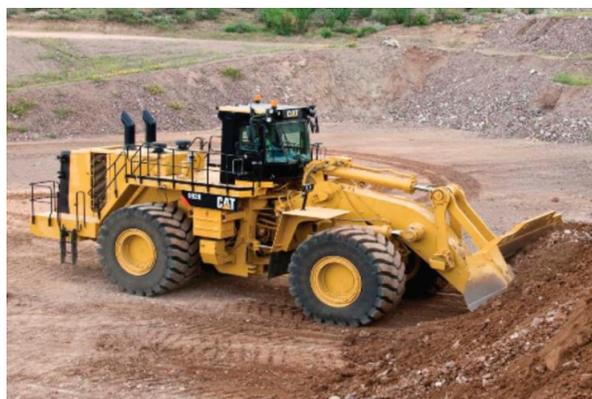
Figura 1. Carregadeira Caterpillar 992G.

Com as configurações de levantamento padrão e alto, essa máquina é compatível com frotas de caminhões 775, 777 e 785. O equipamento possui 4 pneus, sendo 02 no eixo dianteiro e 02 no eixo traseiro. (Figura 1). A frota de equipamentos deste modelo em operação em Água Limpa é de 4 máquinas que operam em turno ininterrupto de 6h totalizando em média 18h trabalhadas dia.

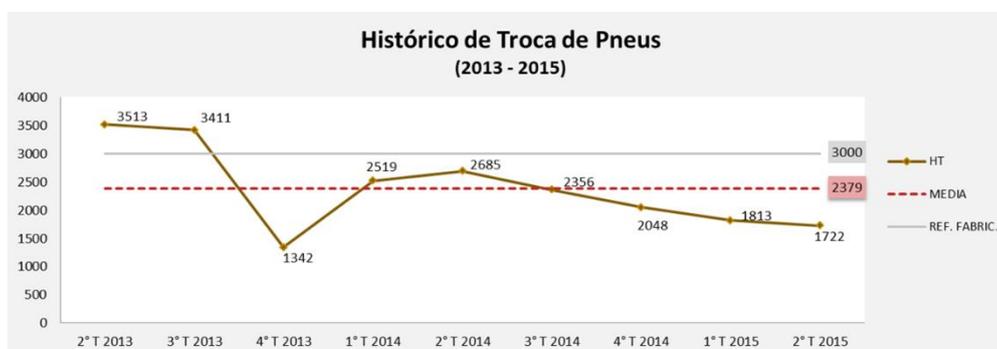
Figura 3. Período de análise dos dados (2º Trimestre de 2013 a 2º Trimestre de 2015)

Analisando o histórico de dados de trocas de pneus (dianteiros), percebemos que estamos 14% abaixo da recomendação do fabricante (3.000 h) (Figura 3)

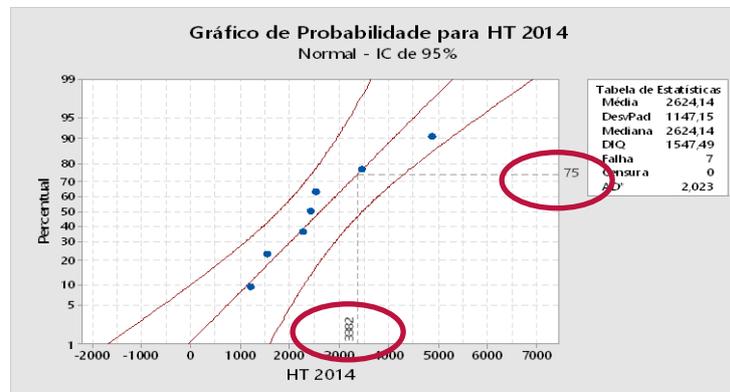
Figura 4. Gráfico de probabilidade para definição da meta (utilizado 3º quartil)

Para definição da meta foi utilizado o terceiro quartil, que é o valor que se encontra 75% da amostra, nesse caso representa 3.382 h, superando o recomendado pelo fabricante de 3000 h e validada pelo sponsor do projeto. (Figura 4)

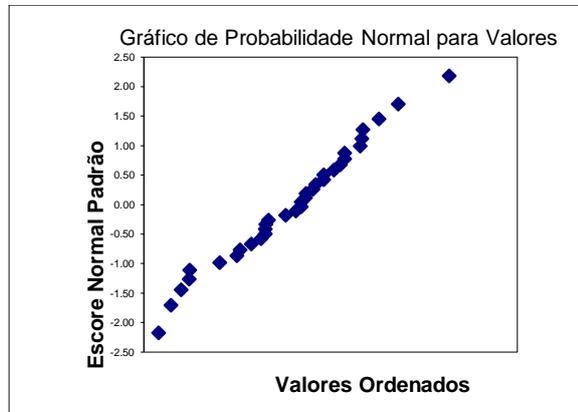
Figura 4. Teste de normalidade

Média:	2367,029
Desvio Padrão:	1094,283
N:	34,000
Estatística de Anderson-Darling (AD)	0,253
Valor-p para teste de Normalidade	1,00000

Após estabelecida a meta foi feito uma análise de desempenho do processo para verificar o percentual de atendimento dentro do especificado para o cenário atual, ou seja, dentro da meta proposta. O resultado do teste de normalidade foi $P=1$, ou seja, os dados são normais (Figura 4) o que permite que seja feito a análise de desempenho do processo pelo gráfico de capacidade tendo como resultado 75% fora do especificado. (Figura 5)

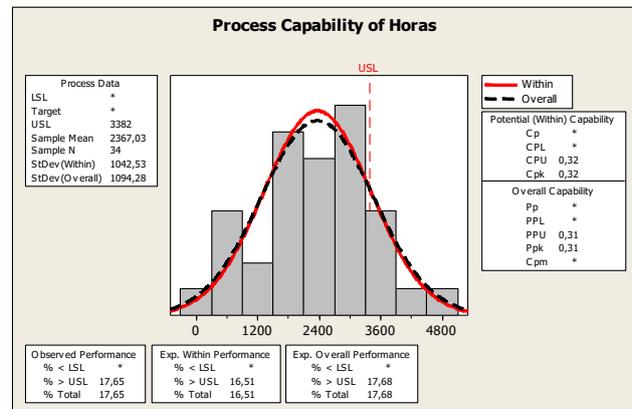
Figura 5. Gráfico de Capacidade

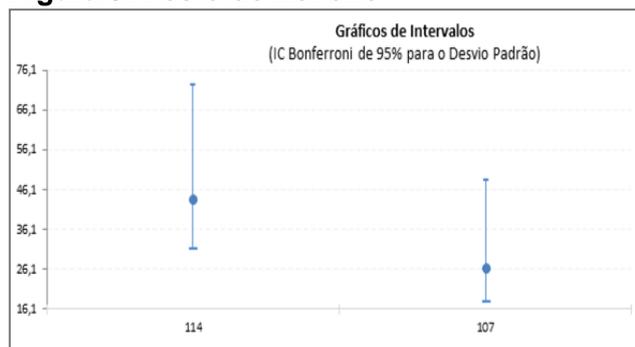
Figura 9. Teste de Levene

Tipo		p-valor
	Média	0,034
	Mediana	0,098
	Média s/Extremos	0,034

Fatores	Média	Inferior	Superior	n
114	164,53	145,25	183,82	16,00
107	98,04	75,78	120,30	12,00

Optamos pela análise de variância [4], também chamada de ANOVA, utilizada para comprovar a diferença entre médias de duas ou mais condições do processo. O primeiro passo foi a realização do teste de LEVENE, que testa duas hipóteses para verificar a variabilidade do processo. O resultado do teste apresentou resultado de 0,098 e concluímos que não existe diferenças entre as variabilidades. (Figura 9)

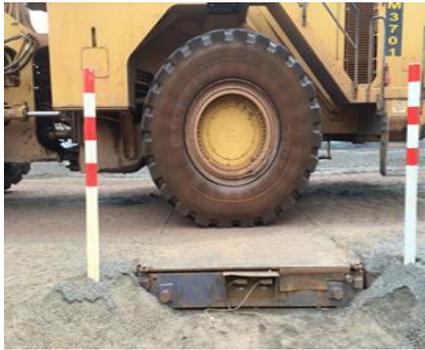
Figura 11. Balança pesagem

- Instalação de balança de pesagem: Utilizado para verificar sobrecarga nos equipamentos. (Figura 11)
- Redução de 02 caçambas de 9,5m³ para 8,5m³ (Figura 12)
- Utilização do aparelho PDA que permite acompanhar a pressão e temperatura do pneu. (Figura 13)

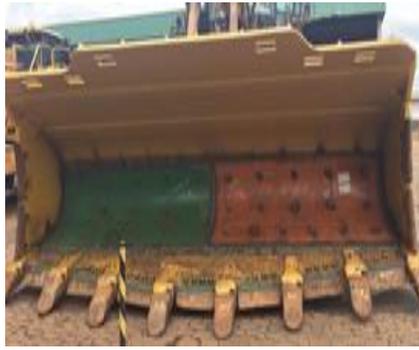
**Figura 12.** Redução caçamba

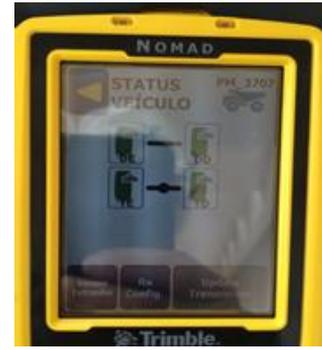
**Figura 13.** PDA

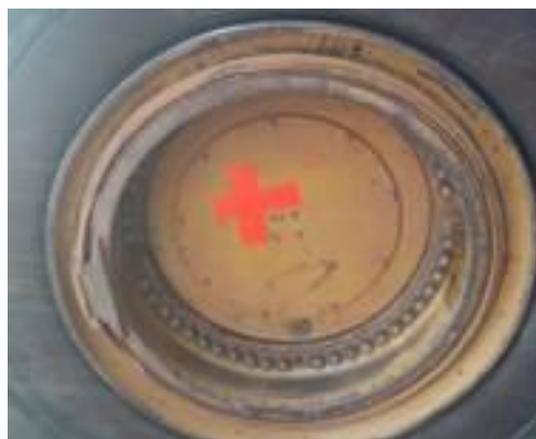
Figura 14. Marcação visual do comando final (componente mecânico) do pneu em operação que apresenta algum dano (corte / trinca) e que está sendo monitorado.

Além disso, com resultados positivos tivemos ações voltadas ao comportamento dos operadores, entendendo que este é um fator que se destacou nas análises realizadas. O uso de ferramentas pró ativas como diálogos comportamentais, DSS especiais e a simples atitude de marcar em vermelho o comando dos pneus que está em operação, mas que apresentam algum tipo de dano, fez com que o operador se sentisse peça fundamental no projeto. Intuitivamente foi adotada uma operação com atenção redobrada permitindo o envolvimento de todos e fazendo com que o sentimento de dono motivasse os operadores a melhorar as condições operacionais. (Figura 14)

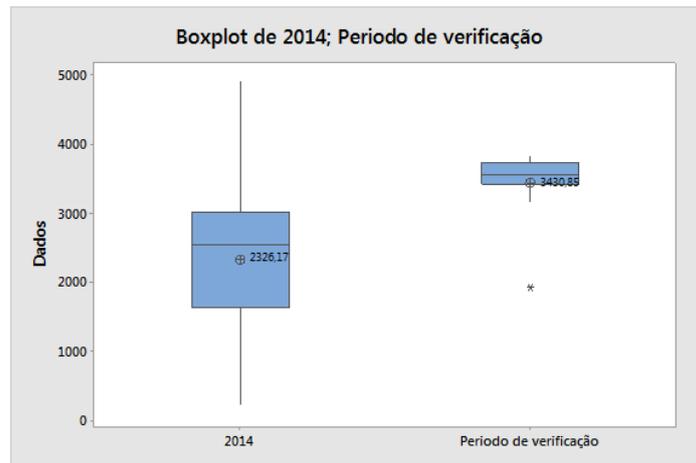
Figura 14. Boxplot de comparação dos resultados

O projeto foi medido de set-15 a mar-16 (7 meses), onde os valores permaneceram acima da meta estabelecida.

Pela análise de desempenho podemos verificar o deslocamento da média e a diminuição da variabilidade. Tornando o processo mais estável.

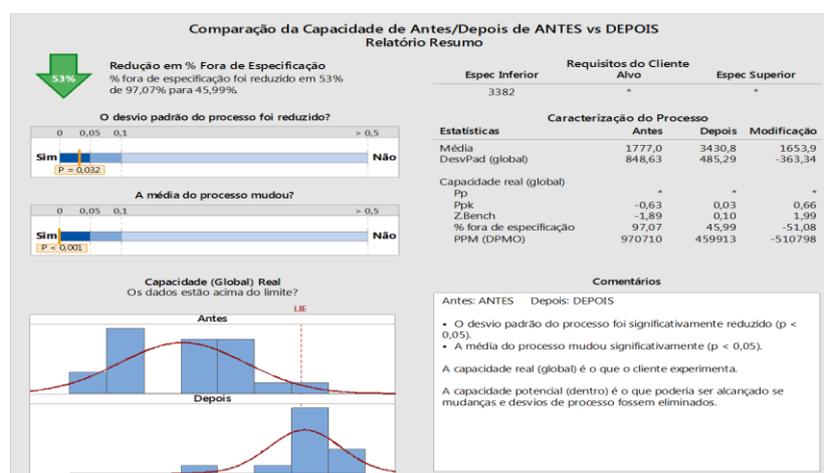
Figura 15. Comparação da capacidade (Antes / Depois)

Pela comparação da capacidade percebemos que o desvio padrão foi significativamente reduzido, acompanhado do deslocamento da média para dentro do limite de especificação conforme Figura 15.

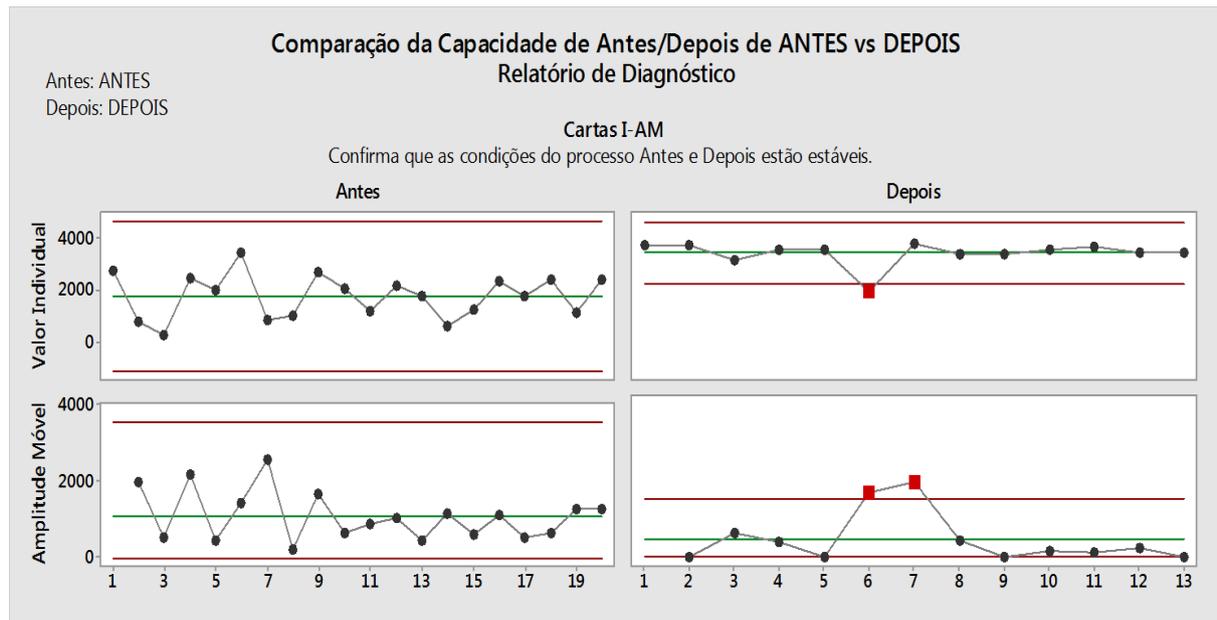
Figura 16. Carta I-AM

Pela carta I-AM, percebemos a ocorrência de uma causa especial. Onde precisamos investigar. (Figura 16.)

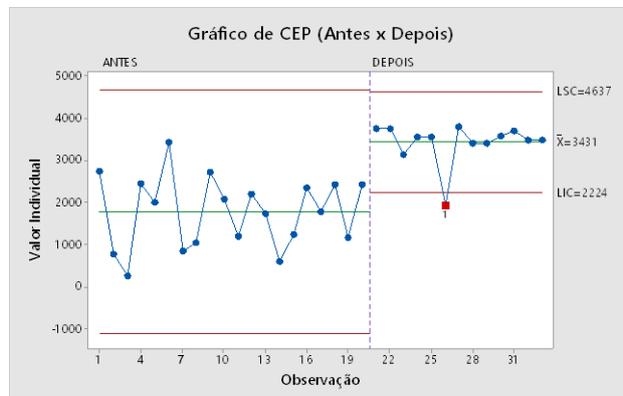
Figura 17(a). Gráfico de CEP

A partir desta ocorrência foi realizado o teste T para uma amostra para comprovar se o valor alcançado deste pneu (de vida precoce) é igual ou diferente do comportamento da família. (Figura 17.) Como o valor de P é igual a 0, o comportamento do pneu não é igual ao comportamento da família.

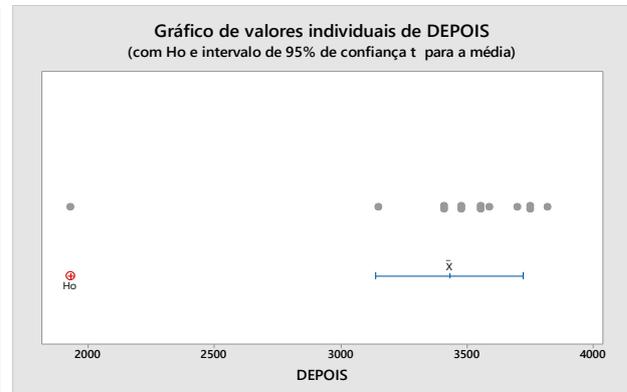
Figura 17 (b). Gráfico de valores individuais

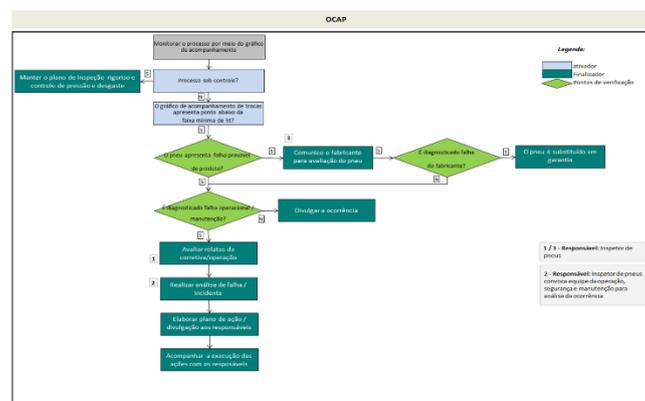
Figura 19. OCAP

Para tratar as ações corretivas do processo foi elaborado o OCAP (**Figura 19.**), que serve de auxílio para a tomada de decisão. A partir do acompanhamento das trocas de pneu, qualquer ocorrência abaixo da vida esperada, deve seguir o fluxo definido, e registrado as alterações no processo por meio do diário de bordo.
