EMPREGO DA TÉCNICA DE CORRENTES PARASITAS PARA A INSPEÇÃO DE REVESTIMENTOS DE TANQUES DE ARMAZAMENTO *

EDDY CURRENT AND INSPECTION OF COATINGS FOR STORAGE TANKS

* Contribuição técnica ao 72º Congresso Anual da ABM – Internacional e ao 17º ENEMET - Encontro Nacional de Estudantes de Engenharia Metalúrgica, de Materiais e de Minas, parte integrante da ABM Week, realizada de 02 a 06 de outubro de 2017, São Paulo, SP, Brasil.

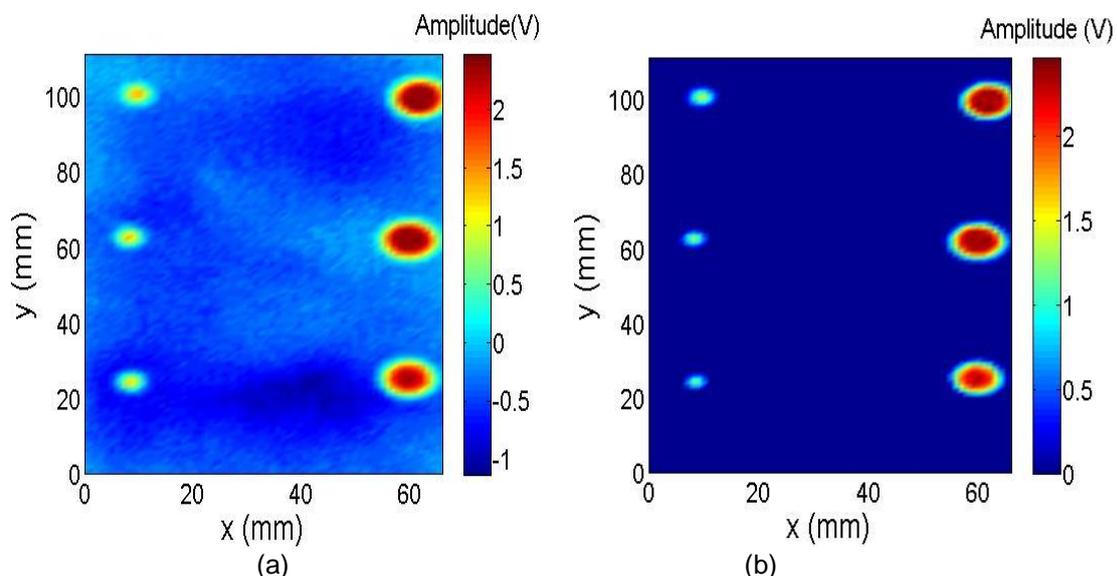
Na Figura 1 são apresentados os mapas C-Scan obtidos pelas duas metodologias de estudo para a amostra A1. Analisando os dois mapas, observa-se que os defeitos de maior diâmetro apresentam valores de amplitude de aproximadamente 2,5 V enquanto que os defeitos menores apresentam amplitudes aproximadamente de 1,5 V. Na imagem referente ao C-Scan original, Figura 1(a), é possível observar que as amplitudes negativas estão associadas a variação na espessura do revestimento. Comparando esta imagem com a imagem obtida pela limiarização *multilevel*, Figura 1(b), a metodologia utilizada de processamento (equação 1) permitiu eliminar o efeito da variação da espessura do revestimento (*lift-off*) e também melhorar a detectabilidade dos defeitos, uma vez que houve um aumento tanto no contraste quanto na definição das áreas dos defeitos.

Figura 1. Resultado obtido da inspeção pela técnica de correntes parasitas para a amostra A1: (a) C-Scan original e (b) imagem processada.

Na Tabela 3 são apresentados os valores obtidos de dimensionamento para cada um dos defeitos na imagem C-Scan original e na imagem processada. Para os defeitos cujo diâmetro é da ordem de 5 mm, é observado um erro relativo máximo na imagem original de 5%. No entanto, na imagem processada, o erro relativo varia de 24% a 33%. Para os defeitos de 11 mm de diâmetro, observa-se um erro relativo que varia de 0% a 2% nas duas metodologias (imagem original e imagem processada).

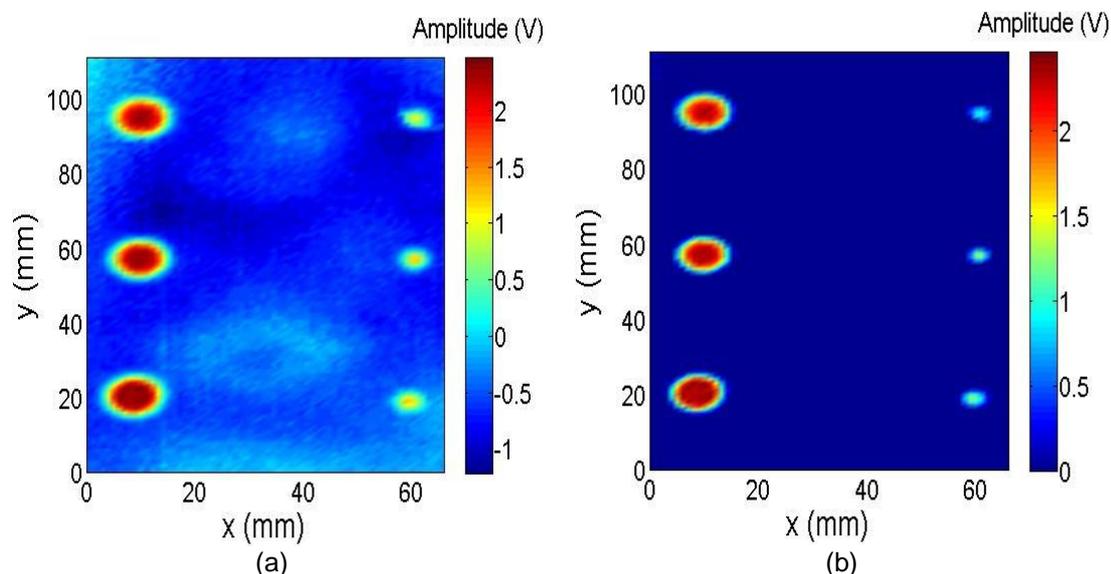
Na Figura 2 são apresentados os mapas C-Scan obtidos para a amostra A2. Comparando os resultados entre as duas metodologias, observou-se o mesmo comportamento da amostra A1 em relação a amplitude negativa do sinal dos defeitos, Figura 2(a), e a melhoria na detectabilidade dos mesmos pelo processamento de imagem realizado, Figura 2(b).

Figura 2. Resultado obtido da inspeção pela técnica de correntes parasitas para a amostra A2: (a) C-Scan original e (b) imagem processada.

Na Tabela 4 são apresentados os valores de dimensionamento obtidos pelas duas metodologias para os defeitos da amostra A2. Na imagem original, Figura 2(a), o dimensionamento dos defeitos apresentou um erro relativo máximo de 7% e na imagem processada, Figura 2(b), o erro relativo variou entre 4% a 26%.

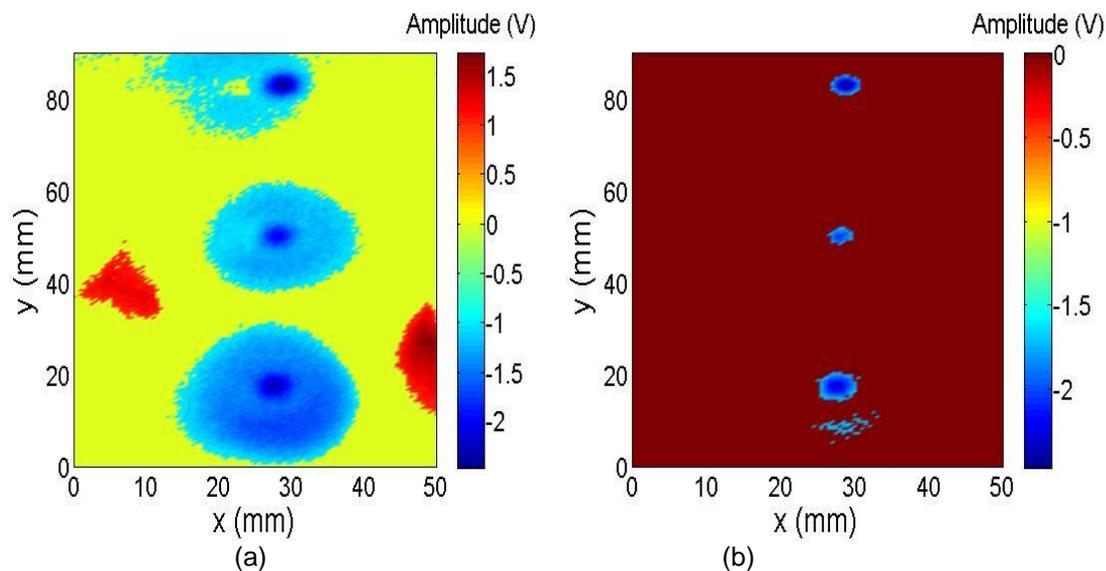
Na Figura 3 são apresentados os mapas C-Scan obtidos para a amostra A3. Na imagem original, Figura 3(a), a técnica se mostrou capaz de detectar todos os três defeitos inseridos na amostra, resultado este que indica que a presença de óxido de ferro nos defeitos não influenciou na capacidade de detecção dos defeitos. Outro comportamento que pode ser observado na imagem original é referente a amplitude negativa dos defeitos de aproximadamente $-2,3$ V e regiões com amplitude positiva que são relacionadas a variações de espessura do revestimento. Após o processamento de imagem (equação 2), Figura 3(b), os defeitos contidos na amostra

apresentam um maior contraste e definição do que na imagem original devido a eliminação dos falsos defeitos (variação na espessura do revestimento).

Figura 3. Resultado obtido da inspeção pela técnica de correntes parasitas para a amostra A3: (a) C-Scan original e (b) imagem processada.

Os valores de dimensionamento para os defeitos contidos na amostra A3 são apresentados na Tabela 5. O erro relativo obtido para o dimensionamento dos defeitos na imagem original apresentou uma variação de 2% a 10%. Utilizando a imagem processada, a variação do erro relativo obtido para o dimensionamento foi de 1% a 28%.
