# ESTUDO DA CAMADA NITRETADA UTILIZANDO-SE ESPECTROSCOPIA DE EMISSÃO ÓPTICA EM DESCARGA INCANDESCENTE<sup>1</sup>

## A STUDY OF NITRIDED LAYER USING GLOW DISCHARGE OPTICAL SPECTROSCOPY

<sup>1</sup> Contribuição técnica apresentada na 61º Congresso Anual da ABM, de 24 a 27 de julho de 2006, Rio de Janeiro – RJ

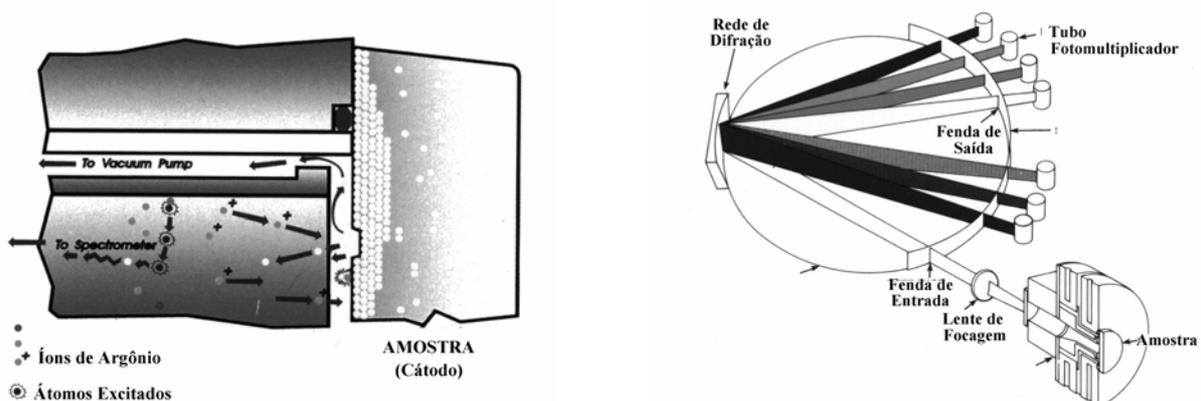
Figura 1. a) Sputtering Catódico;<sup>(22)</sup> b) Espectrômetro GDOS-750 QDP.<sup>(22)</sup>

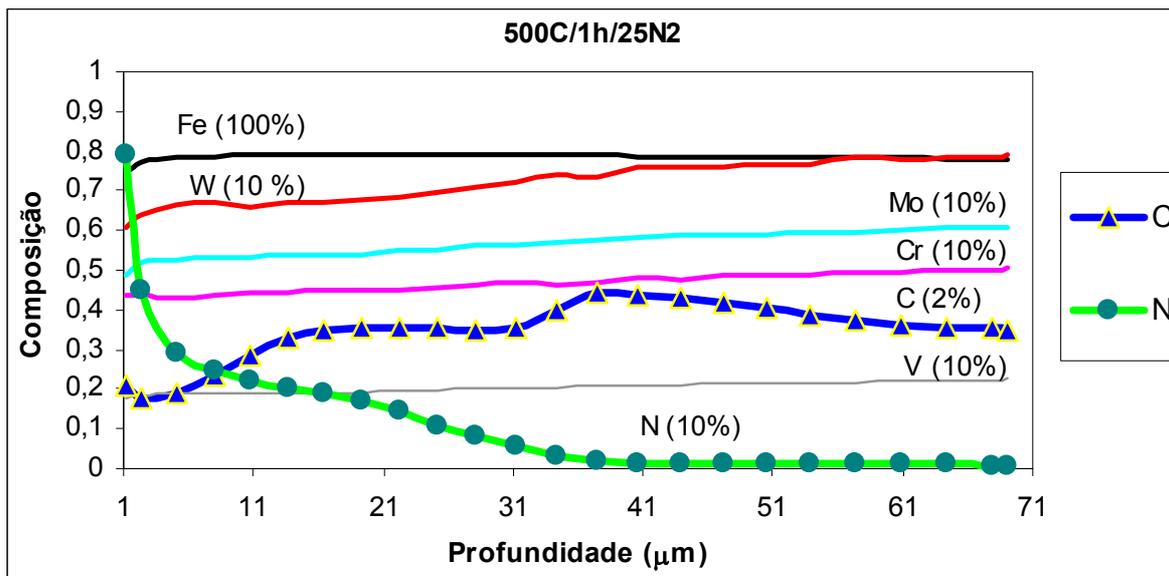
Figura 2. Análise GDOS em amostra nitretada em 500°C, 1 hora, 25% N<sub>2</sub>, 400 Pa

Perfis de composição química da camada nitretada são apresentados na Figura 3.1 mostrando a distribuição do carbono, nitrogênio, ferro e elementos de liga presentes no aço AISI M2 nitretado em  $500^\circ\text{C}$ , 1 hora, 25%  $\text{N}_2$ , 400 Pa. O primeiro micron dos resultados da análise foram desconsiderados, visto que esta não apresenta precisão no início do processo de erosão da superfície.

O gráfico apresenta um comportamento típico das amostras nitretadas, com duas inclinações distintas para o perfil de N indicando a presença da camada de compostos e da zona de difusão. É importante ressaltar que, seguindo-se a introdução do nitrogênio na superfície, se observa uma redistribuição do carbono através da camada nitretada e abaixo da mesma. Verifica-se uma região empobrecida em carbono ( $\sim 5 \mu\text{m}$  de espessura) próximo da superfície assim como, uma região rica em C na interface da camada nitretada com o substrato. ( $\sim 40 \mu\text{m}$ ).

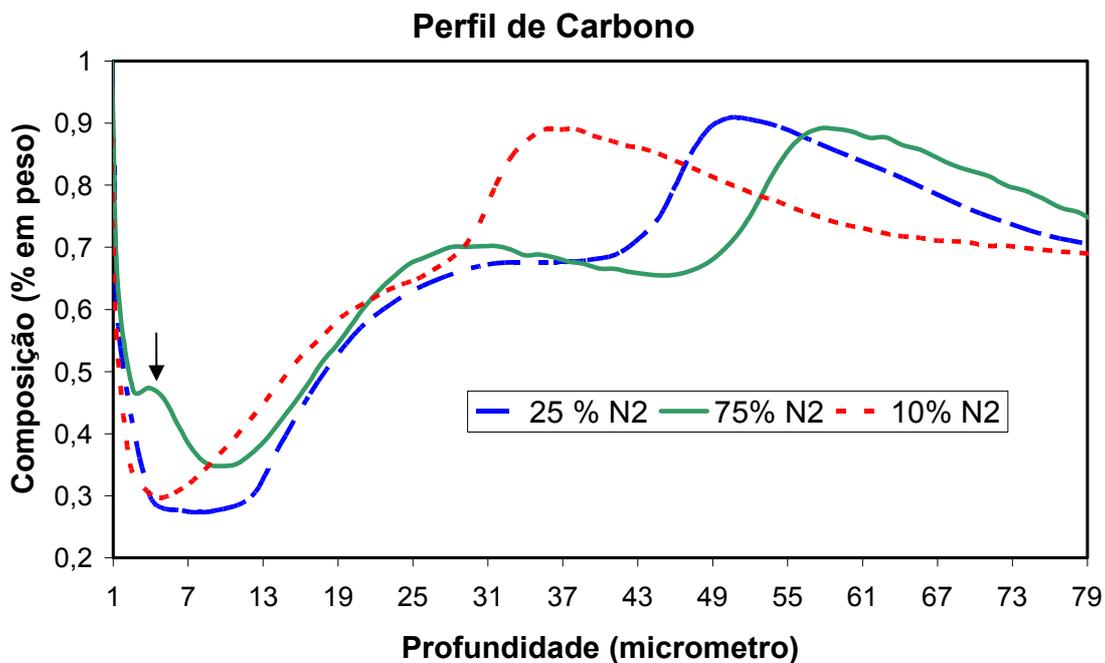
Figura 3. Redistribuição do C em função do teor do gás N<sub>2</sub> usado no tratamento.

Na Figura 3 é apresentada a redistribuição do carbono em C. P. (corpos de prova) nitretados em 550°C, 1 hora, 10% de nitrogênio (550C/1h/10%N<sub>2</sub>), 25% de N<sub>2</sub> (550C/1h/25%N<sub>2</sub>) ou 75% de N<sub>2</sub> (550C/1h/75%N<sub>2</sub>) - balanço hidrogênio.

Merece destaque o pico de carbono dentro da zona de difusão indicado pela seta, na Figura 5, e também observado no C. P. nitretado com 75% N<sub>2</sub>, na Figura 3. Estudos realizados por Zlatanovic<sup>(23)</sup> e Tier<sup>(14)</sup> têm revelado que a difusão do nitrogênio em aços ferramenta induz a transformação de carbeto complexos em nitretos substitucionais com os elementos de liga.

Comparando-se amostras nitretadas com 10, 25 e 75% de N<sub>2</sub> (Figura 3) verifica-se que o nível de descarbonetação é menor para tratamentos com 75% de N<sub>2</sub>, como conseqüência da formação da camada branca. Para essa condição de tratamento também se observa o pico de carbono no interior da zona de difusão. Por outro lado, tratamentos realizados com 25% de N<sub>2</sub> apresentaram maior nível de descarbonetação do que aqueles realizados com 10% de N<sub>2</sub>, provavelmente devido ao maior teor de nitrogênio disponível para desestabilizar os carbetos.

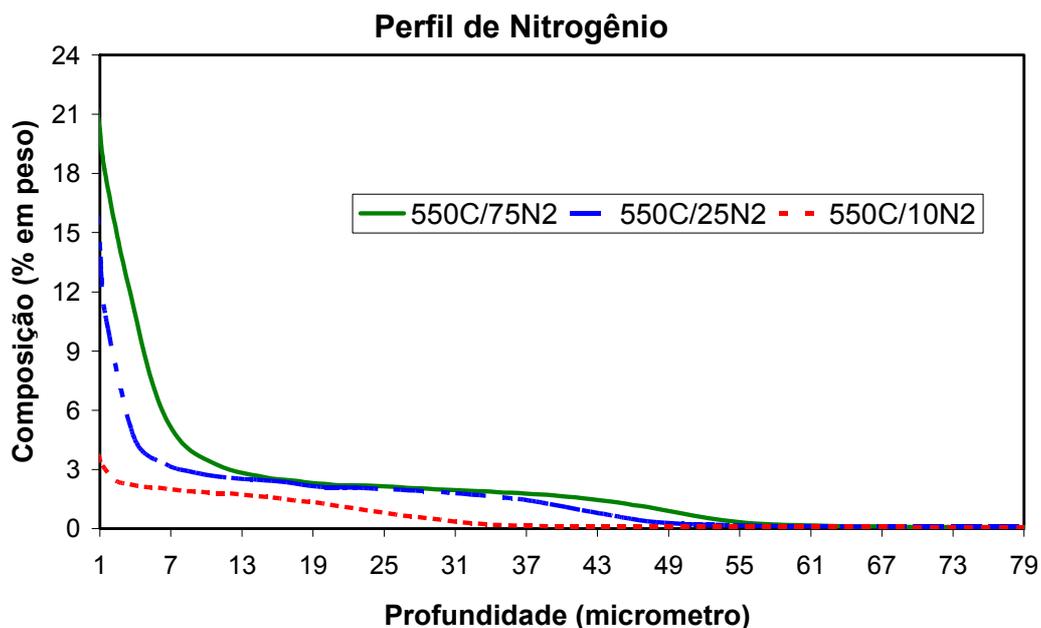
**Figura 4.** Perfil de nitrogênio das amostras nitretadas com 10, 25 e 75% de N<sub>2</sub>.

A Figura 4 mostra o perfil de nitrogênio para essas amostras que demonstra maiores camadas nitretadas a medida que o percentual de nitrogênio da mistura gasosa aumenta. Observa-se que o material que apresentou o maior nível de descarbonetação foi a amostra nitretada com 25 % de N<sub>2</sub> seguida da amostra tratada com 10% de N<sub>2</sub>, enquanto aquela nitretada com 75% de N<sub>2</sub> apresentou o menor nível de descarbonetação superficial.

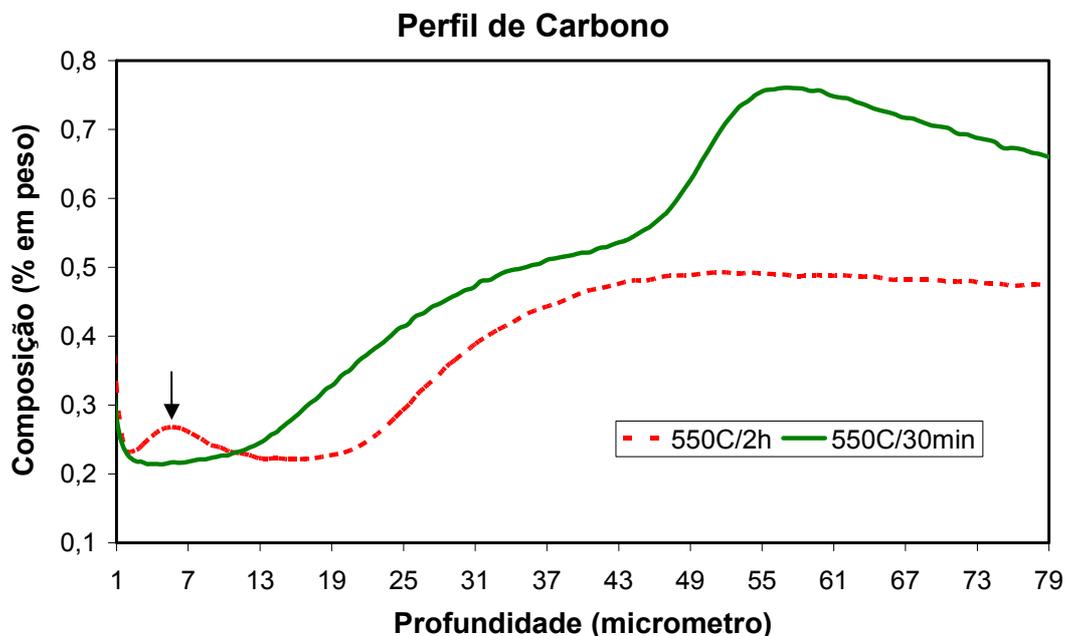
**Figura 5.** Redistribuição do carbono em função do tempo de nitretação. A seta indica a presença de um pico de carbono no interior da camada nitretada.

Na Figura 5 é possível avaliar o efeito do tempo de nitretação na redistribuição do carbono. Verifica-se que, com o aumento do tempo de nitretação de 30 minutos para 2 horas, a profundidade da região descarbonetada aumentou. Por outro lado, o pico de carbono, normalmente observado abaixo na camada nitretada, não foi identificado para o C.P. tratado em duas horas. É provável que a região rica em carbono esteja localizada abaixo de 100 μm (limitação da análise). Seria possível, no entanto, retificar a superfície do material e continuar a análise por mais 100μm.

Merece destaque a presença de um pico de carbono na interface da zona de difusão com a camada de compostos (Figura 5). Observa-se que nessa região existe a formação de precipitados nos contornos de grãos (Figura 6a). Verifica-se que esse pico não existia após a nitretação com tempo de trinta minutos (550°C/30min/25%N<sub>2</sub>) e está presente após a nitretação em 2 horas (550°C/2h/25%N<sub>2</sub>) indicando que foi formado após 30 minutos de tratamento, exatamente quando do surgimento da camada de compostos (Figura 6a). Por outro lado o C. P. sem a presença da camada de compostos não mostrou nem o pico de carbono e nem a precipitação nos contornos de grãos (Figura 6b).

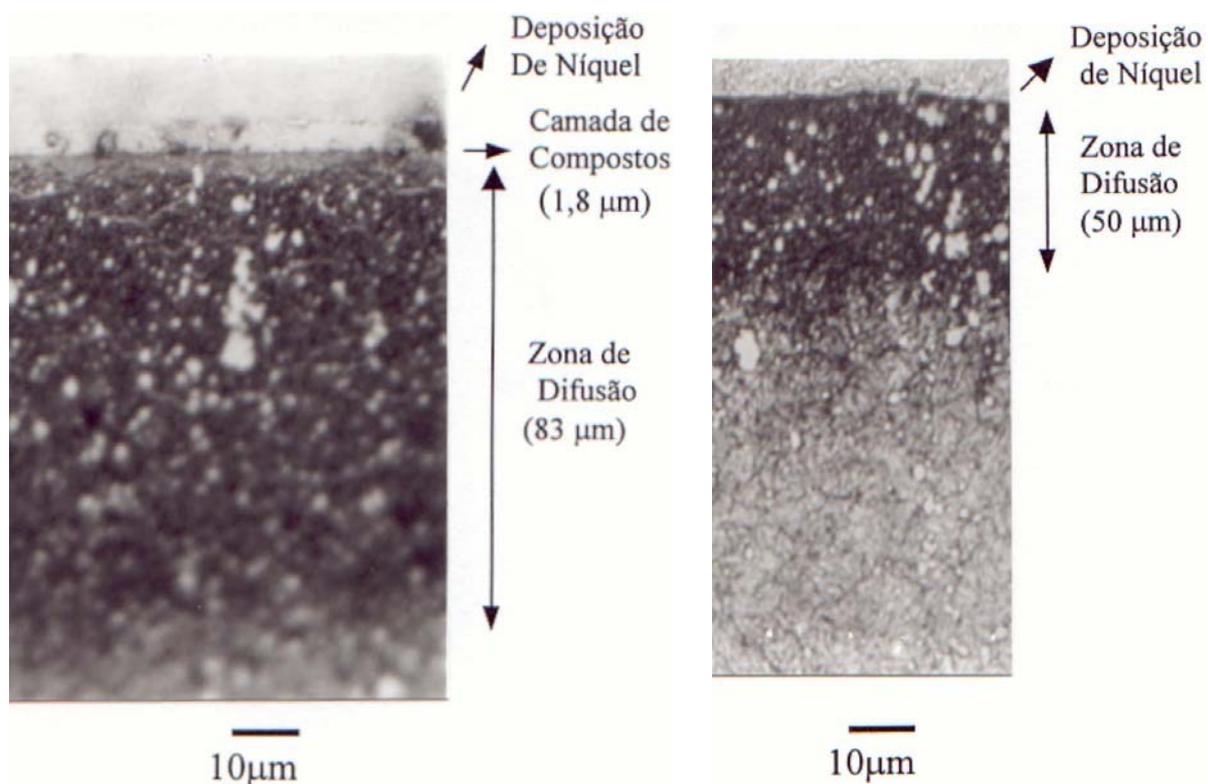
Figura 6. (a) 550°C/2h/25%N<sub>2</sub>

Figura 6 (b) 550/30min/25%N<sub>2</sub>

A Figura 6 mostra a seção transversal, em microscópio óptico, das amostras nitretadas por duas horas e por trinta minutos. Verifica-se que para o C.P. com a presença da camada de compostos (Figura 6a) se observa a presença de precipitados nos contornos de grãos na região de interface camada de compostos-zona de difusão. Por outro lado, para o material sem a presença da camada de compostos não se observou a precipitação nos contornos de grãos.

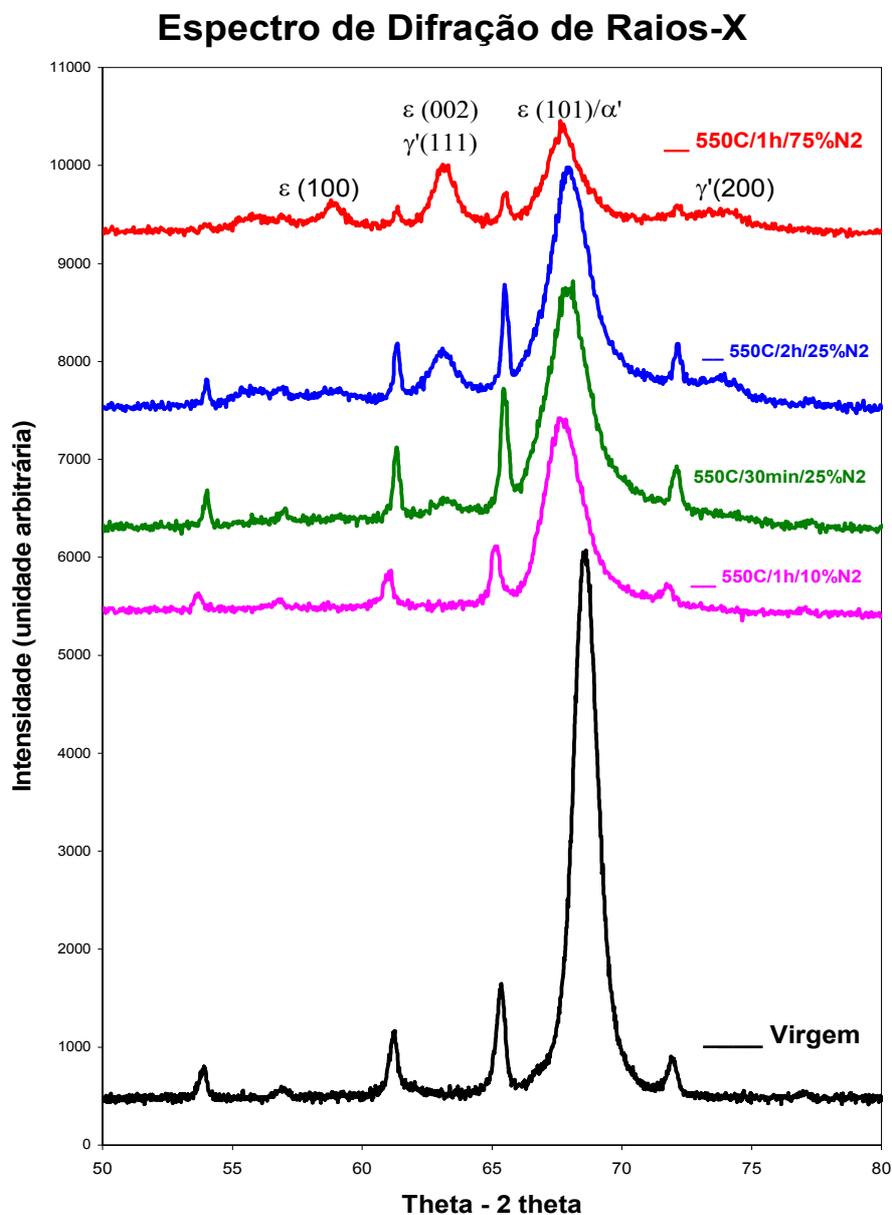
Figura 7. Espectro de difração de raios-x (radiação cromo  $K\alpha$  -  $\lambda = 2,29$ ).

A Figura 7 apresenta espectros de difração de raios-x de corpos de prova nitretados e sem tratamento (virgem). É possível observar que o carbeto do tipo  $M_6C$  está presente em todas as amostras.

Para amostra nitretada com 10% de  $N_2$  (550C/1h/10%N2) não se observou a presença da camada de compostos, existindo somente a zona de difusão. A inexistência de picos resultantes da zona de difusão pode ser explicada pela baixa concentração dos diferentes nitretos de liga (Cr, V, W, Mo).

Para o material nitretado em 30 minutos (550/30min/25%N2) se observam pequenos picos referente a camada de compostos indicando que a mesma se encontra em estágio inicial de formação, ainda não existindo de forma compacta. Isso explica sua não observância na análise metalográfica.

Os C.P. 550/2h/25%N2 e 550/1h/75%N2 apresentam camadas polifásicas  $\epsilon$  -  $Fe_{2-3}(C,N)$  ( $d_{100} = 2,34$  e  $d_{101} = 2,06$ ) e  $\gamma'$  -  $Fe_4N$  ( $d_{111} = 2,19$  e  $d_{200} = 1,89$ ).

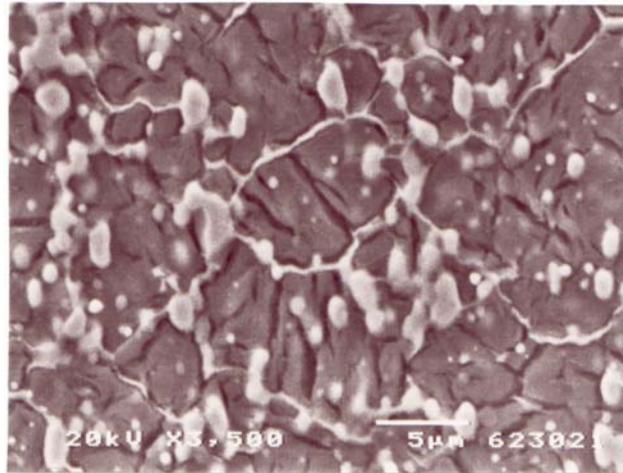
**Figura 8.** Zona de difusão de C. P. nitretado 550°C, 10h, 75% N<sub>2</sub> mostrando a formação de uma rede de precipitados em contorno de grãos. MEV, reativo picral.

Os resultados obtidos no presente trabalho indicam que a camada de compostos exerce importante influência na redistribuição do carbono e na formação de precipitados em contornos de grãos observados principalmente para nitretação realizadas em elevadas temperaturas (550°C).<sup>(13)</sup> Esses precipitados freqüentemente são reportados como sendo cementita Fe<sub>3</sub>C.<sup>(13,14,26)</sup> A taxa de difusão do C na camada branca, em especial a camada  $\gamma'$ -Fe<sub>4</sub>N é pequena<sup>(16,27)</sup> podendo atuar como uma barreira, impedindo que o carbono chegue até a superfície onde seria removido pelo *sputtering* e reações com o hidrogênio. As análises GDOS confirmam esta afirmação, pois em amostras que apresentam camadas de compostos bem definidas o nível de descarbonetação foi menor resultando normalmente, em uma intensa precipitação em contornos de grãos no interior da zona de difusão conforme mostrado na Figura 8.
