# ESTUDO DA OXIDAÇÃO CÍCLICA NO AÇO INOXIDÁVEL FERRÍTICO AISI 409<sup>1</sup>

## STUDY OF CYCLIC OXIDATION IN STAINLESS STEEL AISI409 FERRITIC

<sup>1</sup> Contribuição técnica ao 50° Seminário de Laminação – Processos e Produtos Laminados e Revestidos, 18 a 21 de novembro de 2013, Ouro Preto, MG, Brasil.

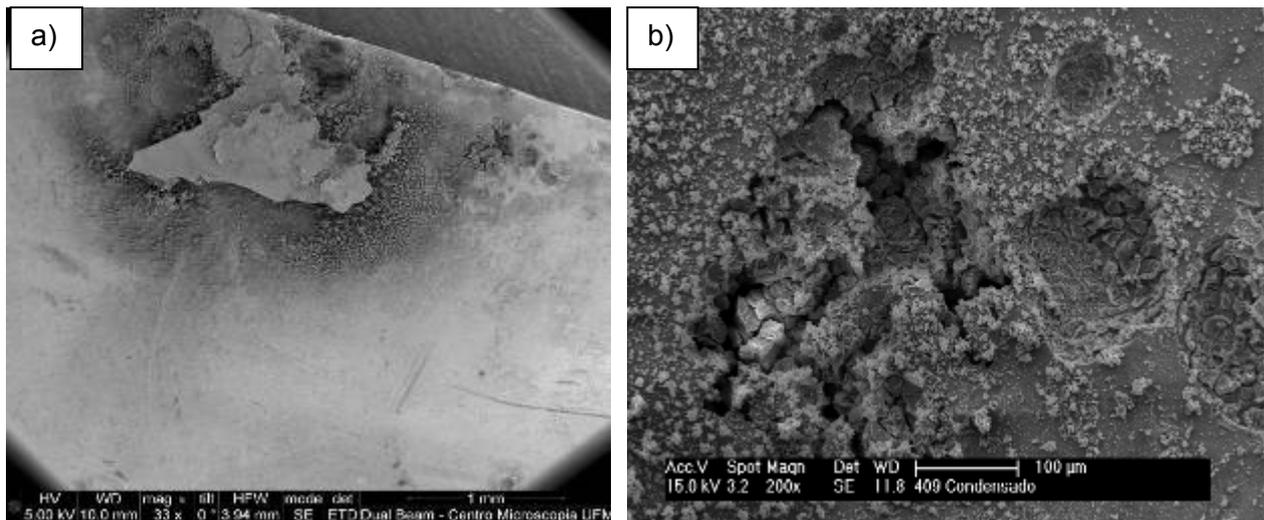
A inspeção visual constatou que no 20° ciclo a parte externa da amostra TOC apresentava-se atacada. Na Figura 1a é mostrado claramente o rompimento de uma parte da superfície do aço.

Para melhor visualização da parte superior à direita da imagem apresentada na Figura 1a foi realizado um aumento de 200x, apresentado na Figura 1b destacando diversas crateras formadas na superfície do aço.

**Figura 1.** (a) Microscopia da superfície após o 20º ciclo, amostra TOC. (b) Destaque detalhe corrosivo.

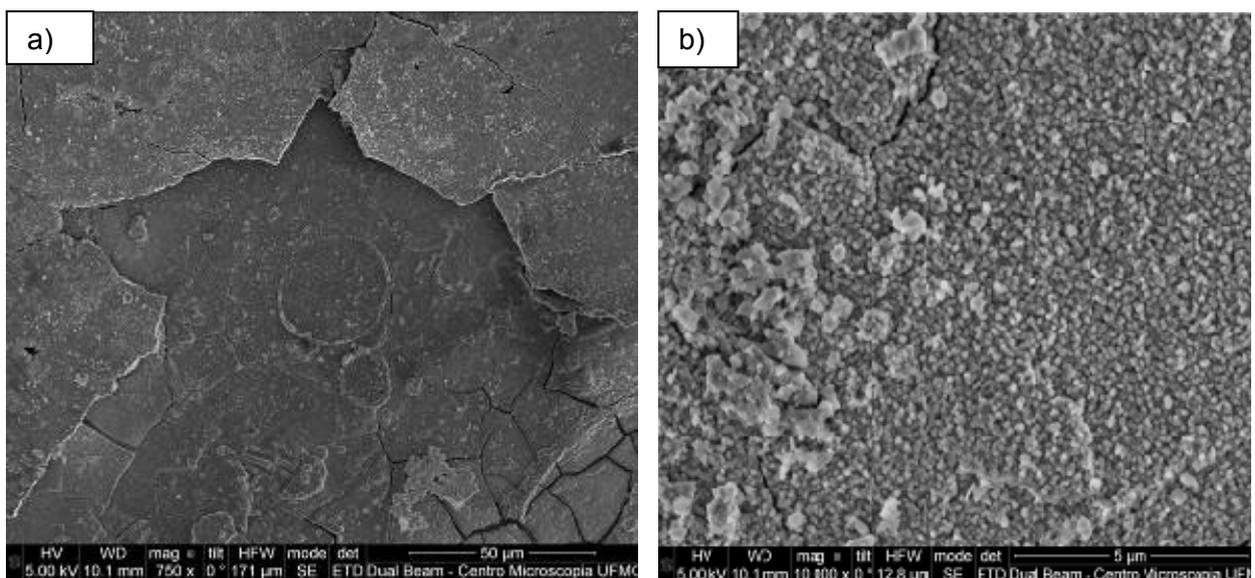
Detalhadamente a Figura 2a revela a deteriorização da película protetora em três camadas, e a direita na Figura 2b, a partir de uma mag 10.000x, foi possível visualizar rupturas na terceira camada.

**Figura 2.** (a) Microscopia do rompimento da camada protetora em três camadas. (b) Destaque da fresta na terceira camada.

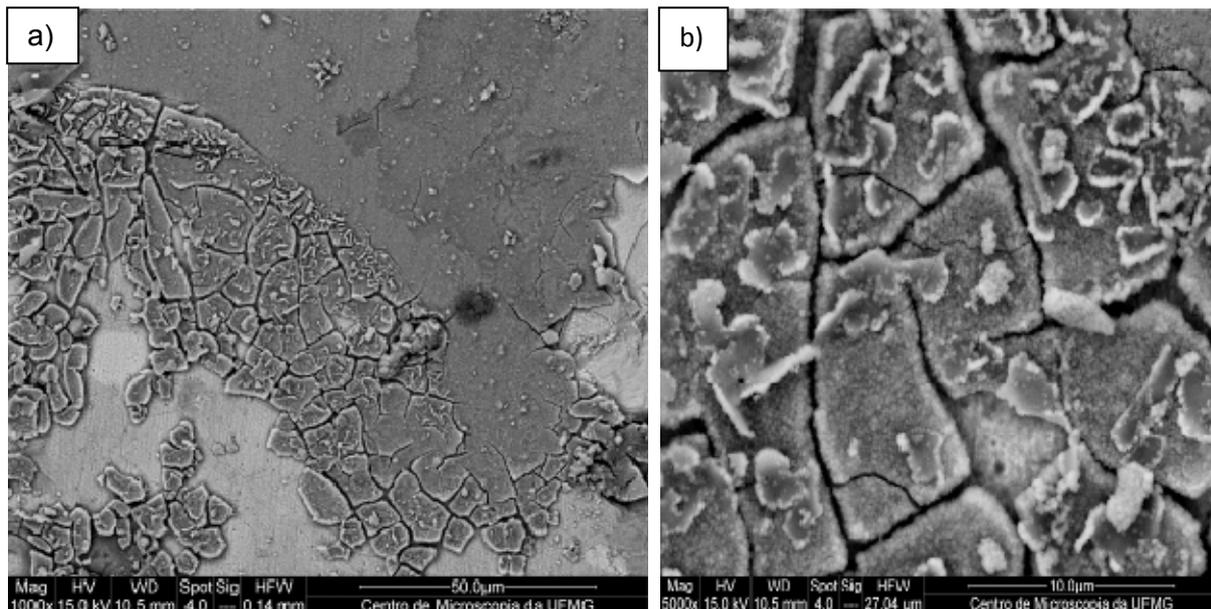
Observa-se na Figura 3a que o rompimento do filme passivo da amostra TOC se deu preferencialmente na região dos cantos de grão. A partir da Figura 3b nota-se que os grãos vão se destacando à medida que a corrosão se propaga.

**Figura 3.** (a) Microscopia da ruptura do filme passivo em torno do contorno de grão. (b) Destaque dos grãos.

Os espectros EDS obtidos por linha realizados na amostra TOC ao longo da linha indicada na Figura 6 revela uma análise qualitativa dos constituintes do filme passivo rompido, mostrado na Figura 3a. O estudo relativo a essa varredura aponta-se presença de cromo e oxigênio em proporções que sugere a formação de precipitados de carbonetos de cromo ( $\text{Cr}_{23}\text{C}_6$ ).

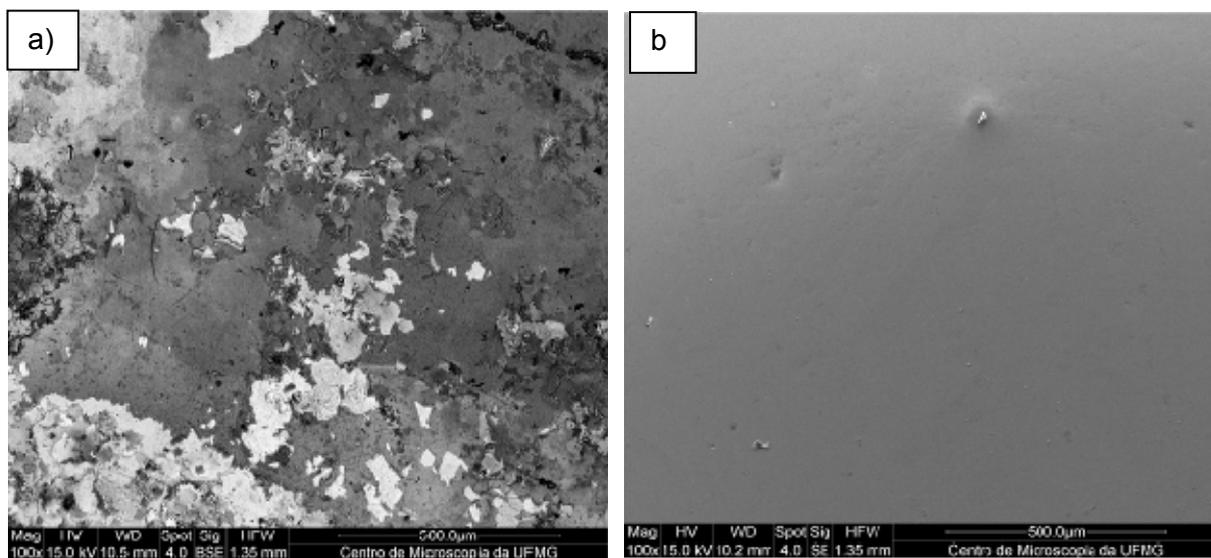
Ao final dos 20 ciclos, ao ser oxidado por 240 h, a amostra que serviu como controle manteve em sua base a coloração cinza metálico, e apresenta filme protetor homogêneo como pode ser visto na Figura 4b, diferentemente do filme heterogêneo formado na parte que não foi rompida da amostra TOC como revela a Figura 4a.

**Figura 4.** (a) Microscopia da superfície amostra TOC. (b) Microscopia da superfície amostra TOP.

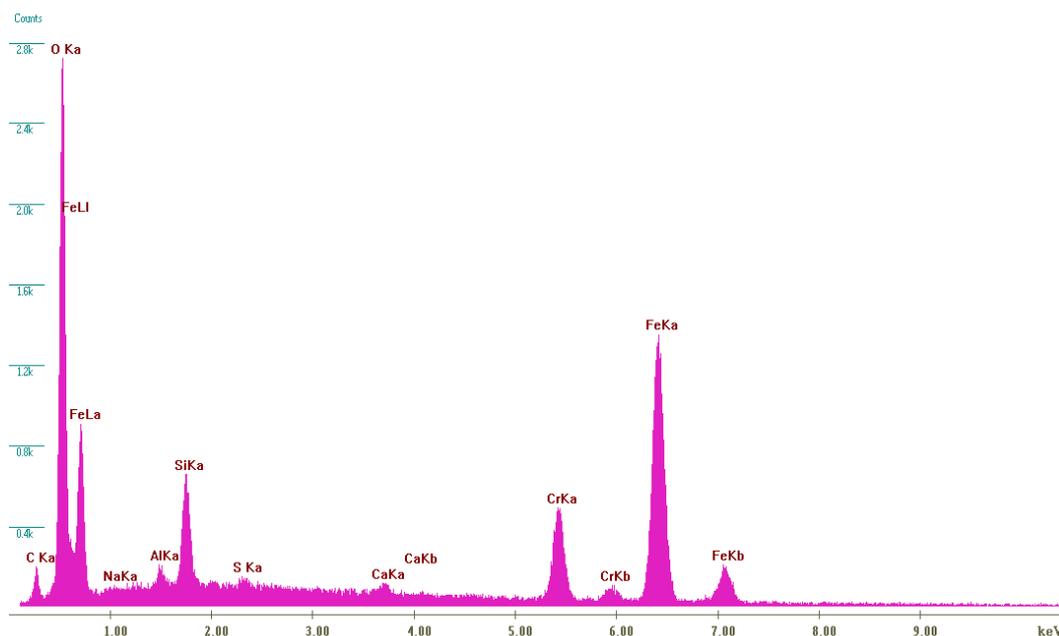
Label A: Eds imagem 1000X a1

O Espectro de Energia Dispersiva – EDS, pontual mostrado na Figura 5 apresenta alguns elementos da composição da amostra TOC e elementos correspondentes ao condensado utilizado durante a ciclagem. Constata-se a presença dos elementos: ferro, silício, oxigênio enxofre e cromo.

**Figura 5.** Análise EDS do filme de óxidos formado no aço 409 TOC oxidado em ar sintético por 240 h a temperatura de 300°C.

O Espectro – EDS, mostrado na Figura 7, apresenta elementos da composição do aço referente à amostra TOP, nota-se semelhança entre o espectro relativo à amostra TOC (Figura 5), com o diferencial da presença do enxofre.

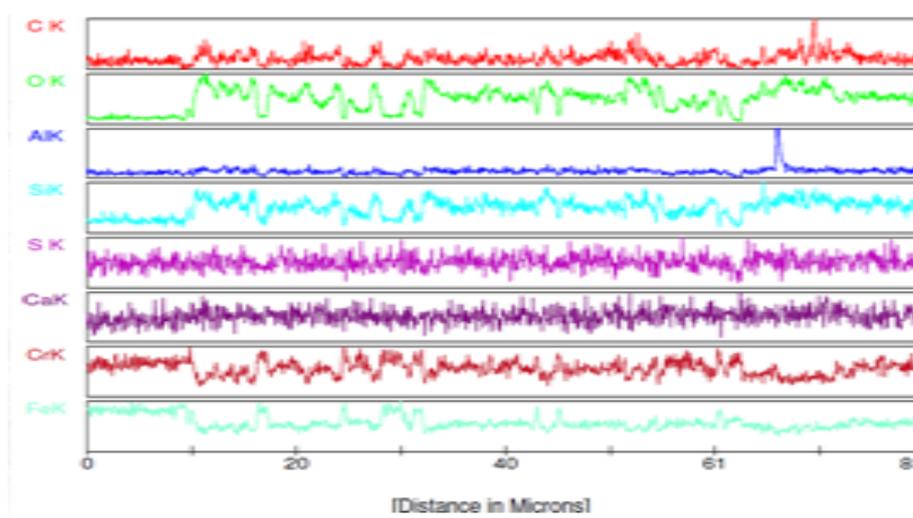
**Figura 6.** Análise qualitativa dos constituintes do filme passivo rompido da amostra TOC.

Estudo relativo ao EDS da amostra TOC sugere a formação de precipitados de carbonetos de cromo devido ao deslocamento dos átomos de cromo da solução sólida do aço para os contornos de grão, provocando zonas empobrecidas de cromo. O aço 409 monoestabilizado com titânio apresentou ruptura no filme após 240 h, embora haja o entendimento por parte de pesquisadores, que a estabilização com titânio seja importante para o material manter o filme passivo, nas condições às quais o aço AISI 409 foi submetido, tal estabilização não foi suficiente para o aço resistir ao meio corrosivo. Pois diferentemente dos resultados apresentados por Li et al.<sup>(2)</sup> e Cunto,<sup>(3)</sup> em nenhum dos ensaios realizados por eles, houve o rompimento da camada protetora para o AISI 409. Entre outros motivos, acredita-se que a dupla estabilização (nióbio e titânio) foi determinante para maior resistência dos aços usados pelos pesquisadores.

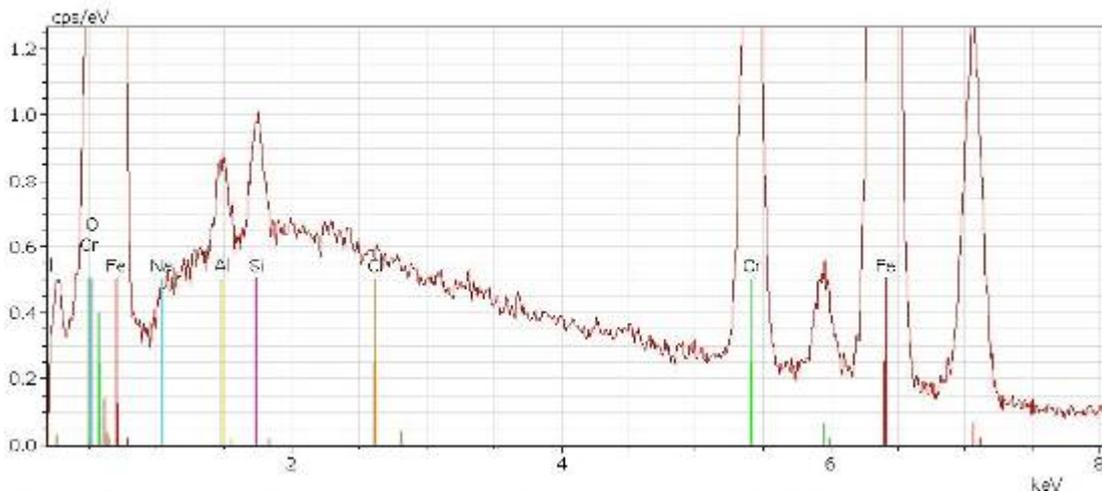
**Figura 7.** Análise EDS do filme de óxidos formado no aço 409 TOP oxidado em ar sintético por 240 h a temperatura de 300°C.
