ESTUDO DE CASO DO DESEMPENHO DE JUNTAS SOLDADAS PARA APLICAÇÃO OFFSHORE *

CASE STUDY OF PERFORMANCE OF WELDED JOINTS FOR OFFSHORE APPLICATIONS

* Contribuição técnica ao 72º Congresso Anual da ABM – Internacional e ao 17º ENEMET - Encontro Nacional de Estudantes de Engenharia Metalúrgica, de Materiais e de Minas, parte integrante da ABM Week, realizada de 02 a 06 de outubro de 2017, São Paulo, SP, Brasil.

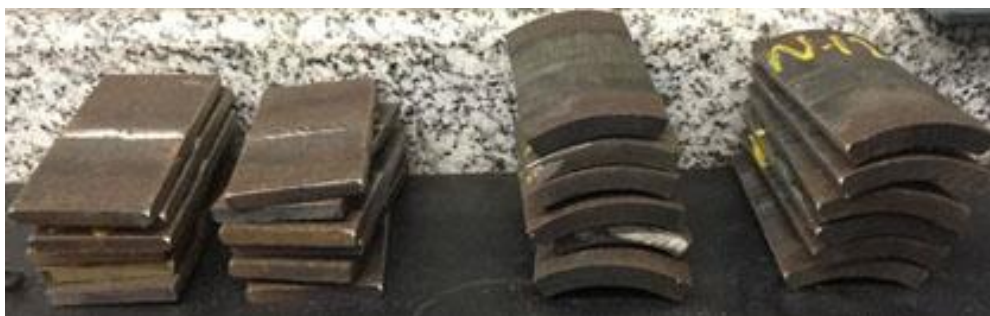
Figura 1. Corpos de prova confeccionados preparados para este trabalho.

Após a soldagem, foram retirados 6 corpos de prova de cada amostra totalizando 24 CPs, apresentados na Figura 1. O corte foi executado utilizando máquina de serra fita refrigerada FM 1600, fabricada pela Franho, com dimensões apresentadas na Figura 2. Os CPs obtidos, identificados numericamente por pulsão, foram analisados através dos ensaios conforme Tabela 2.

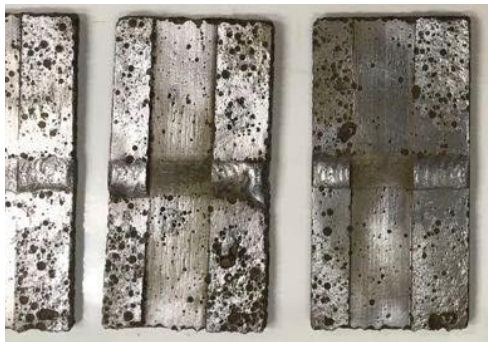
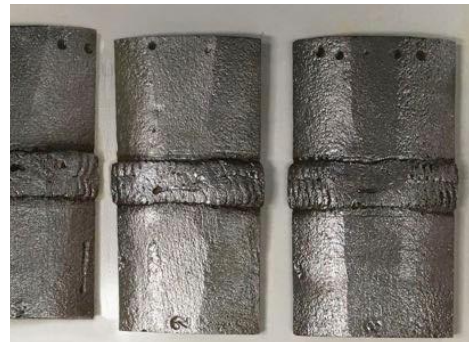
CPs soldados com consumível ER 70S-3 (similar ao metal base)

CPs soldados com consumível ER 80S-Ni2 (dissimilar ao metal base)

Figura 9. Aspecto dos CPs após ensaios de corrosão acelerada soldados com consumíveis similares e dissimilares ao metal base: amostras de chapa (esquerda) e tubo (direita).

A diferença obtida na taxa de corrosão entre os tubos e as chapas está relacionada ao fato que os tubos tiveram somente corrosão uniforme e as chapas apresentaram além da corrosão uniforme, corrosão por pites, conforme ilustrado na Figura 9. A taxa de corrosão determinada por perda de massa mede apenas a corrosão uniforme. Portanto, para se avaliar a corrosão das chapas é preciso calcular a taxa de pite que mede a corrosão devido aos pites e adotar como a taxa de corrosão das chapas a maior das duas. A NACE RP0775:2005 [4] recomenda o emprego da equação 2 para cálculo da taxa de pite (TP).

Visualmente os CPs confeccionados com o ER 80S-Ni2 apresentam pontos de corrosão mais acentuada se comparado aos soldados com o ER 70S-3. Nestes, destacam-se as zonas de ligação entre a material base e de solda, na ZTA, onde se formaram canais de corrosão visivelmente mais afetada que nas demais regiões, evidenciando a formação de pilha galvânica. Este cenário está ilustrado na Figura 9.

A corrosão assimétrica apresentada nos CPs de tubos soldados com o consumível ER 80S-Ni2, dissimilar ao metal base, originou-se devido aos mesmos possuírem uma diluição diferenciada do material de base em um dos lados do cordão de solda. Esta diluição diferenciada levou aos mesmos a serem mais suscetível ao processo de corrosão galvânica mais localizada em um dos lados da junta, como mostrado nas três fotos na parte inferior direita da Figura 9.

Apesar de a corrosão alterar o comportamento mecânico de forma semelhante para as juntas similares e dissimilares, os CPs soldados com consumível ligado ao níquel (ER 80S-Ni2) apresentaram canais de corrosão, mostrados na Figura 9, onde estes atuam como concentradores de tensão, levando à intensificação de um estado triplo de tensão, causando rompimento abrupto na ZTA e com fratura com caracteristicamente não linear, podendo ser observado com clareza na Figura 10.
