# EVOLUÇÃO DE DEFEITOS TRANSVERSAIS LOCALIZADOS NA SUPERFÍCIE DE BARRAS DE COBRE DURANTE O PROCESSO DE TREFILAÇÃO<sup>1</sup>

## EVOLUTION OF SUPERFICIAL AND TRANSVERSALS DEFECTS OF COPPER RODS DURING DRAWING PROCESS

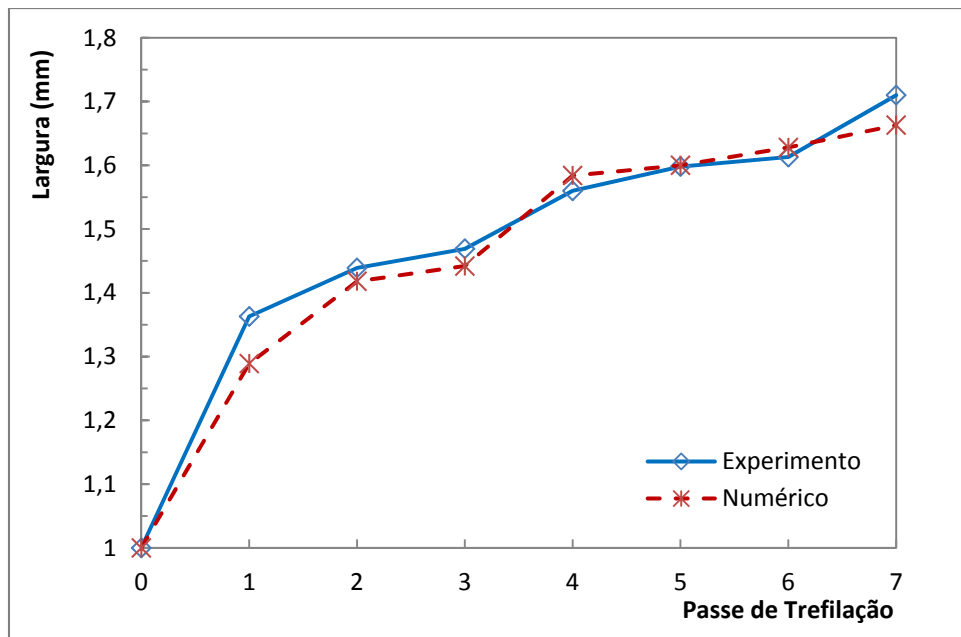
**Figura 8.** Evolução da largura do defeito transversal com 0,6 mm de profundidade entre o experimento e o numérico.

Observando o gráfico da Figura 8, verifica-se que, apesar do fechamento do defeito no terceiro passe, a largura do defeito aumenta com o número de passes. O maior acréscimo na largura ocorreu no primeiro passe (trecho linear com maior inclinação). A largura final experimental foi de 1,7 mm, isto é, 70% maior do que a largura inicial. Já o comprimento do defeito diminuiu significativamente até o terceiro passe de trefilação, a partir daí, este permaneceu quase constante até o sétimo passe (Figura 9).

No decorrer dos sete passes de trefilação houve uma boa semelhança geométrica dos defeitos obtidos experimentalmente e numericamente, tendo a vista de topo com referência. Esta semelhança geométrica é confirmada nas dimensões do comprimento e na largura. Os gráficos das Figuras 8 e 9 mostram as evoluções das larguras e dos comprimentos do defeito transversal, experimentalmente e numericamente.

Através dos gráficos das Figuras 8 e 9, percebeu-se uma boa correlação entre as larguras experimentais e numéricas.
