FORMAÇÃO DA TEXTURA DE RECRISTALIZAÇÃO DOS AÇOS INOXIDÁVEIS FERRÍTICOS AISI 430A E 430E¹

DEVELOPMENT OF RECRYSTALLIZATION TEXTURES IN AISI 430A AND AISI 430E FERRITIC STAINLESS STEELS

¹ *Contribuição técnica ao 62º Congresso Anual da ABM – Internacional, 23 a 27 de julho de 2007, Vitória – ES, Brasil.*

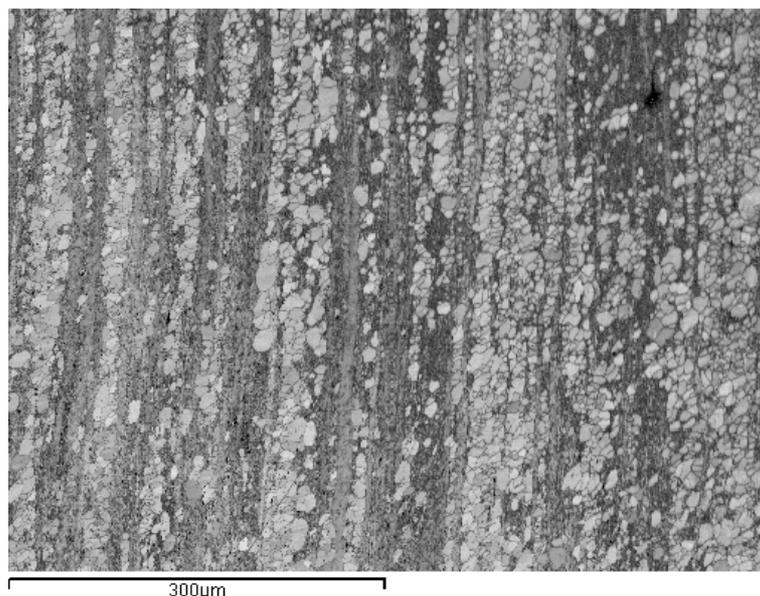
Figura 1. Microestrutura do aço 430A tratado a 750°C.

As microestruturas apresentadas para os aços tratados termicamente são referentes aos mapas de qualidade da imagem (IQ) construídos através de microscopia por orientação de imagem (MIO) e nos permite observar nitidamente as regiões de grãos recuperados e recristalizados. O aço 430A tratado a 750°C apresenta uma microestrutura parcialmente recristalizada com novos grãos surgindo a partir da matriz recuperada. Esse aço quando tratado a 800 e 850°C apresenta microestrutura completamente recristalizada com tamanho de grão da ordem de 17 e 21 μ m, respectivamente. As microestruturas do aço 430A tratado termicamente são mostradas nas Figuras 1, 2 e 3. Em todas as figuras a direção de laminação é vertical.

Diante dessas microestruturas observa-se que os dois materiais quando parcialmente recristalizados, apresentam grãos recuperados (regiões escuras) e grãos recristalizados (grãos claros) arrumados, com freqüência, em colônias alongadas.

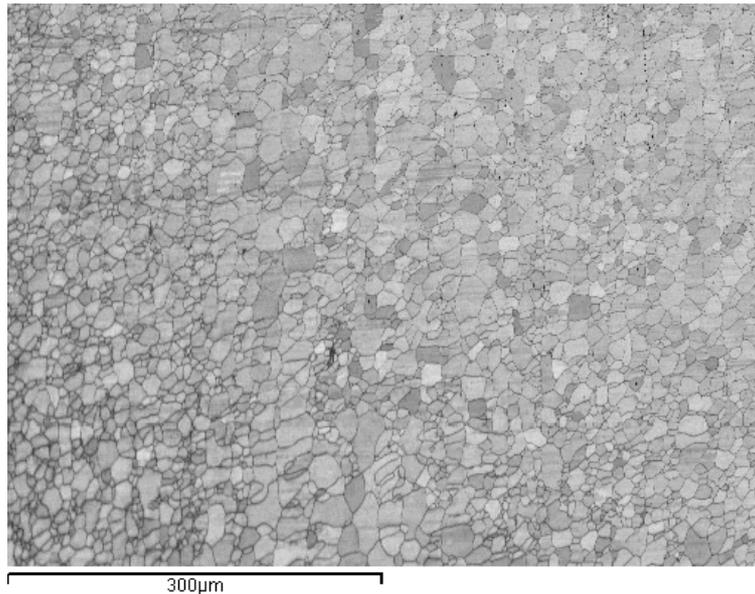
Figura 2. Microestrutura do aço 430A tratado a 800^oC.

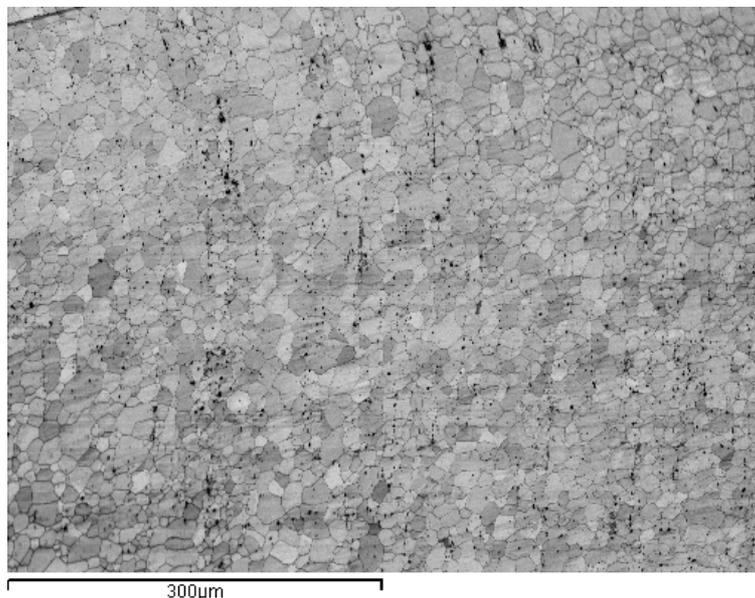
Figura 3. Microestrutura do aço 430A tratado a 850^oC.

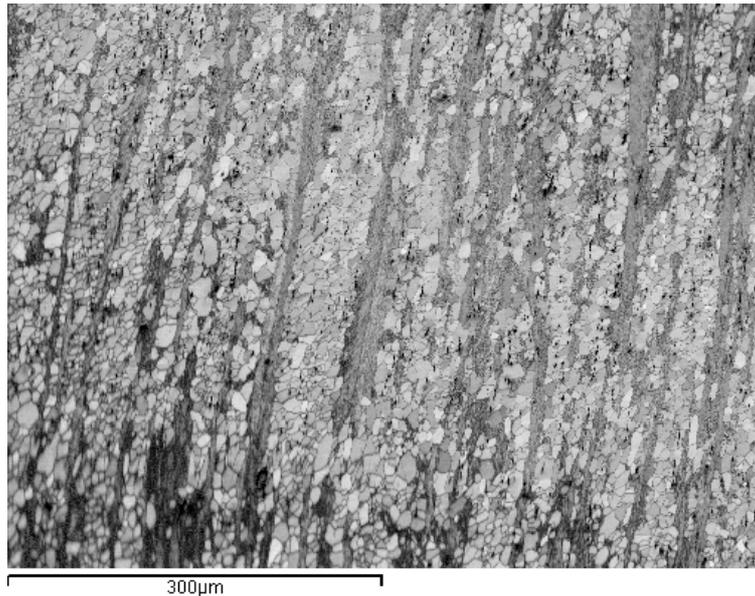
Figura 4. Microestrutura do aço 430E tratado a 825^oC.

O aço 430E tratado a 825 e 850^oC apresentaram microestrutura parcialmente recristalizada, com frações de recristalização – medidas pela técnica de limiarização⁽³⁾ - conversão de imagens em tons de cinza para imagens binárias - de 48 e 62%, respectivamente. Nesses aços também se observou que os novos grãos surgem a partir da matriz de grãos recuperados. Quando tratado a 875^oC esse aço apresentou microestrutura completamente recristalizada com tamanho de grão da ordem de 21μm. As Figuras 4, 5 e 6 mostram as microestruturas do aço 430E tratado termicamente.

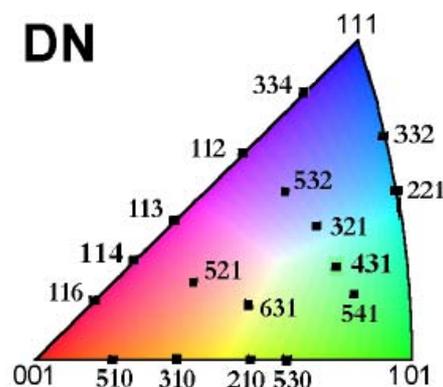
Figura 7. Triângulo estereográfico de referência para auxílio da interpretação dos mapas de orientação.

A técnica de EBSD utilizada tem como principal objetivo determinar as orientações presentes nos aços à medida que o processo de recristalização evolui e os resultados obtidos, através dessa técnica, são inéditos. Aqui serão apresentados e discutidos os mapas de orientação e figuras de pólo inversas das seções que representam o plano da chapa (DN) e o plano da direção de laminação (DT). A Figura 7 apresenta o triângulo estereográfico de referência, utilizado para identificar as principais orientações presentes nos aços em estudo.

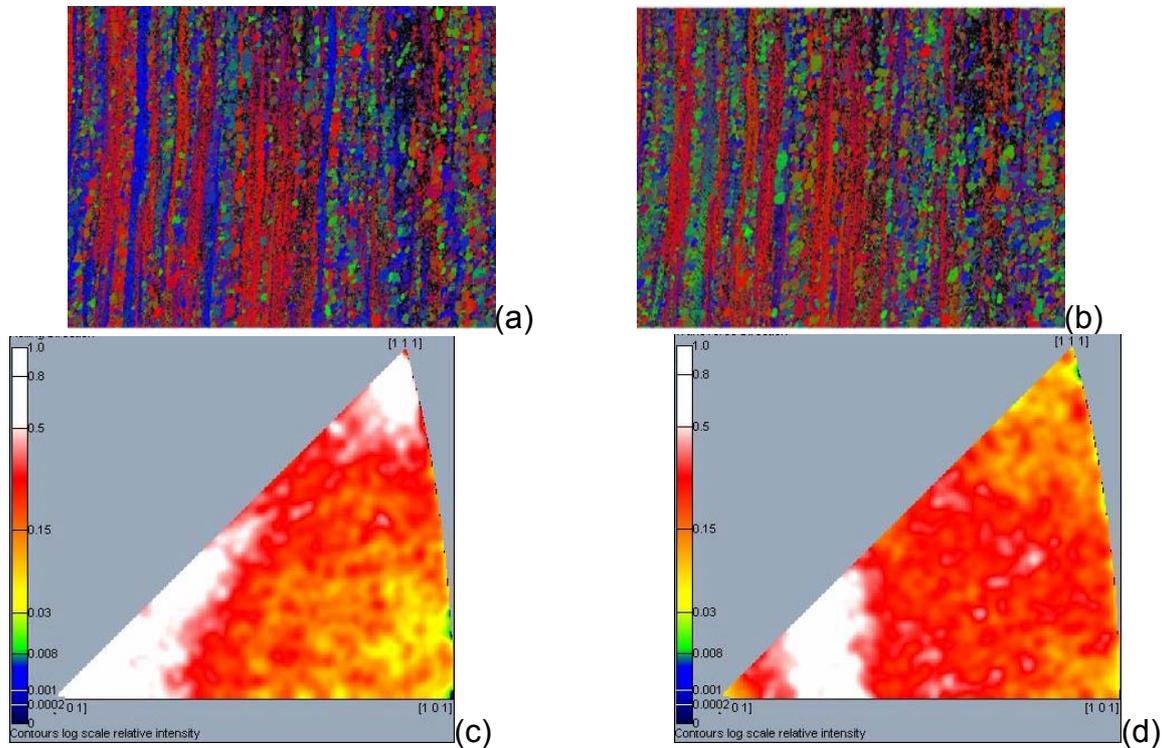
Figura 8. Mapas de orientação da superfície da chapa - DN - (a), da direção de laminação - DT - (b) e respectivas figuras de pólo inversas (c) e (d). Material 430A tratado a 750^oC. DL é vertical.

As Figuras 8, 9 e 10 nos permitem observar que as principais orientações presentes no aço 430A tratado a 750^oC, 800^oC e 850^oC são: {100}<uvw>, grãos vermelhos, {111}<uvw>, grãos azuis e, em menor quantidade, {101}<uvw>.

Essas figuras mostram que à medida que a temperatura de tratamento aumenta, a porcentagem de grãos azuis $\{111\}\langle uvw \rangle$ também sofre um aumento, enquanto a fração de grãos vermelhos $\{100\}\langle uvw \rangle$ diminui.⁽⁵⁾ Essas figuras nos dão uma idéia qualitativa das orientações presentes nos dois materiais, porém seria necessário quantificar essas componentes.

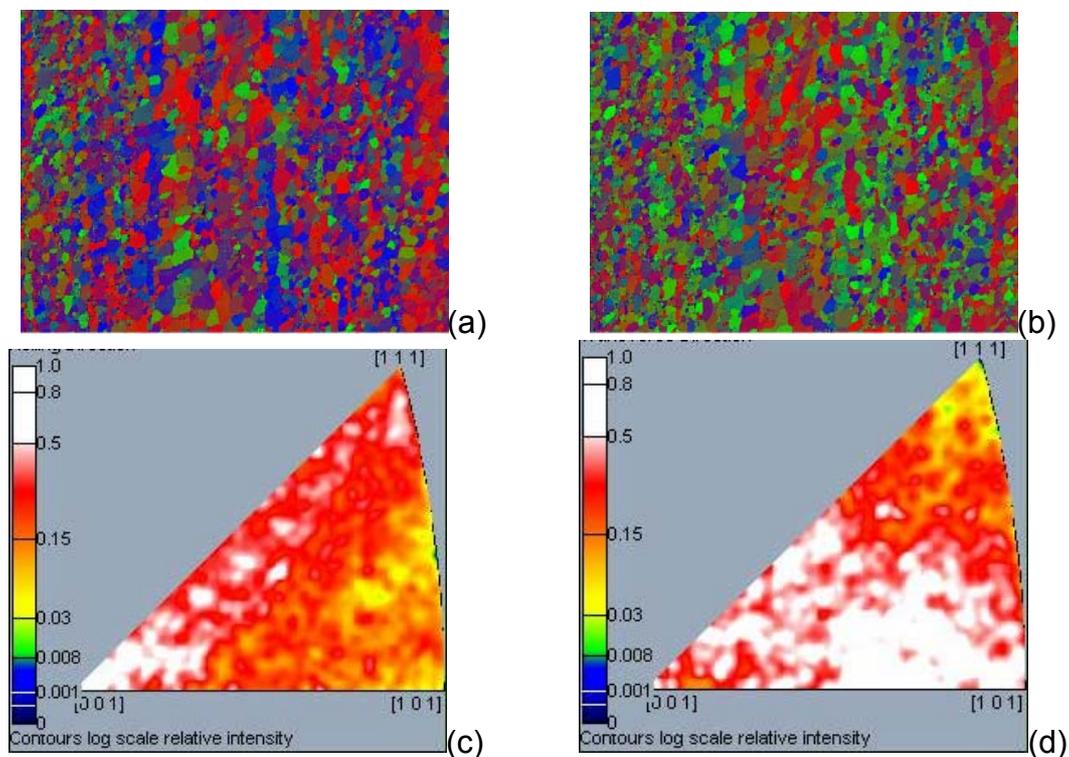
Figura 9. Mapas de orientação da superfície da chapa - DN - (a), da direção de laminação - DT - (b) e respectivas figuras de pólo inversas (c) e (d). Material 430A tratado a 800^oC. DL é vertical.

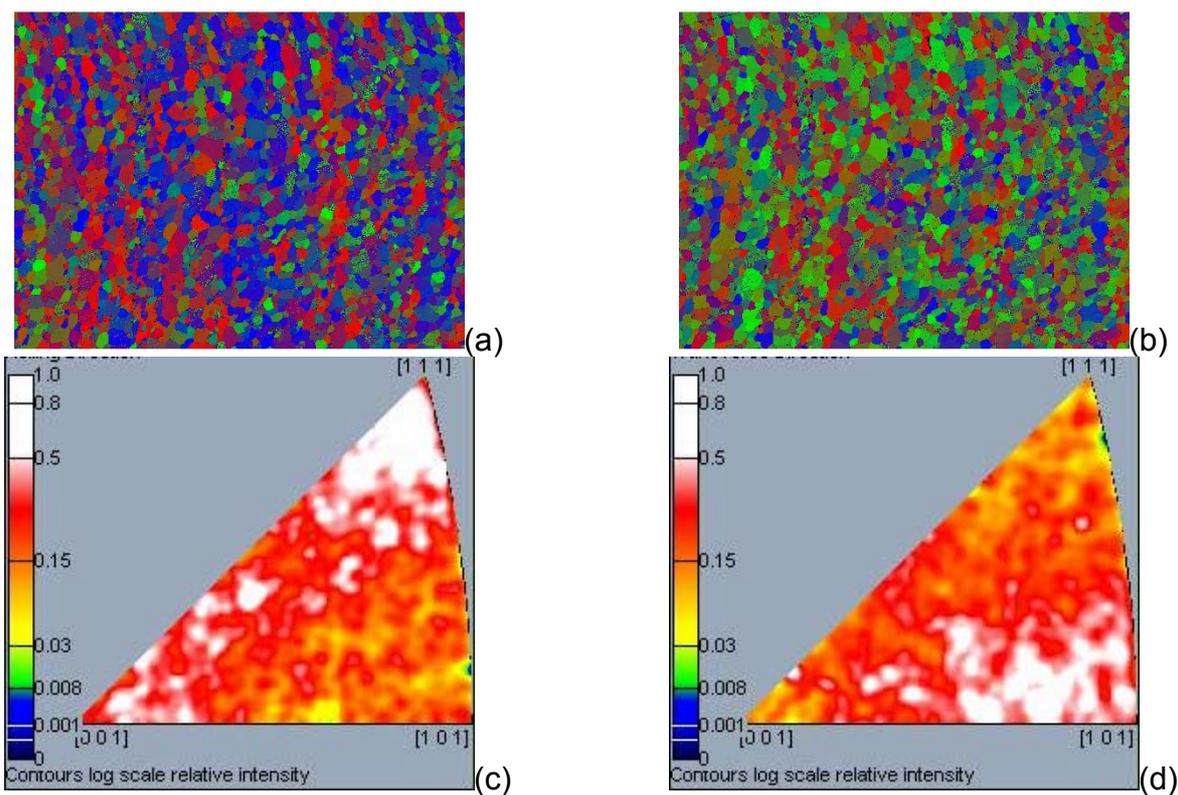
Figura 10. Mapas de orientação da superfície da chapa - DN - (a), da direção de laminação - DT - (b) e respectivas figuras de pólo inversas (c) e (d). Material 430A tratado a 850 °C. DL é vertical.

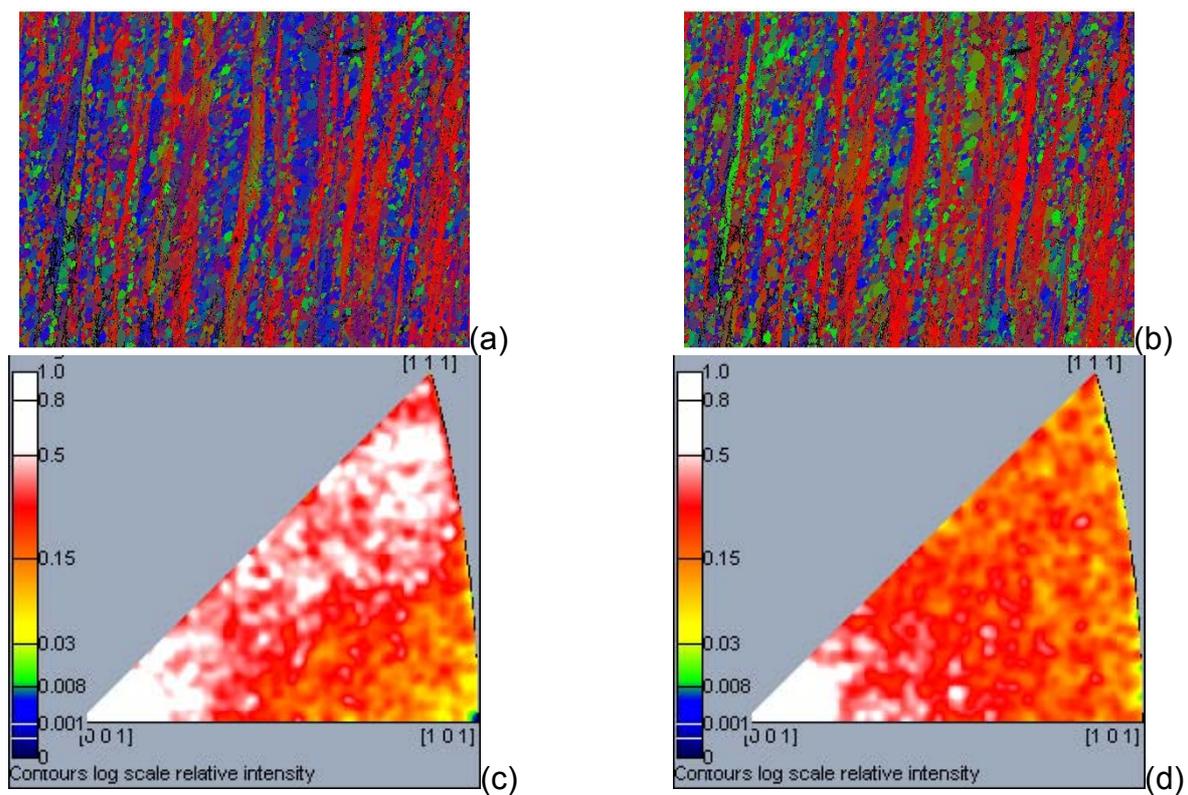
Figura 11. Mapas de orientação da superfície da chapa - DN - (a), da direção de laminação - DT - (b) e respectivas figuras de pólo inversas (c) e (d). Material 430E tratado a 825 °C. DL é vertical.

As Figuras 11, 12 e 13, referentes ao aço 430E tratado a 825, 850 e 875^oC, respectivamente também mostram que as principais orientações presentes são: {100}<uvw>, grãos vermelhos, {111}<uvw>, grãos azuis e, em menor quantidade, {101}<uvw>.

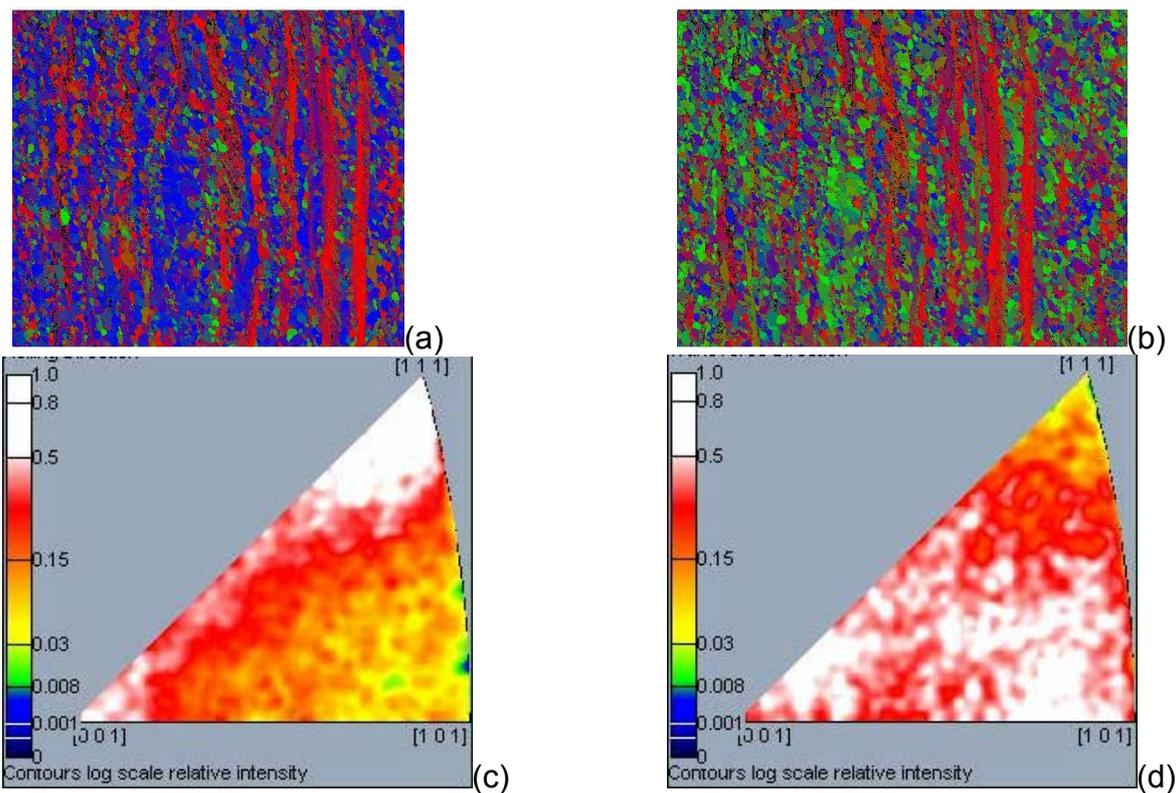
Figura 12. Mapas de orientação da superfície da chapa - DN - (a), da direção de laminação - DT - (b) e respectivas figuras de pólo inversas (c) e (d). Material 430E tratado a 850 °C. DL é vertical.

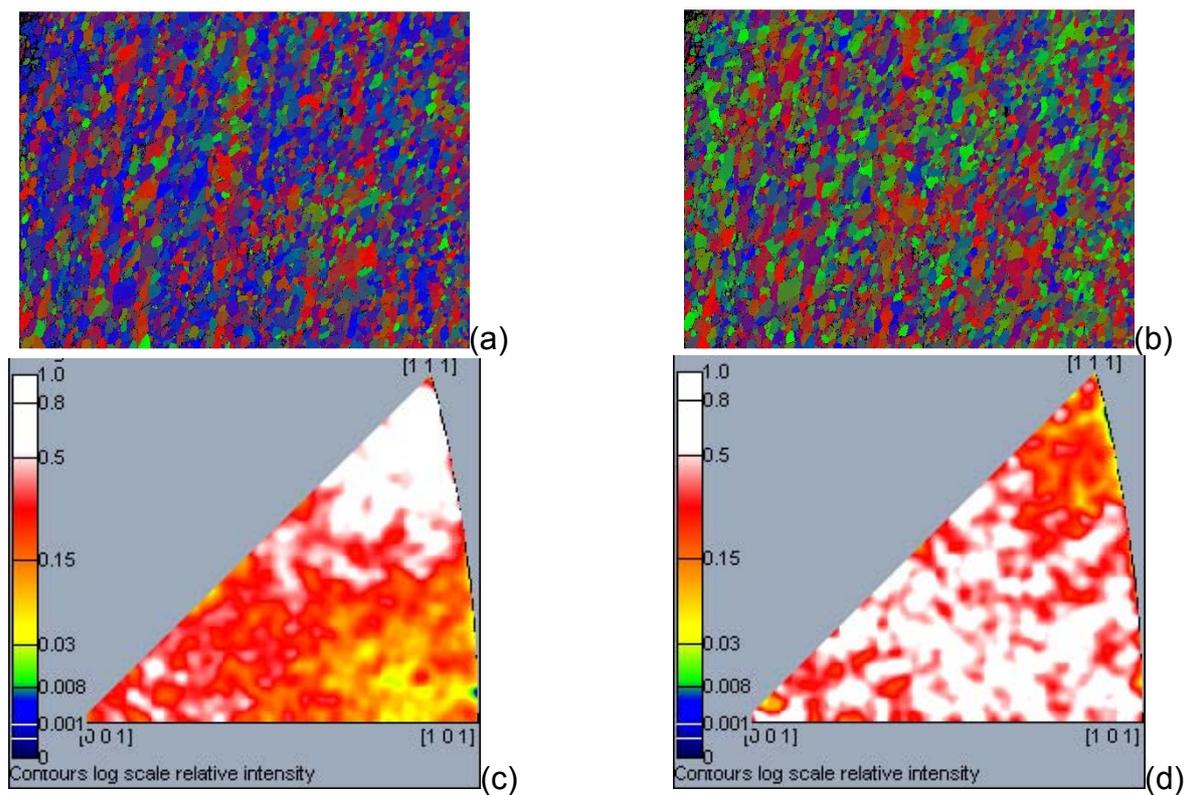
Figura 13. Mapas de orientação da superfície da chapa - DN - (a), da direção de laminação - DT - (b) e respectivas figuras de pólo inversas (c) e (d). Material 430E tratado a 875 °C. DL é vertical.
