IMPLANTAÇÃO DO SISTEMA DE INSPEÇÃO AUTOMÁTICA DE SUPERFÍCIE DE PRODUTOS REVESTIDOS SIAS/VAI NA VEGA DO SUL - ARCELOR BRASIL ¹

AUTOMATIC SURFACE INSPECTION SYSTEM IMPLEMENTATION AT VEGA DO SUL'S HOT-DIP GALVANIZING LINE

¹ *Contribuição técnica ao 43 Seminário de Laminação – Processos e Produtos Laminados e Revestidos*

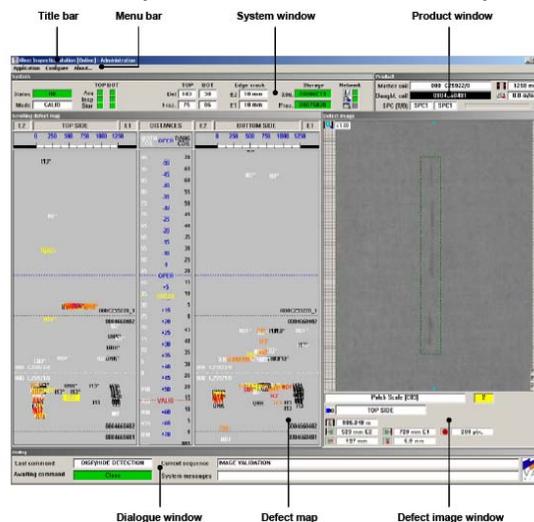
Os resultados da inspeção automática são apresentados em tempo real, para cada defeito o sistema fornece as seguintes informações (Figura 1):

- Família do defeito
- Severidade ou intensidade do defeito
- Dimensões do defeito
- Imagem congelada do defeito
- Posição na bobina em relação à última solda e borda da chapa
- No caso de defeitos repetitivos o passo entre defeitos é apresentado

Figura 1. Tela da cartografia e imagem dos defeitos em tempo real

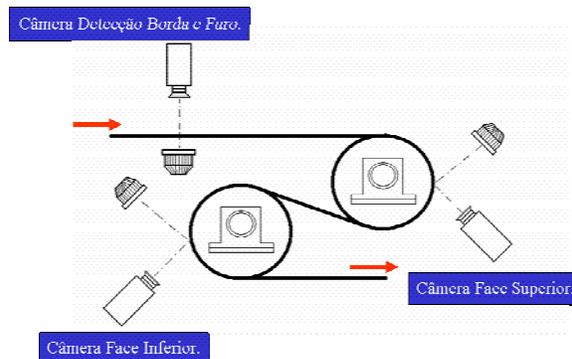
1 – Os sensores, implantados em linha, que são constituídos principalmente de câmeras e fontes luminosas, como segue abaixo (Figura 2):

- quatro câmeras lineares CCD com 4096 pixels, sincronizada com a velocidade da linha através de um encoder dedicado, sendo duas para face inferior as outras duas para face superior, que possibilitam uma detecção em três planos distintos:

resolução 0.25 x 0.25mm – (Sistema Alta Resolução) : para detecção de micro defeitos como por exemplo: grão de zinco e pick-up de rolo. Este plano irá fornecer o resultado dos defeitos em forma de densidade.

resolução 0.5 x 0.5mm : para detecção de defeitos rotineiros como por exemplo: marcas de cilindro do skin-pass e rolos da linha, borras, etc.

resolução de 1.0 x 1.0mm : para detecção de grandes defeitos como por exemplo: manchas, gota fria e esfoliações, etc.

- uma câmera linear de 4096 pixels para a detecção das bordas e furos.
- Três luminárias, sendo uma para cada face e a terceira para detecção de borda e furo.

Figura 2. Apresentação esquemática da instalação em linha

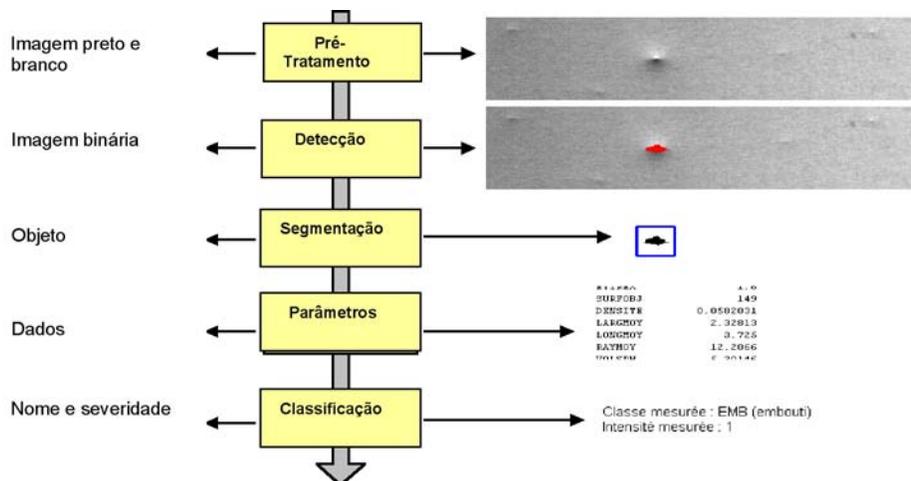
Uma representação esquemática do processo de detecção e classificação dos defeitos é apresentada na Figura 3. A partir das imagens brutas das câmeras é realizada a detecção da(s) zona(s) afetadas através da variação do nível de cinza, destas zonas é realizada a segmentação do defeito, ou seja, definir o domínio do defeito para, posteriormente, através do calculo de uma infinidade de parâmetros e regras de comparação, classificar o defeito numa determinada classe e intensidade.

Figura 3. Seqüência de operações para a detecção e classificação de defeitos

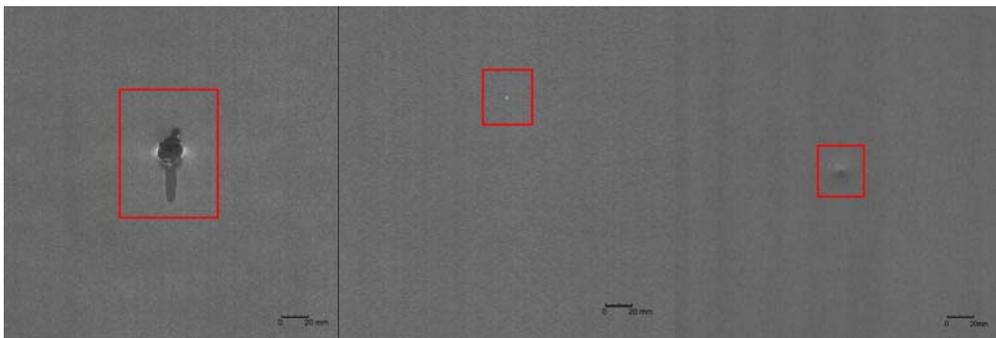
O objetivo da classificação é de determinar para cada objeto detectado o nome e a severidade do defeito como representado na Figura 04. Para a correta classificação é necessário primeiramente uma boa detecção do defeito, onde dos parâmetros calculados da imagem detectada são aplicados diversos estágios de comparação entre as classes de defeitos previamente ensinadas ao sistema e o defeito em análise.

Figura 4. Exemplo de defeitos detectados pelo sistema. a) Respingo de zinco; b) Marca de cilindro do skin-pass; c) Marca de rolo

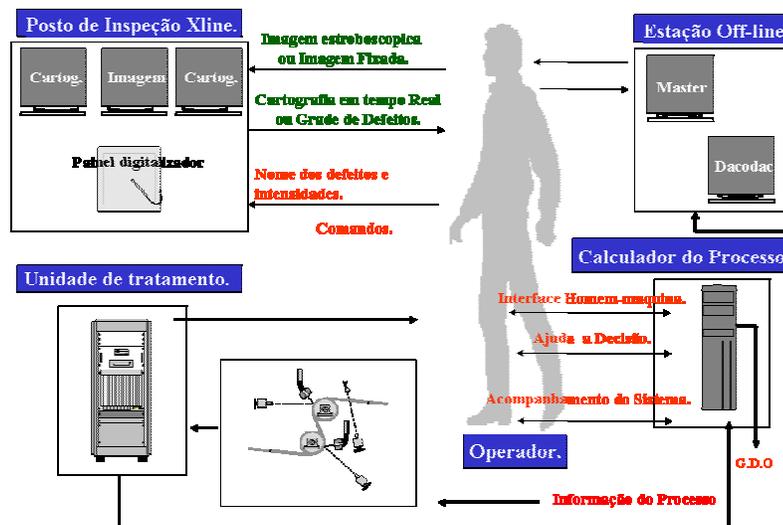
As fases do projeto de implantação são resumidas abaixo e com ela as respectivas interfaces (Figura 05). Devido à modularidade do sistema, as etapas apresentadas são as principais etapas para a implantação do sistema em qualquer linha de produção, independente de ser uma linha de galvanização ou um laminador a quente.

- Definição do projeto (estudo de viabilidade técnica e econômica).
- Desenvolvimento da interface de comunicação computador linha (Nível 2)/sistema SIAS.
- Preparação do recebimento do sistema, passagem de cabos de alimentação elétrica e comunicação.
- Instalação mecânica do sistema e ajustes das câmeras.
- Integração do sistema em linha (SIAS/Nível 2)
- Estabelecimento dos filtros e ajuste da detecção.
- Registro e classificação de imagens e criação das regras de classificação
- Treinamento manutenção e operação do sistema

Figura 5. Diagrama da instalação em linha e interfaces entre os sistemas

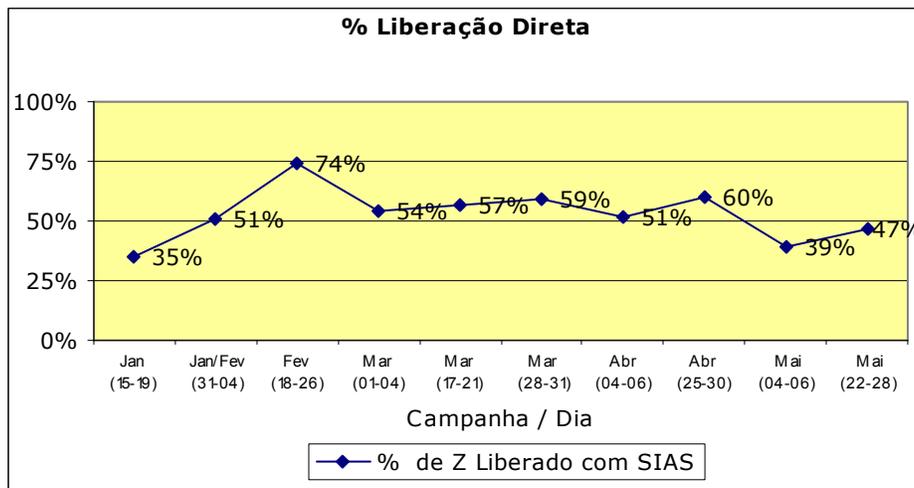
Os gráficos abaixo apresentam a evolução da liberação direta na saída da linha de galvanização durante os primeiros meses do ano, o período de análise deve-se ao início da utilização do sistema para este fim. Conforme apresentado na Figura 06, a evolução no processo de liberação direta durante as campanhas nos permitiu atingir um valor médio de 50% da produção de material aspecto Z, o que deverá crescer com a evolução do sistema e do constante refino das famílias de defeitos. Apesar do elevado volume liberado diretamente da linha, pode ser observado na Figura 07 que o número de reclamações por tonelagem liberada é baixo, atingindo o valor no final do período de análise de 0,04% de todo o material enviado aos clientes (este número pode variar um pouco em razão dos estoques dos clientes).

Figura 6. Evolução do volume liberado vs. produção total de aspecto Z

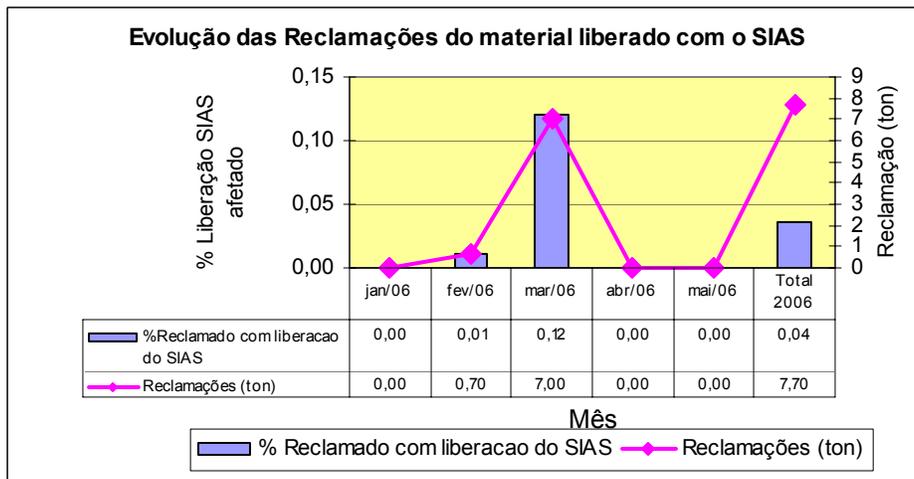
Figura 7. Evolução do % de material liberado afetado nos clientes

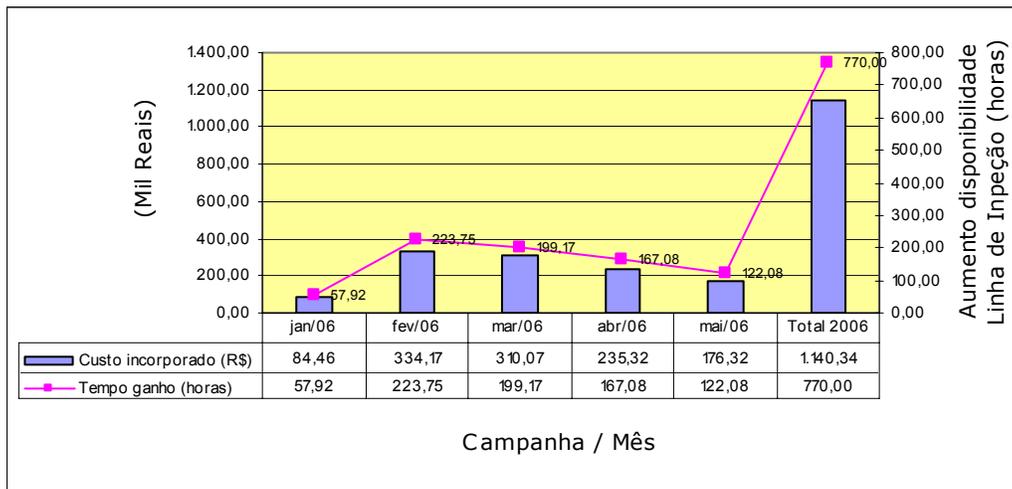
Figura 8 apresenta a redução dos custos de produção devido à não incidência dos custos de processamento na linha de inspeção, o que representa um total de R\$1.140.340,00 em cinco meses de produção. O gráfico também apresenta o aumento na disponibilidade da linha de inspeção, no período em análise 770 horas, ou seja, 154 horas/mês (6 dias e meio), o que representa uma maior agilidade para o cumprimento

dos prazos de entrega e redução do estoque de produtos acabados (não quantificado em R\$ até o momento). O acréscimo de 10% na velocidade média da linha em aspecto Z nos traz um aumento médio de 800 toneladas/mês.

Figura 8. Disponibilidade da linha de inspeção e redução no custo de produção
