# INFLUÊNCIA DA NITRETAÇÃO A PLASMA NA DUREZA DAS LÂMINAS DA PRENSA-FACA DE UM PICADOR DE TORAS INDUSTRIAL \*

## INFLUENCE OF PLASMA NITRIDING ON HARDNESS FROM BLADES OF THE COUNTER-KNIFE OF INDUSTRIAL CHIPPER WOOD

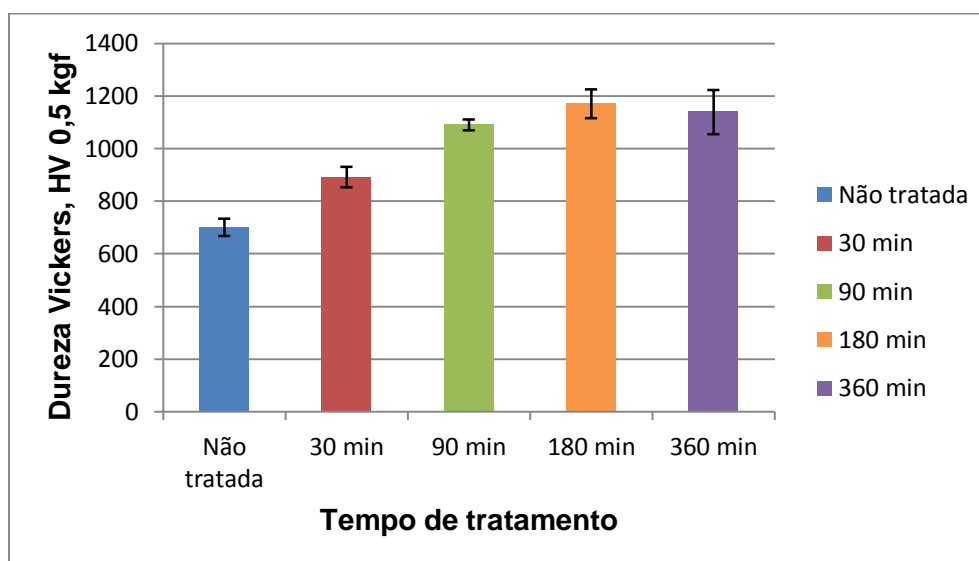
A dureza superficial do material antes da nitretação, e das amostras nitretadas em diferentes tempos podem ser observadas na tabela 3 e na figura 4. Os valores representam uma média de 5 indentações em cada amostra.

**Figura 4** - Dureza superficial Vickers das amostras.

Verificou-se o endurecimento superficial das amostras nitretadas em relação à amostra sem tratamento. As mudanças ocorridas próximas às superfícies relacionam-se à formação de nitretos e/ou carbonetos e à presença do hidrogênio em solução sólida [1, 17], levando ao aumento da dureza, sendo que as maiores durezas observadas foram obtidas nas amostras tratadas por 90, 180 e 360 minutos.
