INFLUÊNCIA DO TRATAMENTO L NOS PRÉ-TRATAMENTOS, PINTURA E RESISTÊNCIA À CORROSÃO DE AÇOS GALVANIZADOS A QUENTE GA*

PRE-TREATMENTS, PAINTING AND STEEL CORROSION RESISTANCE OF HOT DIPPING GALVANIZED STEEL WITH L TREATMENT*

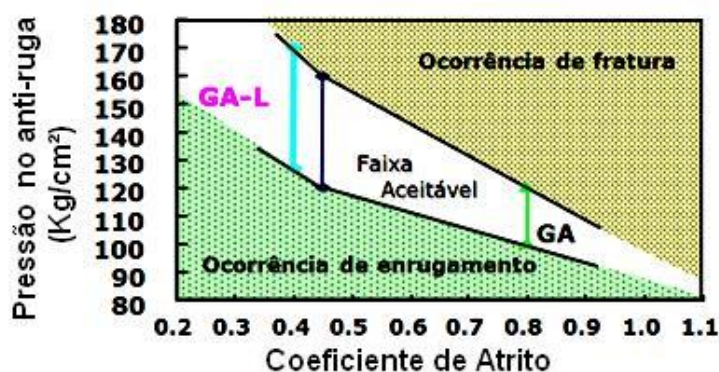
Figura 1. Diagramas esquemáticos do comportamento (a) e desempenho (b) do aço GA, com e sem Tratamento L, na etapa de estampagem [1].

O excelente desempenho do Tratamento L durante a estampagem das peças é atribuído à existência de uma fina camada de óleo e desse tratamento entre o ferramental de estampagem e a chapa de aço, minimizando o atrito e aumentando a capacidade de estampagem do material, Figura 1b.

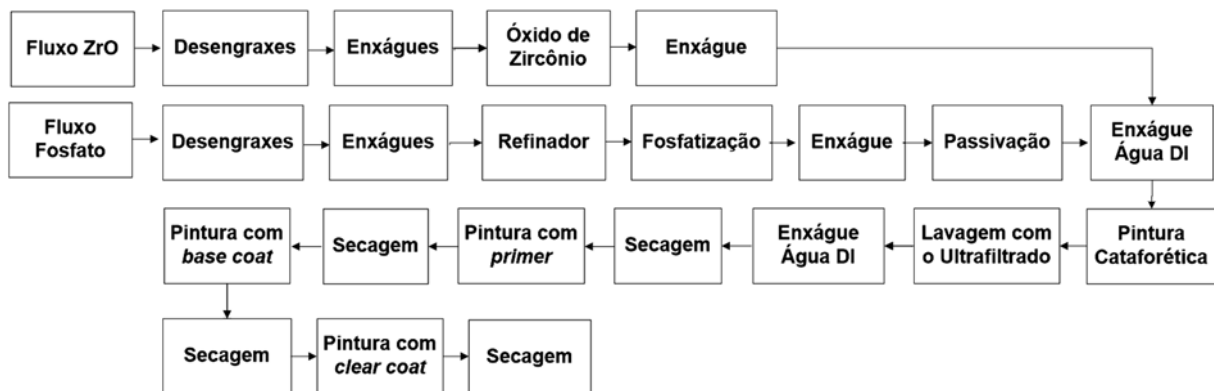
Figura 2. Diagrama esquemático do processo de pré-tratamento e pintura dos aços.

Amostras de um aço não revestido com qualidade apropriada para estampagem (doravante denominado NR), utilizado como referência nos testes de corrosão, e com o revestimento GA com massa de 60 g/m²/face, sem e com o Tratamento L (denominados GA e GAL, respectivamente) foram utilizadas para confecção dos corpos de prova utilizados. Após o desengraxamento desses corpos de prova, metade foi fosfatizada em uma linha de pintura industrial de uma montadora (NRF, GAF e GALF, respectivamente) e a outra metade recebeu o óxido de zircônio (NRZr, GAZr e GALZr, respectivamente), fluxos Fosfato e ZrO na Figura 2. Ao final todos os corpos de prova foram pintados na linha industrial.

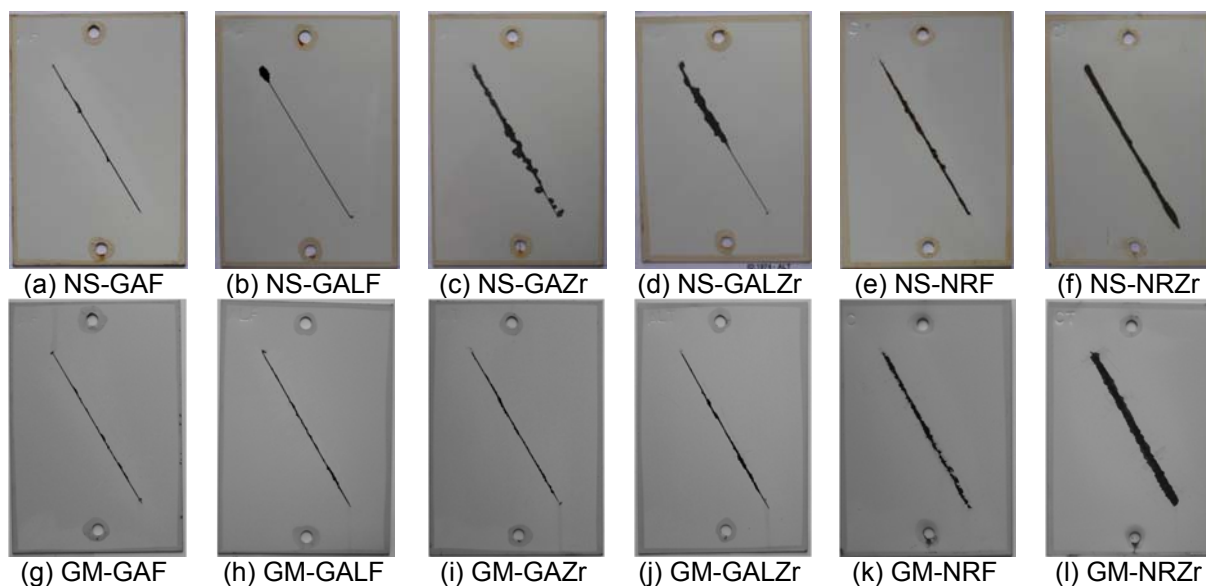
Figura 7. Aspecto dos aços após exposição aos testes de corrosão.

Os valores do avanço total da corrosão e/ou deslocamento da tinta após os testes de corrosão encontram-se na tabela 4 e, na Figura 7, são mostrados corpos de prova representativos após a remoção dos produtos de corrosão. Observa-se que, independentemente, do teste e do tempo de sua execução, não houve diferença significativa dos resultados quando os aços estavam ou não com o Tratamento L. Contudo, de um modo geral, todos os aços que receberam o ZrO tenderam a apresentar resistência à corrosão inferior aos que foram fosfatizados.
