# INFLUÊNCIA DA FORÇA AXIAL, DA ROTAÇÃO E DAS GEOMETRIAS DO PINO E DO FURO, NA QUALIDADE DO REPARO DE TRINCAS POR ATRITO<sup>1</sup>

## Resumo

<sup>1</sup> *Contribuição técnica ao 63º Congresso Anual da ABM, 28 de julho a 1º de agosto de 2008, Santos, SP, Brasil*

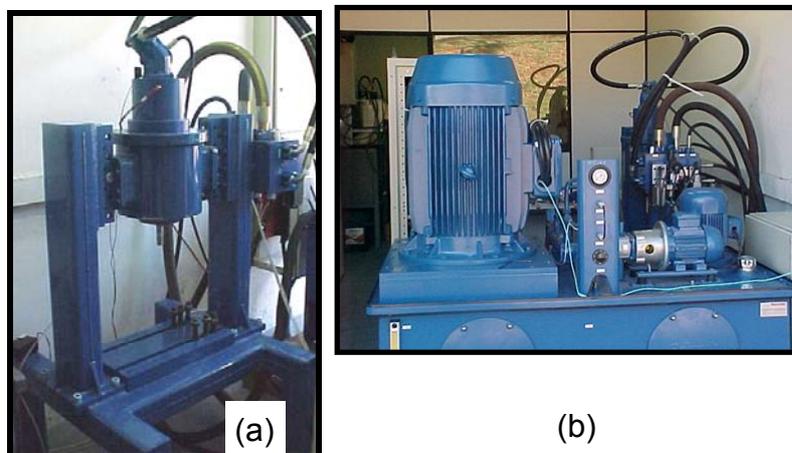
Os ensaios de preenchimento foram realizados em um equipamento denominado Unidade de Processamento de Pinos por Atrito, (UPPA) (Figura 1).

**Figura 1:** Imagens ilustrativas do equipamento: (a) Unidade de Processamento de Pinos por Atrito (UPPA); (b) Unidade Hidráulica

O equipamento foi desenvolvido no Laboratório de Tribologia e Materiais da Faculdade de Engenharia Mecânica da Universidade Federal de Uberlândia. Este equipamento permite a aplicação máxima de 50 kN de carga normal, rotação de até 8.000 rpm, torque máximo de 57 N.m e deslocamento vertical limite de 0,045 m. O monitoramento destes parâmetros é realizado em tempo real, via interface implementada em Labview®. Uma melhor descrição deste equipamento foi realizado no trabalho desenvolvido por Souza.<sup>(5)</sup>

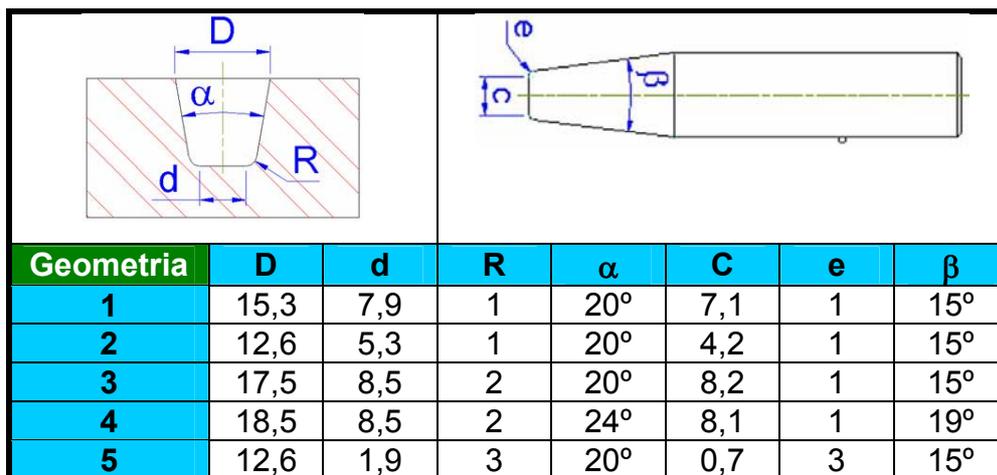
Cinco geometrias distintas para usinagem dos pinos e furos foram avaliadas. Os respectivos parâmetros geométricos em questão são apresentados na Figura 2.

Figura 2: Descrição dos Parâmetros Geométricos.

Os parâmetros geométricos são os principais responsáveis pela formação de vazios na região do reparo. As geometrias 1 e 2 apresentaram defeitos como os mostrados na Figura 6, decorrentes do pequeno raio de concordância R, e da baixa taxa de aquecimento, impedindo um fluxo plástico adequado na interface inferior. As pequenas dimensões dos parâmetros d e C foram também as responsáveis pelos defeitos encontrados nos ensaios realizados com a geometria 5.

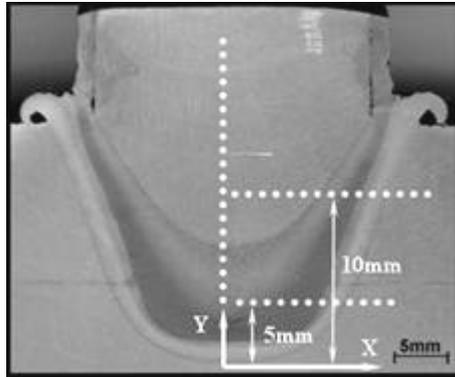
Nas superfícies preparadas metalograficamente, foram executados ensaios de microdureza Vickers com carga de 0,5 N, através de um microdurômetro Shimadzu. Foram traçados três perfis de microdureza, sendo um vertical, iniciando-se a três milímetros abaixo da interface inferior, e dois perfis horizontais, um a cinco milímetros e outro a dez milímetros da interface inferior, conforme Figura 3.

**Figura 3:** Croqui Representativo dos Perfis de Microdureza.

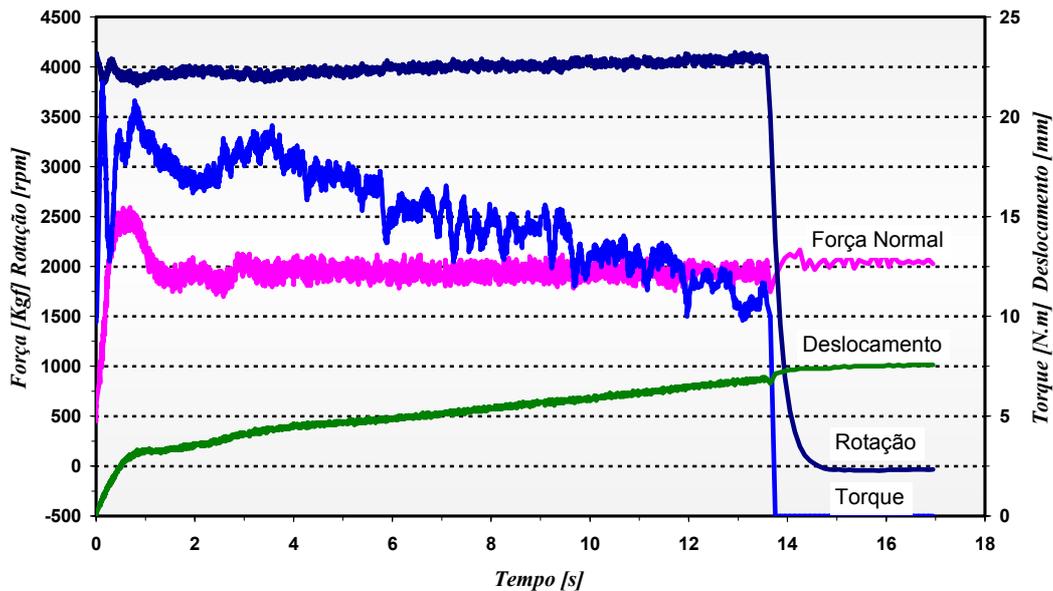
Durante a realização de cada ensaio de reparo por atrito, foram monitoradas a força e a rotação, bem como o comportamento do torque do sistema e o deslocamento axial do pino, todos em função do tempo do ensaio. A Figura 4 ilustra essa metodologia.

**Figura 4:** Dados Adquiridos em Tempo Real para o Ensaio 10.

Estes resultados, além de permitirem a análise do comportamento da força normal, da rotação, do comprimento de queima (deslocamento) e do torque, para cada par geométrico pino/bloco, permitem também correlacioná-los com as mais diversas condições de ensaio.

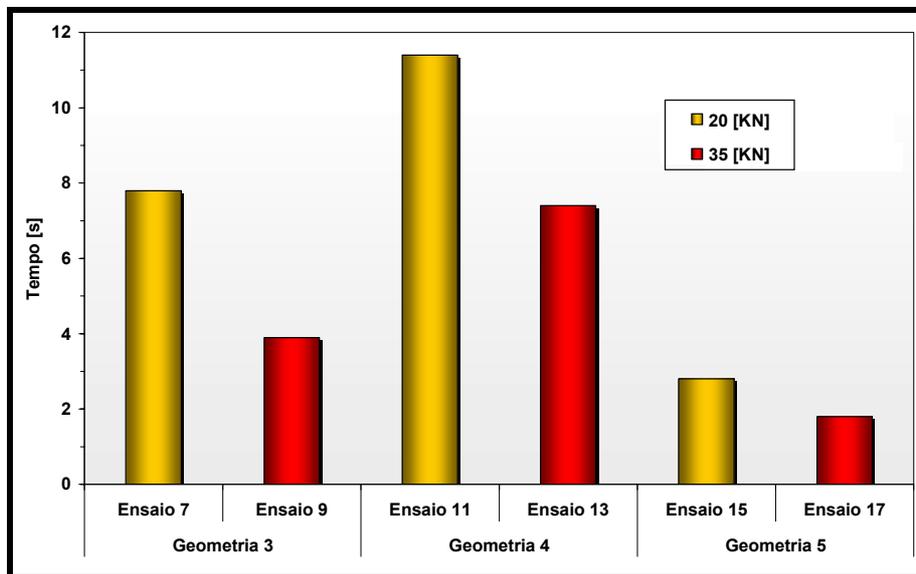
Foi constatado que, para uma mesma geometria, o tempo de ensaio é reduzido com o aumento da força axial (Figura 5). A velocidade de processamento do pino ou taxa de queima é função desta força e da rotação, mostrando-se menos sensível para o segundo parâmetro.

**Figura 5:** Efeito da Força Axial no Tempo do Ensaio.

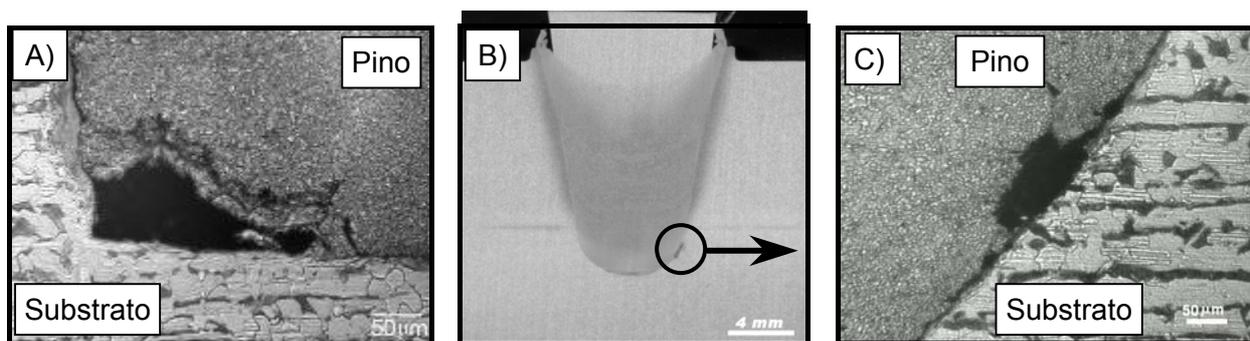
As análises metalográficas evidenciaram a presença de defeitos em alguns dos ensaios realizados, comprovando que a qualidade do reparo é dependente dos parâmetros do processo. Estes defeitos caracterizam-se por falta de preenchimento ou vazios na interface inferior entre o material do pino e do substrato, e são, em sua maioria, visíveis apenas micrograficamente, conforme Figura 6.

**Figura 6:** Falhas Observadas Metalograficamente na Interface Inferior pino/bloco: A) Ensaio 5, B) e C) Ensaio 14.

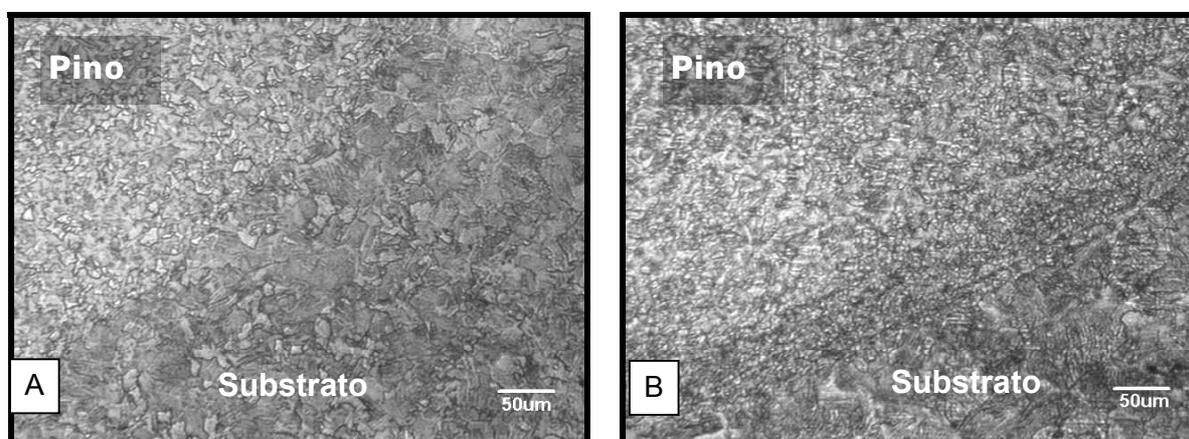
As geometrias 3 e 4 apresentaram interfaces pino/bloco livres de defeitos em todos os ensaios realizados. Deste modo, pode-se comprovar que, dentro da faixa de operação de força axial e rotação investigada neste trabalho, a geometria é o fator primordial na obtenção de um reparo de melhor qualidade. Este parâmetro deve propiciar um adequado aquecimento, tanto do pino quanto do bloco, de modo a permitir um fluxo plástico capaz de preencher o volume do furo e uma união metalúrgica ao longo de toda a interface. As micrografias apresentadas na Figura 7 demonstram a interface obtida com as geometrias 3 e 4.

**Figura 7:** Fotomicrografias realizadas na interface pino/bloco inferior esquerda: A) Ensaio 6; B) Ensaio 10.

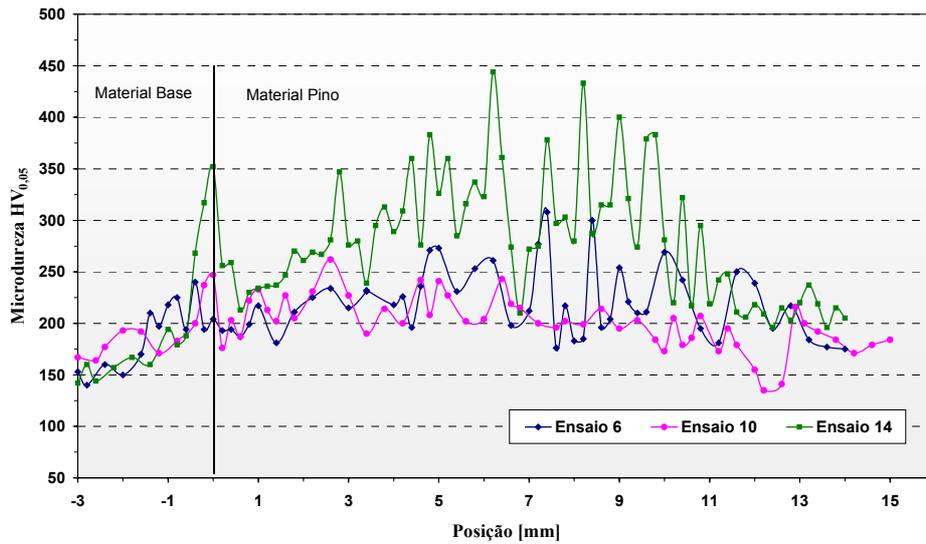
As Figuras 8, 9 e 10 apresentam os perfis de dureza obtidos para os ensaios 6, 10 e 14. Em todos os ensaios é observado um aumento gradativo de dureza, o qual se inicia a partir da ZTA, e se propaga da interface pino/bloco para o interior do pino. O aumento de dureza está relacionado com as modificações microestruturais ocorridas durante o processamento do consumível. Estas modificações são também funções dos parâmetros do ensaio, visto que eles influenciam no tempo total do processo e na taxa de geração e dissipação de calor.

**Figura 8:** Perfis de Dureza Vertical para os Ensaios 6, 10 e 14.

A dispersão dos valores de dureza observada nos gráficos pode ser justificada pela utilização de uma baixa carga de indentação, o que implica em uma redução na escala dos ensaios de microdureza. É importante salientar também, que não há uma completa homogeneidade microestrutural ao longo da região de preenchimento. A microestrutura sofre leves modificações, tanto na forma, quanto no tamanho dos microconstituintes que a compõem, além da possibilidade da formação de fases esparsas de maiores durezas (bainita e/ou martensita).

Os perfis de microdureza evidenciaram a influência dos parâmetros geométricos. Nota-se um comportamento semelhante dos valores de dureza para os ensaios 6 e 10, enquanto que para o ensaio 14, há uma nítida tendência para valores mais elevados. Este fato é explicado devido à maior semelhança entre as geometrias 3 e 4, utilizadas respectivamente para os ensaios 6 e 10. A geometria 5 apresenta um perfil mais estreito, de menor aporte térmico, o que pode acarretar, ao final do processo, uma estrutura mais encruada, com nítidas linhas de fluxo plástico na interface inferior do reparo (Figura 11 A). Este comportamento irá conferir ao material uma dureza superior. Os ensaios 6 e 10 foram realizados em um nível mais elevado de temperatura, sendo submetidos a um superaquecimento e intensificação dos processos difusionais. Este fato pôde ser comprovado pelas análises metalográficas e exemplificado na Figura 11B, a qual ressalta a semelhança entre a microestrutura da interface pino/bloco e a predominância de uma ferrita de Widmanstätten.

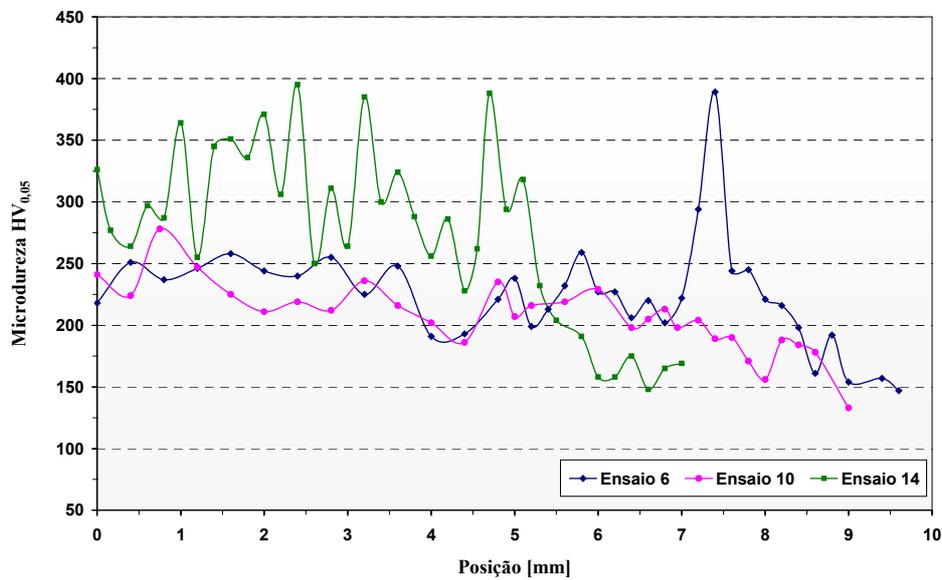
**Figura 9:** Perfis de Dureza Horizontal a 5 mm, para os Ensaios 6, 10 e 14.

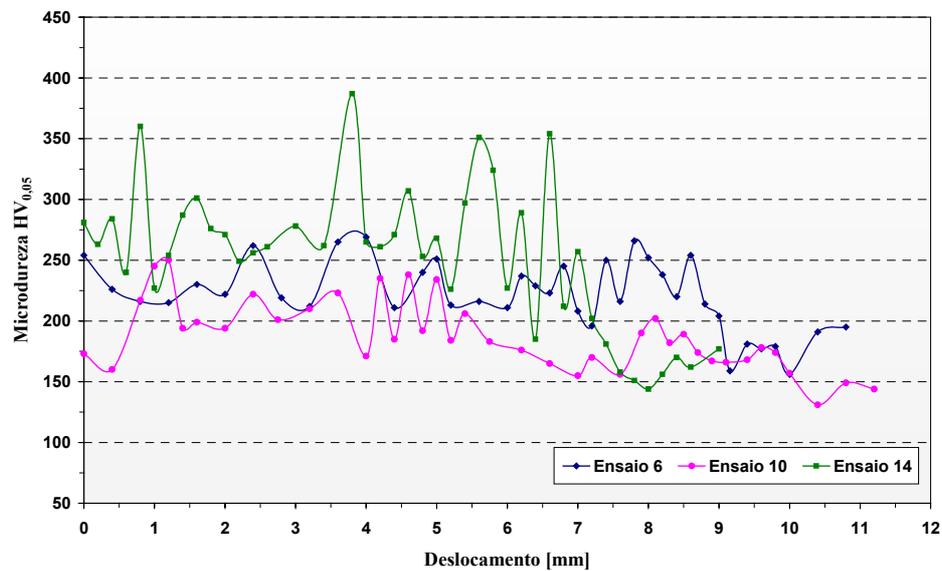
**Figura 10:** Perfis de Dureza Horizontal a 10 mm, para os Ensaios 6, 10 e 14.

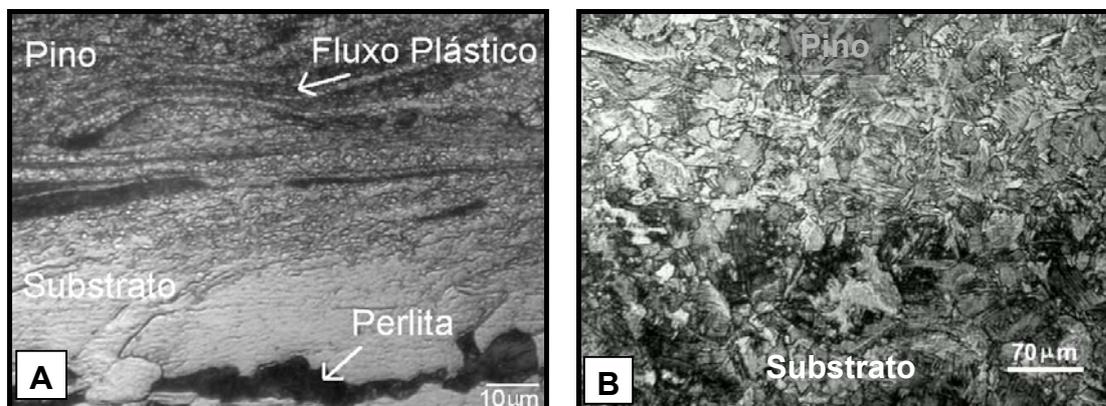
**Figura 11:** Estrutura na Interface Inferior: A) Ensaio 4 (Evidência de Fluxo Plástico); B) Ensaio 3.

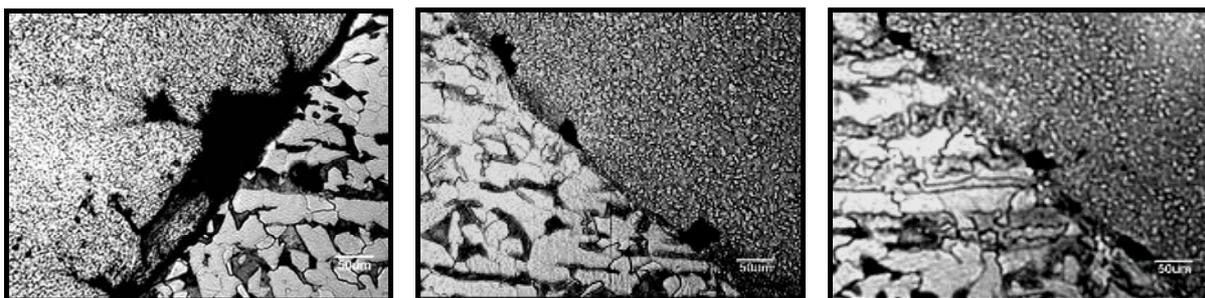
A Figura 12 apresenta algumas micrografias realizadas ao longo da seção transversal do bloco de reparo por costura, paralela à linha central na direção dos reparos. Devido à utilização da geometria 5 para realização dos ensaios, constatou-se a presença de defeitos na interface, conforme explicado anteriormente.

**Figura 12:** Micrografias na Interface Inferior Pino/Bloco, Seção Transversal do Bloco.

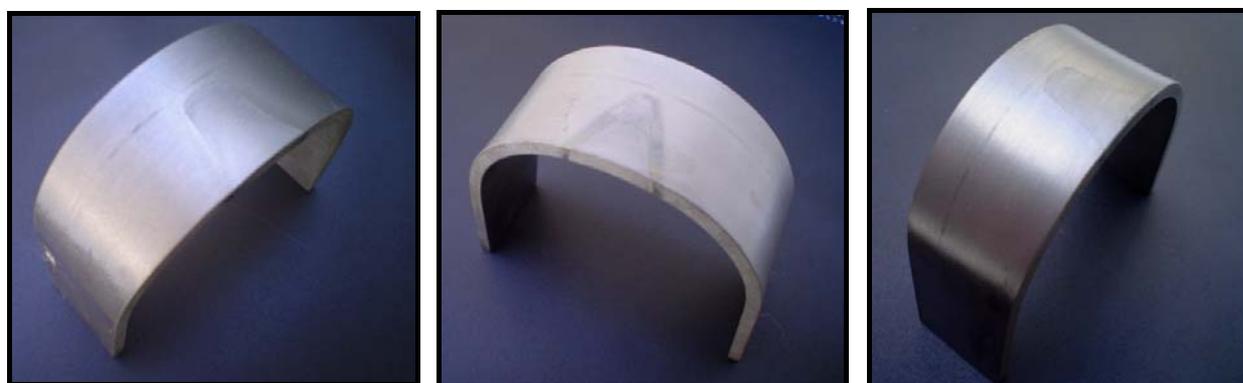
Contudo, mesmo com a presença destes defeitos, os ensaios de dobramento realizados com as três amostras não apresentaram indícios de destacamento ou propagação de trincas na região do reparo. Como pode ser visto na figura 13, as amostras foram dobradas até o ângulo limite de 180° e não foi detectada a presença de defeitos decorrentes do esforço de flexão.

**Figura 13:** Amostras após a Realização do Ensaio de Dobramento.

Tais resultados comprovam a boa qualidade do reparo e a obtenção de uma união metalúrgica entre o material de adição e o substrato. As alterações microestruturais bem como a presença de uma ZTA propiciaram melhorias nos valores de dureza em relação ao material de base, sem, contudo, levar a uma perda de utilidade na região do reparo. O material apresentou tanto utilidade quanto tenacidade suficiente para ser deformado plasticamente, sem permitir que a energia de deformação imposta na solicitação se propagasse na forma de trincas.
