# INFLUÊNCIA DE FUROS NÃO PREMEDITADOS EM VIGAS DE CONCRETO ARMADO\*

## INFLUENCE OF NON-PREMEDITED HOLES IN REINFORCED CONCRETE BEAMS

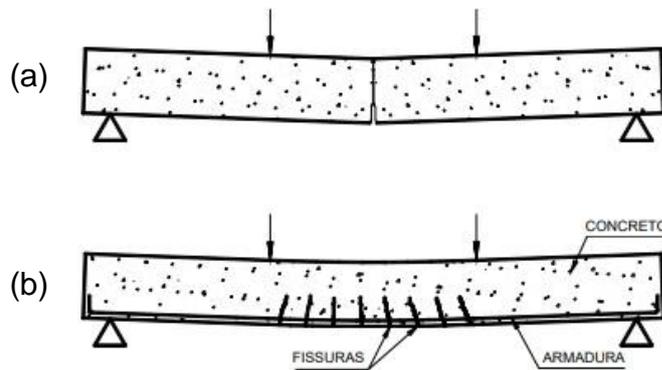
**Figura 1.** Comparação entre vigas de (a) concreto simples (não reforçado) e (b) concreto armado.

De modo geral classifica-se como concreto armado um elemento estrutural na qual ocorre a união do concreto com uma proteção passiva. Tal proteção não precisa ser necessariamente o aço, podendo ser um material distinto deste metal, tal como a fibra de carbono e o bambu. Porém, estes reforços devem apresentar características suficientes para que, junto ao concreto, resistir a esforços de tração os quais supostamente serão solicitados pela estrutura [1]. O resultado da presença do reforço no concreto armado está apresentado na Figura 1.

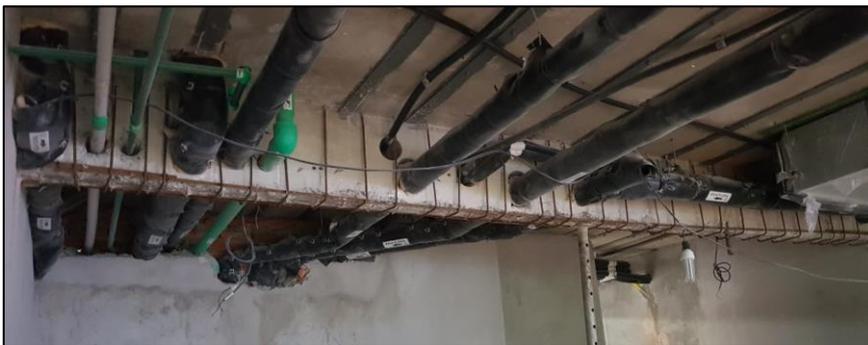
**Figura 2.** Furos realizados para passagem de tubulações através de uma viga de concreto armado.

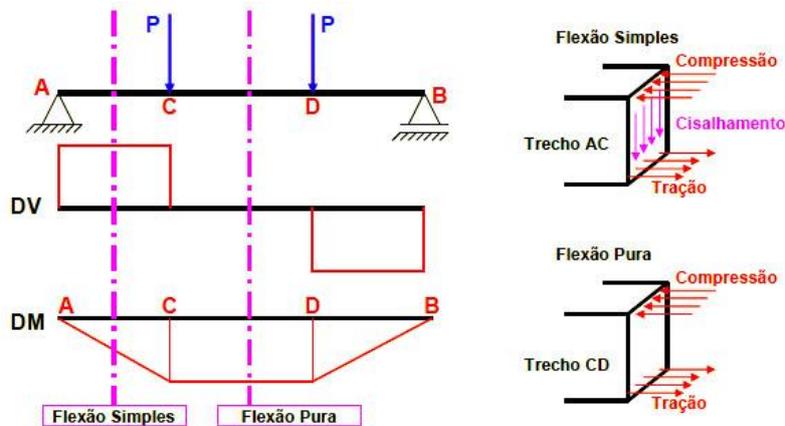
**Figura 3.** Condições de carregamento mecânico nas seções retas de vigas em flexão simples e pura.

Na maioria das vezes o local mais indicado para a execução dos furos seria na linha neutra da viga, porém essa tese não é totalmente verdadeira pela presença de esforços de cisalhamento nas seções reta deste componente submetidas a flexão simples, conforme ilustrado na Figura 3. Segundo Mansur & Tan [3], furos

Para realizar este trabalho foram dimensionadas três vigas de concreto armado calculadas para suportar uma carga concentrada de 4 toneladas, quando submetidas a condições de flexão simples (Fig. 3), através de um carregamento a três pontos de flexão, através de uma prensa hidráulica. No dimensionamento inicial das vigas não foi levado em consideração nenhum tipo de abertura ou furo sobre a viga. Os furos foram realizados após a viga receber seu carregamento padrão de cálculo (4.000 kgf) a fim de simular uma viga já com o seu real estado de aplicação. Após o furo ter sido finalizado, através de uma perfuratriz adequada, a viga foi carregada gradativamente a fim de realizar uma análise das avarias geradas no elemento pela presença dos furos realizados.

O furo executado na Viga 3, apesar de apresentar o mesmo diâmetro das demais vigas, foi realizado no centro da estrutura, na região de momento fletor máximo (vide Fig. 3). A posição do furo foi propositalmente colocada fora dos padrões permitidos pela NBR 6118 [2], a fim de se avaliar se a estrutura teria a sua resistência comprometida. Ao finalizar o furo foi verificado que ocorreu uma perda da área de aço dos estribos, assemelhando-se ao mesmo problema do espaçamento entre os estribos comentado para a Viga 1, porém no caso da Viga 3, na região de maior momento fletor.

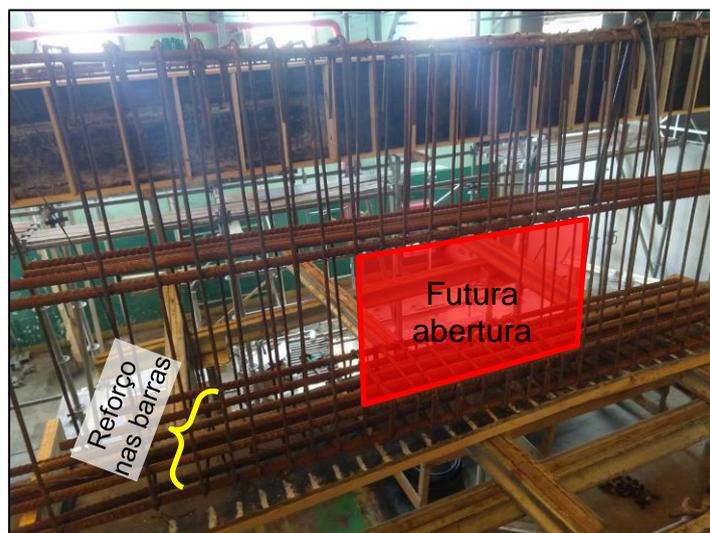
**Figura 4.** Reforço na armadura ao redor de uma futura abertura para passagem de dutos.

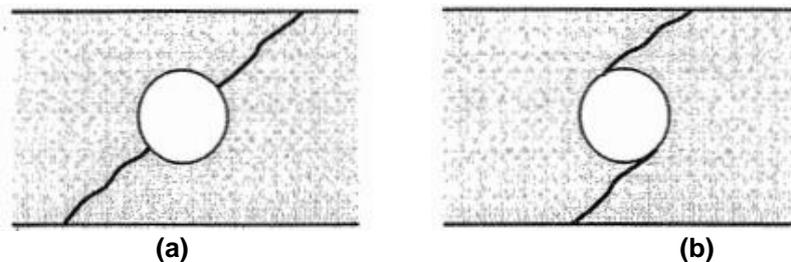
**Figura 5.** Diferentes tipos de trinca por cisalhamento: (a) tipo feixe e (b) tipo estrutural [3].

- Cisalhamento tipo feixe - ilustrado na Figura 5.a e representado por uma fissura passando pelo centro da abertura;
- Cisalhamento tipo feixe - apresentado na Figura 5.b, levando à formação de duas trincas diagonais ao contornando a abertura

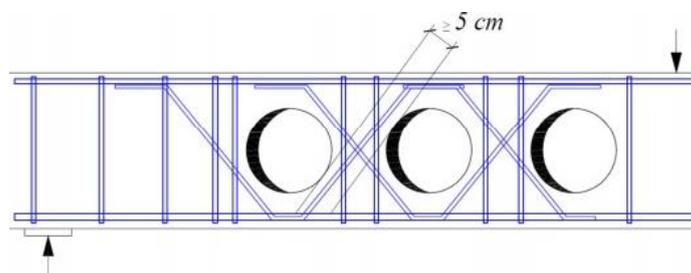
**Figura 6.** Viga com presença de três furos com reforço treliçado ao redor das aberturas [4].

Sabendo as forças cortantes e axiais de cada membro torna-se possível projetar a estrutura de modo a resistir ao cisalhamento. Assim, para se reproduzir aberturas circulares, situadas umas próximas as outras, na alma das vigas, torna-se necessário determinar a distância entre elas a fim de gerar uma treliça com a armação, conforme ilustrado na Figura 6, de modo que suas diagonais comprimidas e tracionadas se cruzem entre as aberturas.

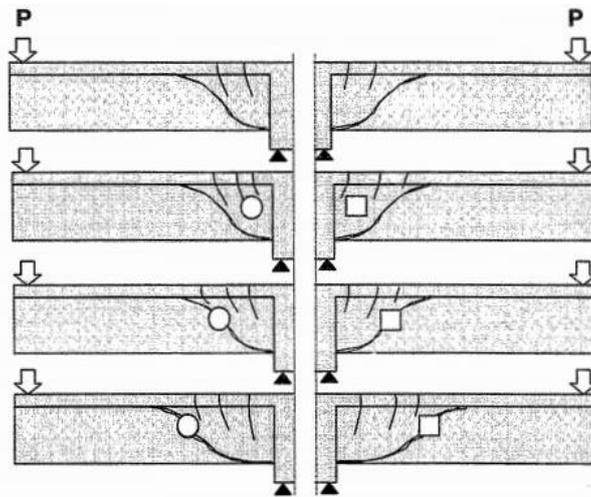
**Figura 7.** Falhas por aberturas típicas em vigas sem reforços [3].

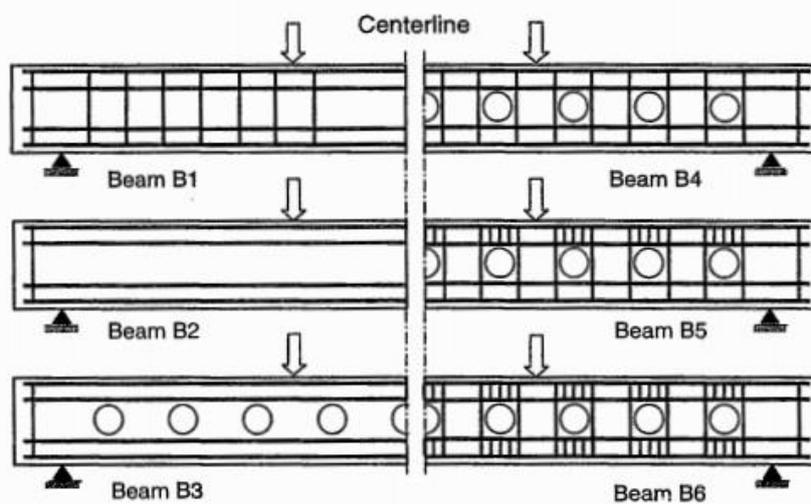
**Figura 8.** Esquemas de reforços para vigas com aberturas [3].

necessidade de realizar uma abertura sobre uma viga de concreto armado, é necessário elaborar um esquema de reforço, como os avaliados por por Mansur e Tan [3] e apresentados na Figura 8.

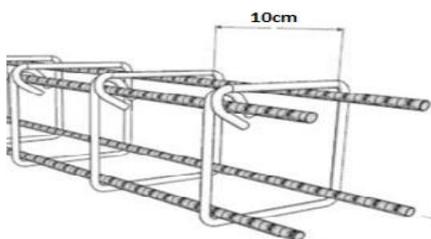
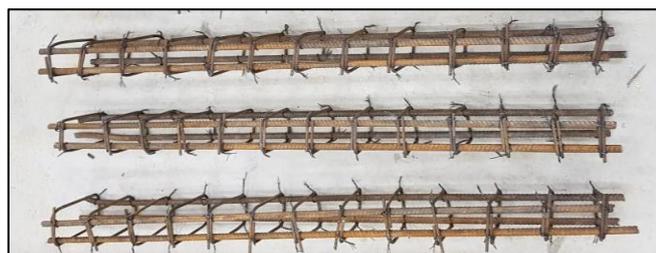
**Figura 9.** Armadura das vigas empregadas neste estudo: (a) detalhamento e (b) armaduras prontas.

Realizado todo o memorial de cálculo e dimensionamento da viga [2], deu-se início a montagem da armadura passiva e a fixação dos estribos ao longo do eixo horizontal dos vergalhões de aço com 12,5 mm de diâmetro. A Figura 9 apresenta o esquema geométrico de montagem dos vergalhões e a fixação dos estribos, constituídos de arames de aço com 6,3 mm de diâmetro.

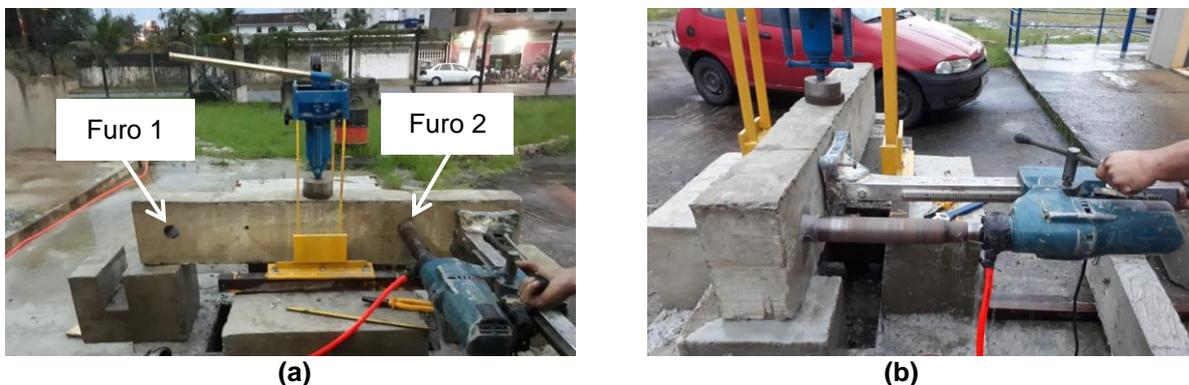
**Figura 10.** Montagem experimental empregada neste estudo: (a) perfuração feita na 1ª viga, sendo carregada pela prensa hidráulica e (b) detalhe da perfuração.

Após os vinte e oito dias de cura das vigas, as mesmas foram desformadas e carregadas com 4.000 kgf através de uma prensa hidráulica a três pontos de flexão. Nessa condição, foram realizados os furos de 50 mm de diâmetro nos elementos, conforme ilustrado na foto da Figura 10. Após a introdução dos furos, analisou-se o seu comportamento estrutural, verificando-se as fissuras geradas pela sua presença.

Os dois furos, com 50 mm de diâmetros e perfurados na Viga 1 (vide Fig. 10) geraram perda de área de aço nos estribos, conforme ilustrado nas fotos da Figura 11.

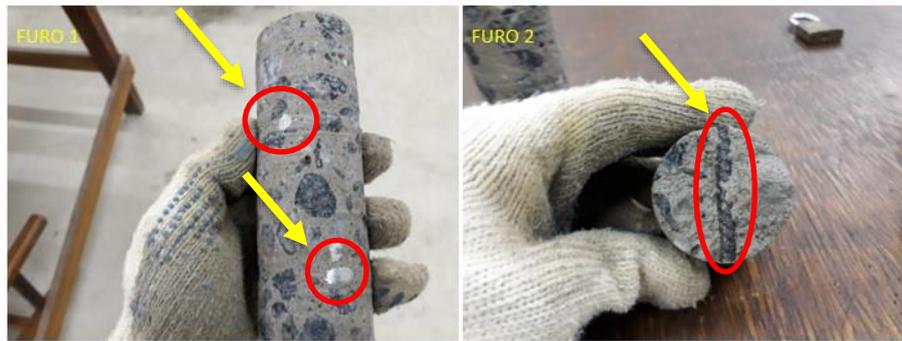
**Figura 11.** Evidências de estribos cortados na execução dos furos na Viga 1.

Assim, a introdução destes furos alterou a característica do espaçamento de 1 estribo a cada 100 mm para 1 estribo a cada 200 mm na região dos furos. Tal espaçamento é maior do que o máximo permitido pela NBR 6118 [2] para este tipo de viga que é de 1 estribo para cada 125 mm.

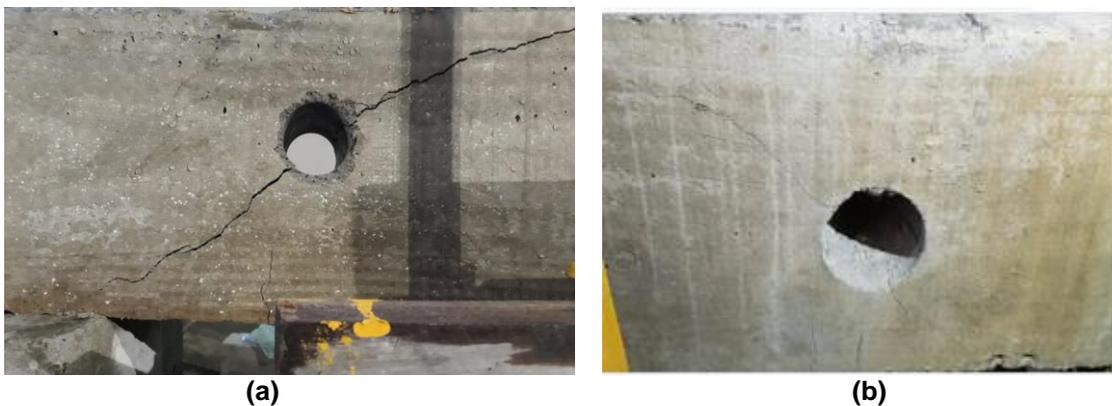
**Figura 12.** Fissuras geradas a um nível de carregamento de 8.000 kgf na: (a) Viga 1 e (b) Viga 2.

Para a viga 2, a distância do furo ao apoio foi de 500 mm também dentro do padrão determinado pela NBR 6118 [2], porém nessa viga não houve perda de área de aço, pois o furo foi moldado por um tubo de PVC com diâmetro de 50 mm. Ao ser carregada a 4.000kgf não foi percebido o surgimento de fissuras, no nível de tensão previamente dimensionada. Com uma carga de 8.000 kgf a Viga 2 começou a apresentar fissuras muito finas em sua lateral, ilustradas pela foto da Figura 12.b.

Tais trincas são mais finas que as fissuras ocorridas na Viga 1, com o mesmo nível de carregamento, conforme pode ser observado pela comparação das fotos na Figura 12.

Os furos executados na Viga 1 e Viga 2 estavam dentro dos padrões exigidos pela NBR 6118 [2], e a diferença dos resultados analisados entre as duas vigas foram na espessura das patologias geradas entre elas na sua carga de resistência final de 8.000 kgf (Fig. 12). A grande diferença entre estas vigas foi a existência de uma perda de área de aço sobre a estrutura e, devido a isso, o espaçamento máximo entre os estribos ficando maior do que o espaçamento permitido.

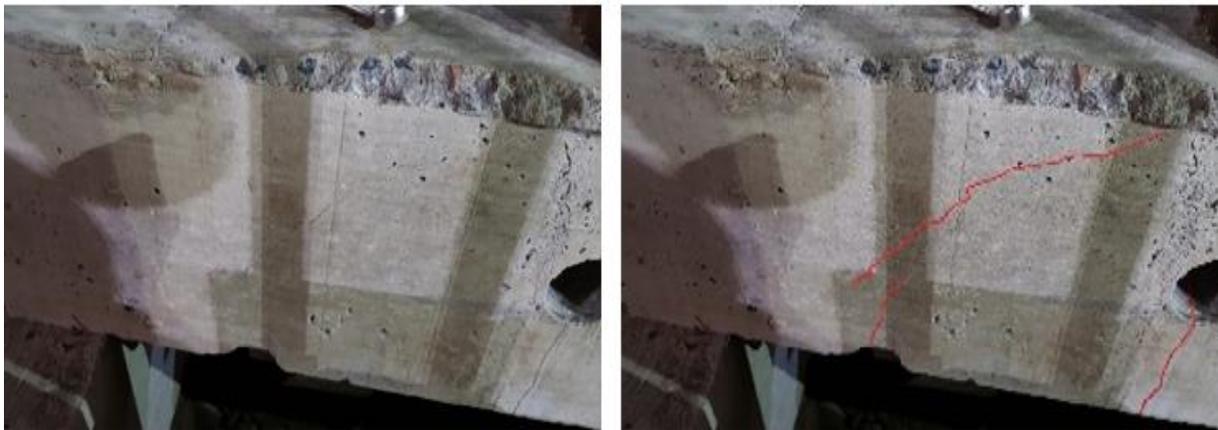
**Figura 13.** Fissuras geradas a um nível de carregamento de 8.000 kgf na Viga 3 (ao lado direito está a indicação das trincas).

Constatado que a Viga 3 não apresentava nenhuma fissura em sua estrutura, após carregada até 4.000 kgf, o carregamento foi aumentado gradativamente, da mesma forma como foi realizado na Vigas 1 e na Viga 2. Com um carregamento de 6.000kgf foi verificado a presença de algumas fissuras na Viga 3. Uma falha por flexão, através da presença de trincas, uma delas perpendicular ao comprimento da viga partindo do furo e ilustradas na Figura 13 (vertical), ocorreu a um nível de carregamento de 8.000 kgf.

O tipo de falha observada para a Viga 3 (trinca perpendicular ao comprimento da viga), mostrada na Fig. 13, pois, o concreto não suporta a força de tração na qual a viga está sendo submetida no trecho de momento máximo. Desta forma surgem fissuras perpendiculares à direção de tração (vertical) na região onde o furo foi realizado (Fig. 13).
