INFLUÊNCIA DO TEOR DE SILÍCIO NO ASPECTO FRATURAL DA LIGA Al-Mg-Si SOLIDIFICADA UNIDIRECIONALMENTE⁽¹⁾

Este estudo é sobre ligas da série 6XXX solidificadas unidirecionalmente, as quais tiveram seu comportamento fratural analisado através de um microscópio eletrônico de varredura (MEV). As ligas de série 6XXX têm como elementos principais o Mg e o Si e são vastamente usadas na indústria, especialmente na fabricação de cabos elétricos. Neste estudo, cinco ligas (Al-0,6Mg-0,4; 0,6; 0,8; 1,0; 1,2 % Si) foram sujeitas ao teste de tração e analisadas no MEV para caracterizar a superfície fratural. As ligas foram produzidas em lingotes através da solidificação unidirecional e as amostras foram retiradas de pontos mais próximos da interface metal / molde. A rugosidade da superfície foi relacionada com a composição química das ligas e notou-se que a superfície da fratura se tornou mais irregular quando a quantidade de silício foi aumentada, além disto, detectou-se uma camada branca por sobre os grãos da matriz. Na microanálise com raios-X (EDS), constatou-se que esta camada é rica em silício, a qual se espalha por sobre os grãos da matriz. Provavelmente esta camada favoreceu para o surgime

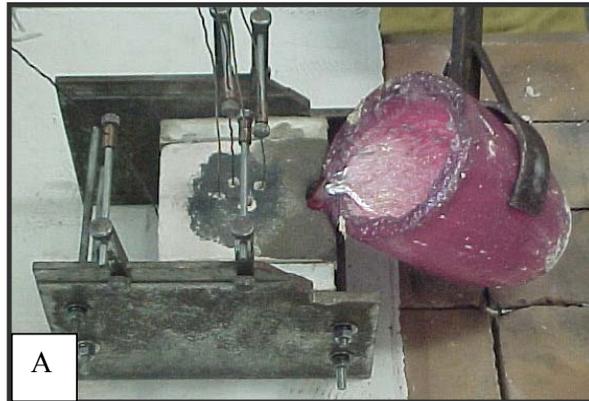
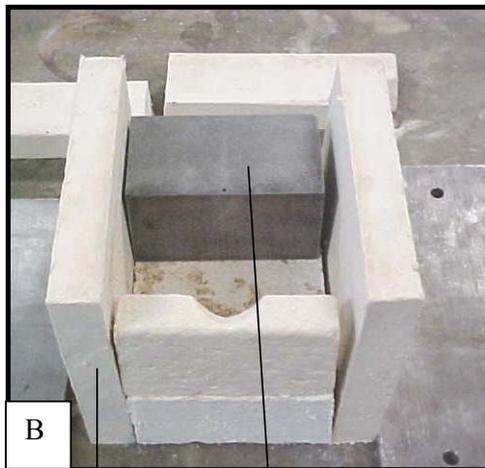
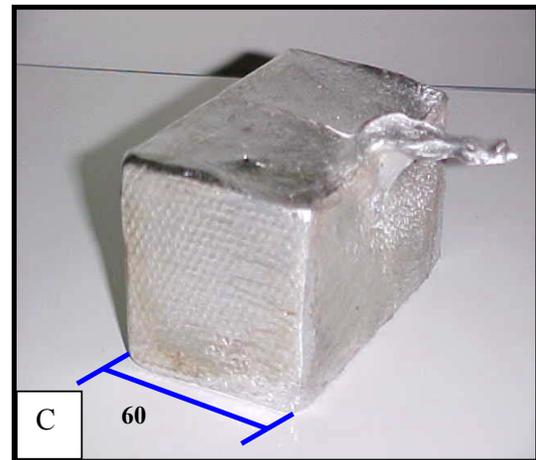
*Placa de
cerâmica*

*Bloco de Aço 1010
utilizado como fonte
extratora de calor*

Figura 1. (A) Vazamento na Câmara; (B) Câmara de Vazamento sem a parte superior; (C) Lingote obtido da solidificação unidirecional.

A câmara de vazamento pode ser descrita como uma espécie de caixa onde, das seis faces, cinco são formadas por um material isolante térmico à base de sílica, e uma é constituída por um bloco metálico (aço 1010), o qual serve de fonte extratora de calor [OSÓRIO, 2000]. Este aparato serve para produzir um sistema de fluxo de calor unidirecional e está mostrado na Figura 1 A e B. O orifício localizado na parte superior da câmara é o canal de vazamento. É através deste canal que o metal é vazado, até que a câmara seja preenchida. A capacidade volumétrica da câmara é de aproximadamente 0,4 l. A composição química das ligas utilizadas neste trabalho foi determinada em um espectrômetro de massa (Figura 2) e é apresentada na Tabela 1.

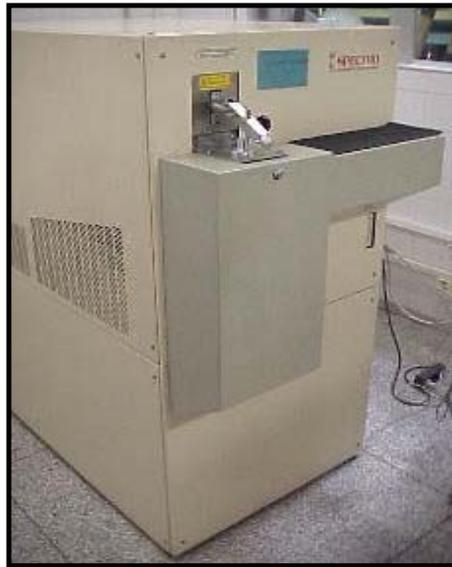
Figura 2. Espectrômetro de massa usado para a análise química das ligas, equipamento pertencente a ALUBAR METAIS S/A.

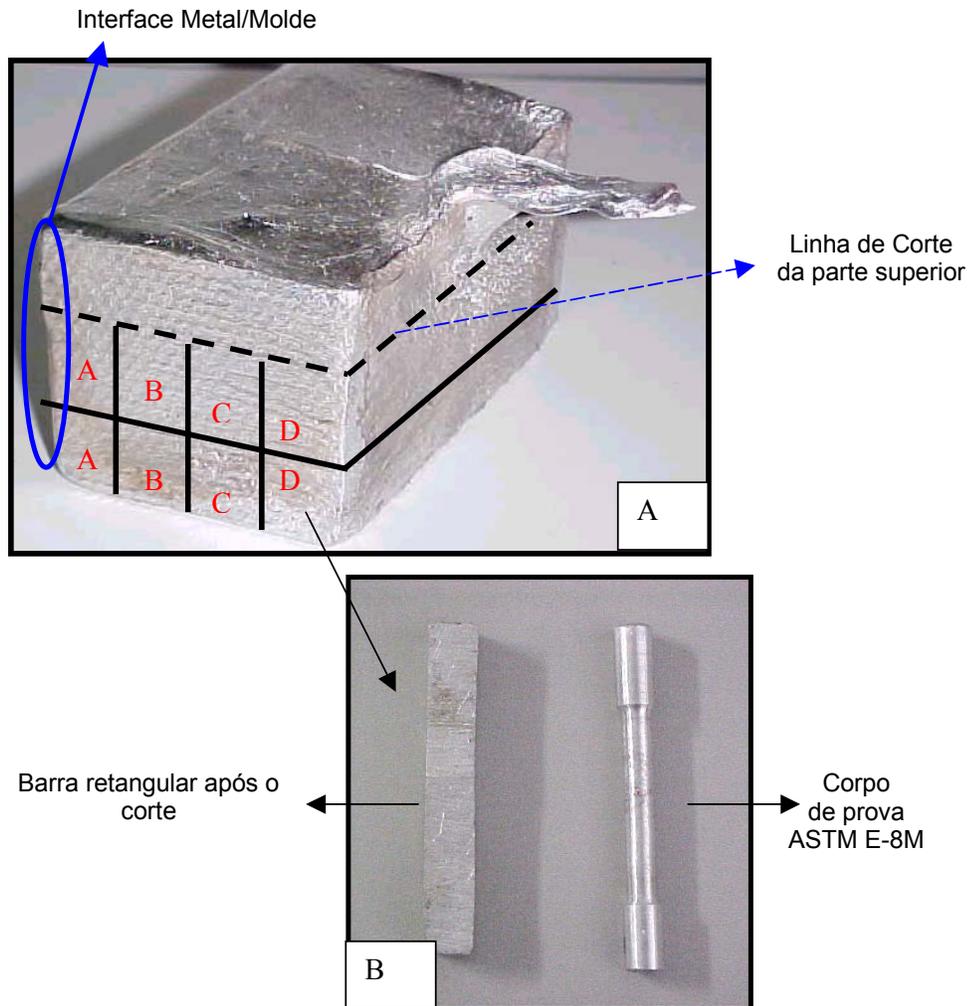
Figura 3. (A) Metodologia utilizada para obtenção dos corpos de prova para o ensaio de tração; (B) Corpo de Prova para o ensaio trativo.

Após a obtenção de cinco lingotes (um para cada liga) semelhante ao da Figura 01C, retiraram-se corpos de prova para o ensaio trativo. Na Figura 3A, apresenta-se uma ilustração esquemática da maneira como foi feita a retirada dos corpos de prova de cada lingote. Primeiramente, removeu-se a parte superior do lingote, e a parte inferior foi dividida em uma malha de duas linhas e quatro colunas, buscando retirar corpos de prova de quatro posições diferentes (A, B, C, D) a partir da interface metal/molde. Após a marcação da malha, cortaram-se os blocos de secção retangular (15X20 mm), os quais foram posteriormente usinados, com intuito de se atingir a configuração do corpo de prova para o ensaio de tração, obedecendo as dimensões que estão de acordo com a norma *ASTM E 8M – 95*. Foram retirados oito (8) corpos de prova de cada liga (dois para cada posição) para tração O corpo de prova é mostrado na Figura 3B.

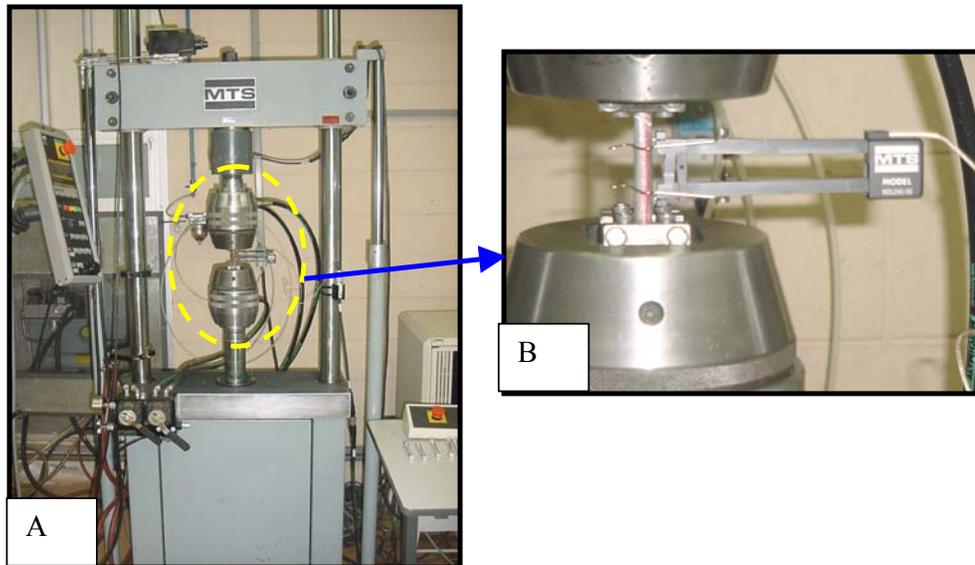
Figura 4. (A) Máquina de ensaio de tração MTS Test Star II, utilizada para os ensaios trativos (B)Extensômetro MTS utilizado para medir a variação no alongamento.

Os ensaios de tração foram executados no laboratório de propriedades mecânicas da UNICAMP/FEM, que é possuidor da máquina servohidráulica para ensaio de tração MTS test star II, capacidade para 10 ton ou 100 KN mostrada na Figura 04A. Para conhecimento das deformações, utilizou-se um extensômetro de 10 mm de comprimento, aferido previamente (Figura 4B) e a velocidade do ensaio foi de 0,05mm/s. Toda a variação da carga e da deformação durante o deslocamento da célula de carga foi registrado, em tempo real, por um software, o qual construiu o gráfico referente a carga X deformação. Estes gráficos foram posteriormente relacionados aos aspectos fraturais obtidos através da microscopia eletrônica de varredura.

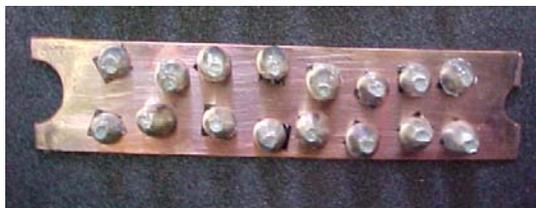
Figura 5. Placa de cobre onde as amostras para o MEV foram posicionadas.

Após a execução dos ensaios trativos fez-se a caracterização da fratura nos corpos de prova. Estas análises foram realizadas em um microscópio eletrônico de varredura (MEV) instalado no Museu Emílio Goeldi, buscando analisar a topografia da superfície fratura. A preparação das amostras teve como ação inicial o corte da região da fratura dos corpos de prova e posterior remoção de gordura e outras substâncias em um aparelho de ultrassom. As amostras foram mantidas no ultrassom durante cinco (5) minutos, onde as mesmas foram imersas em uma solução de água e álcool etílico (50% em vol.). Após terem sido submetidas a limpeza no ultrassom, as amostras foram colocadas em placas de cobre (porta-amostras) semelhantes à da Figura 5, em posições pré-estabelecidas, para facilitar a identificação das mesmas no momento da visualização. No total, foram preparadas duas amostras de cada liga (as duas da posição A – Figura 3A), resultando num total de dez (10). As únicas amostras analisadas foram da posição A devido à constatação da presença excessiva de porosidades nas amostras das outras posições (B, C, D). A metalização foi feita com ouro (Au) pelo método sputering e os sinais utilizados foram os provenientes dos elétrons secundários e retroespalhados

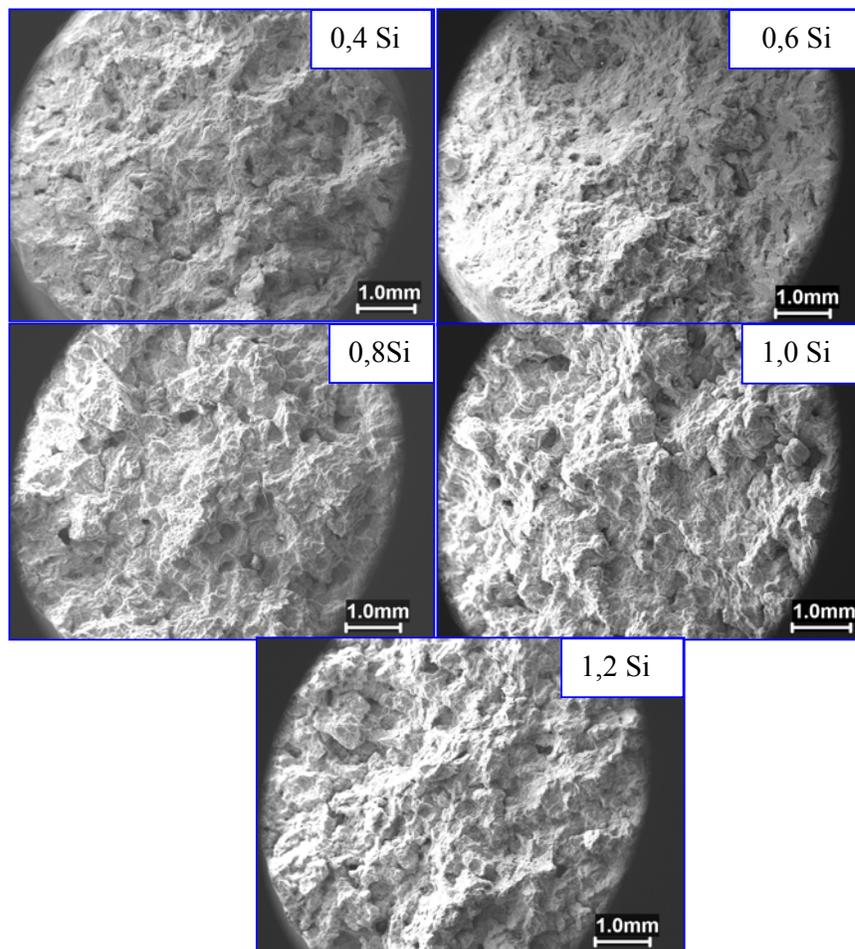
Figura 6. Aspecto da superfície da fratura para os teores de silício estudados. Fractografias retiradas do corpo de prova da posição 01 (7,5 mm da interface – posição A1 -Aumento de 20X).

Apesar de as superfícies de fraturas, obtidas nos corpos de prova de cada liga estudada, serem semelhantes, a topografia da superfície fratura apresenta um número maior de protuberâncias à medida que o teor de silício aumenta, ou seja, na

fratura da liga com 1,2 % de silício nota-se uma irregularidade maior, comparada à superfície da liga com 0,4% Si. A fratura sai de uma configuração rasa e plana para uma mais irregular, tendendo a apresentar uma fratura dúctil, ou seja, deduz-se que aumentando o teor de silício nas ligas estudadas neste trabalho, a fratura tende a atingir a configuração dúctil.

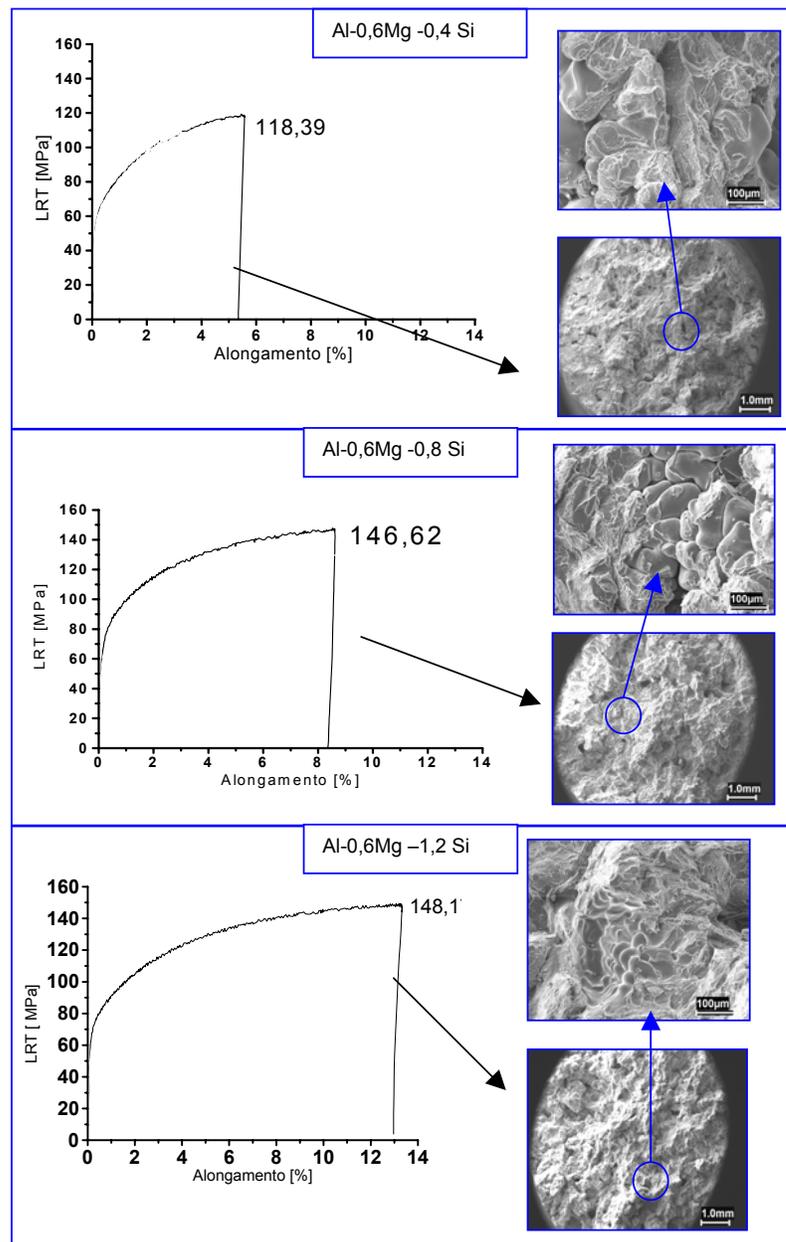
Figura 7. Relação entre comportamento mecânico e Aspecto fratural das ligas Al-0,6 Mg-(0,4; 0,8; 1,2) %Si

A Figura 7 apresenta a relação entre os gráficos tensão X deformação e as fractografias via MEV para as ligas com 0,4, 0,8 e 1,2% de silício provenientes de corpos de prova retirados de posições mais próximas da interface metal/molde (posição A na Figura 3 A). Esta relação serve para evidenciar que a percolação da matriz pelo soluto ocorre de modo gradual, melhorando à medida que ocorre um aumento da fluidez da liga com o teor de Si. Nesta relação, observa-se uma evolução tanto no valor do alongamento percentual como no valor do LRT, a medida que há uma intensificação da irregularidade superficial da fratura, ou seja, a superfície é mais irregular para a liga com 1,2% Si. Visualmente, nota-se nas fractografias com aumento de 200X, que há a presença de uma espécie de “névoa branca” por sobre os grãos da matriz. Através da microanálise química constatou-se que esta névoa é rica em silício e que se distribui por sobre a matriz, atuando como “agente colante” dos grãos da matriz, comportamento que gradualmente vai

provocando, na fratura, o aspecto dúctil e, conseqüentemente, modifica de modo gradual o comportamento mecânico do material em estudo.
