MELHORIA NA PRODUTIVIDADE NOS PROCESSOS DE PINTURA DE TANQUES NA CONSTRUÇÃO NAVAL *

PRODUCTIVITY INCREASE IN TANKS PAINTING ON PROCESS OF SHIPBUILDING

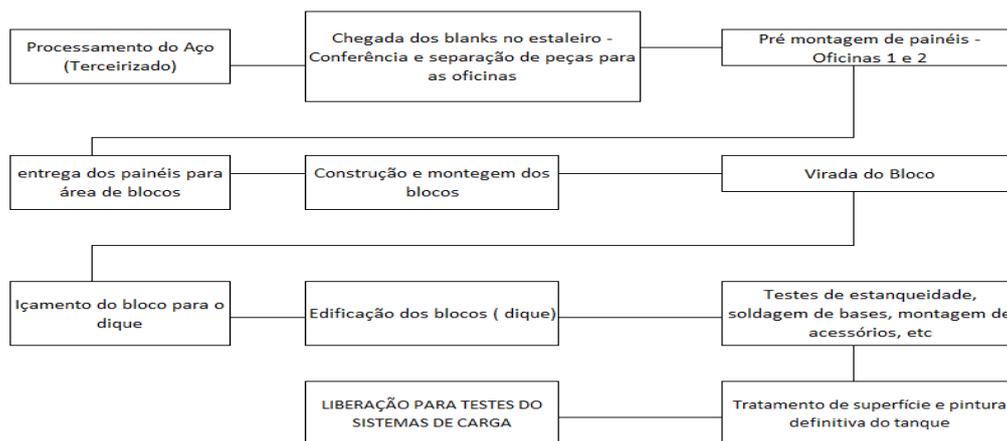
Figura 1-Fluxograma até a liberação dos tanques para testes

A partir das especificações definidas no projeto e sua funcionalidade determina-se o sistema de pintura de acordo com as solicitações necessárias do armador e das condições operacionais do navio. O processo de construção do estaleiro foi estudado mapeado no fluxograma, apresentando todas as etapas de fabricação: Recebimento e preparação do aço, Chegada dos blanks ao estaleiro, Pré-montagens dos painéis, Entrega na área de blocos, Construção e Montagem dos blocos, Virada do bloco, Içamento do bloco para o dique, Edificação dos blocos no dique, Realização dos testes aplicáveis: Estanqueidade, Radiografias e Ultrassom em soldas, Montagem de acessórios e Tratamento de superfície e pintura definitiva do tanque para liberação dos testes de sistema de carga e lastro (Fig.1).

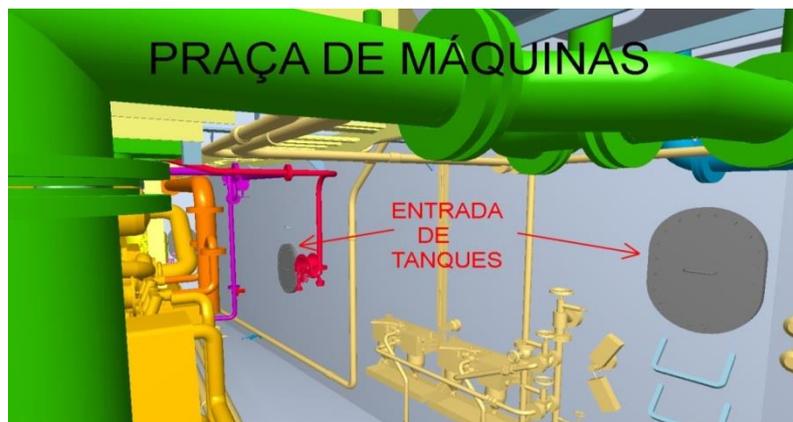
Figura 2 - Visão 3D – Praça de Máquinas

necessário algum trabalho a quente no exterior do tanque após a pintura esta seria afetada. Sendo assim, o setor de pintura entra efetivamente na fase final para preparar a superfície e aplicar a tinta conforme o plano de pintura quando todos os trabalhos a quentes ao redor dos tanques estão terminados. Outras atividades são executadas nos compartimentos adjacentes enquanto a pintura ocorre dentro dos tanques, a maioria das áreas do navio como: sala de máquinas, compartimentos de carga e compartimento de propulsão. (figura 2).

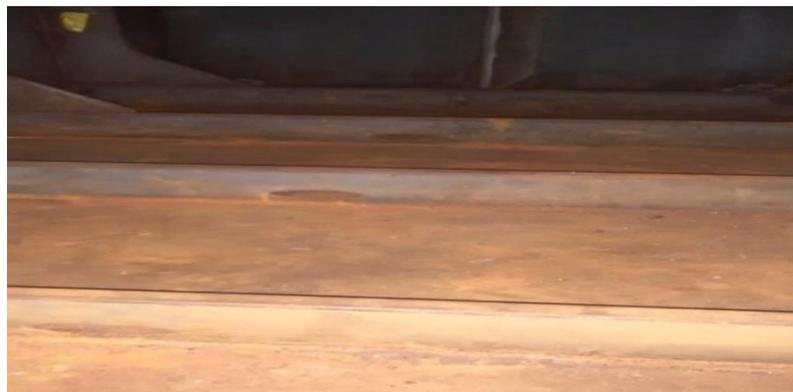
Figura 3 - Tanque sem tratamento e limpeza - oxidação mais severa na superfície.

Com o tratamento de superfície o ambiente fica com o elevado nível de partículas em suspensão devido a escovação do aço, para remoção da oxidação ou corrosão mais severa e estas partículas de a poeira tende a circular no compartimento ao lado depositando-se nos equipamentos como motores painéis elétricos e bombas sujando o ambiente e afetando as condições de trabalho dos colaboradores, gerando a necessidade do uso de mascaras para evitar a inalação de poeira (figura 3).

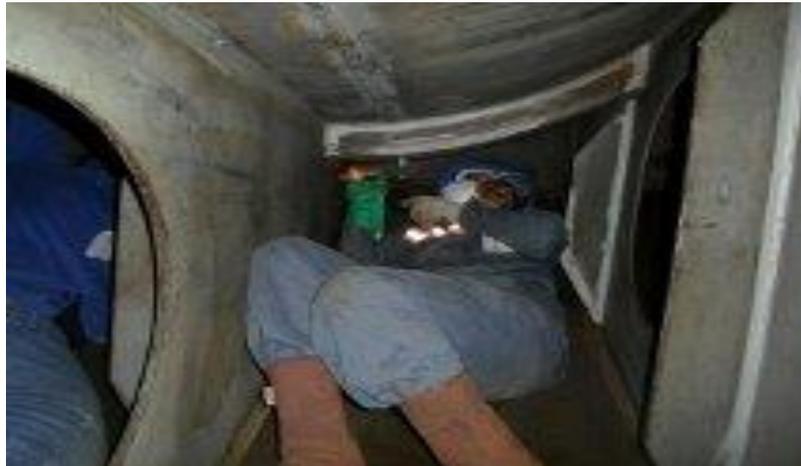
Figura 4- Dificuldade de acessar áreas para tratamento

A locomoção e a movimentação para execução das atividades de tratamentos superficial, limpeza e pinturas são um aspecto extremamente crítico no processo são áreas confinadas e de difícil acesso (figura 4 e 5). Utilizam-se ferramentas manuais, equipamentos elétricos ou ferramentas pneumáticas como: lixadeiras, mangueiras de ar, pulmão de distribuição de ar comprimido e ventiladores. O transporte e o uso destes tornam o serviço mais lento e provoca a fadiga,

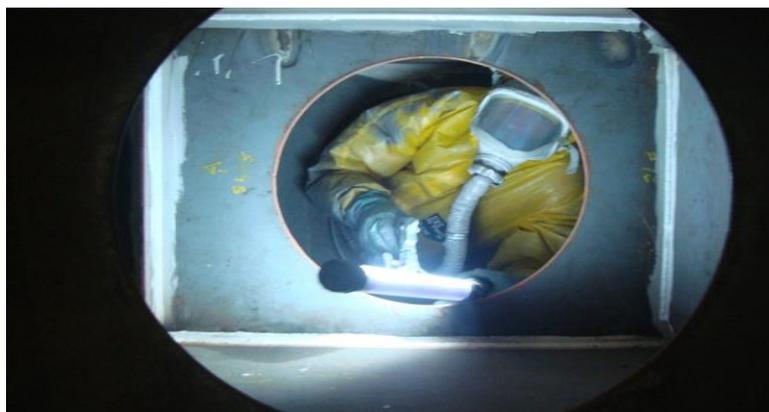
Figura 6 - Colaborador com EPIs no local realizando reconhecimento

As tintas especificadas em tanques são as chamadas primer/acabamento, ou seja, não é necessária aplicação de um primer anticorrosivo e depois o acabamento. Essa tinta possui a função de proteção anticorrosiva e acabamento. Conforme especificado no plano de pintura o tanque recebe a primeira camada geral (*Full Coat*) por meio de pistola *airless*, duas camadas de *stripe coat* (em cores diferentes) e por último a segunda demão geral. Na aplicação geral (*full coat*), o pintor deve entrar utilizando equipamentos de proteção individual, como: máscara de proteção facial com ar mandado, luminária a prova de explosão, pressão de ar positiva em seu macacão para que o gás da tinta não queime a pele nas áreas mais sensíveis do corpo como virilha e axilas. Antes da aplicação o pintor deve fazer um reconhecimento da área para identificar a complexidades, definir a rota de fuga e planejar onde será o início da aplicação para que os cabos e mangueiras que ele carrega não interfiram nem danifiquem a pintura (figuras 6 e 7).

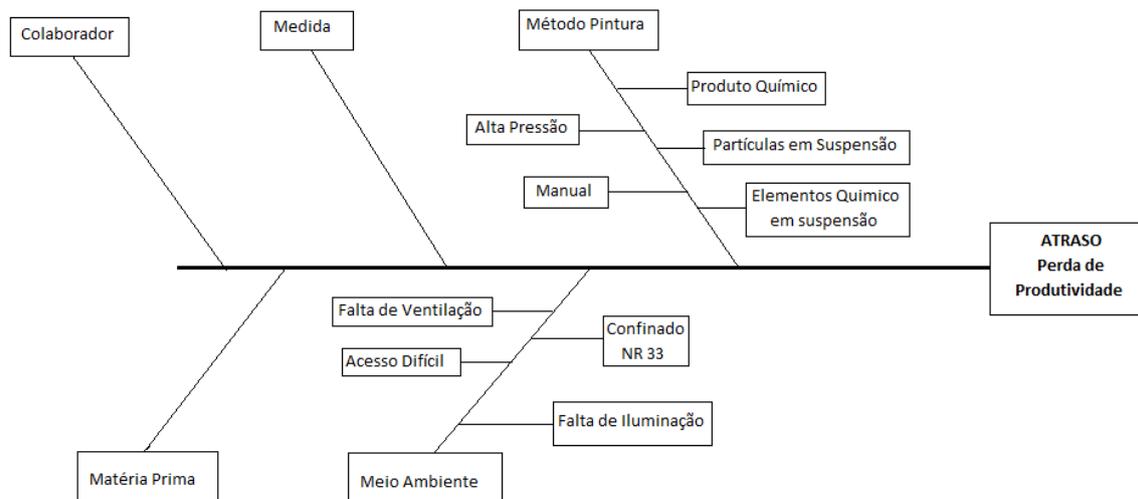
Figura 8 - Diagrama de Ishikawa

O uso do diagrama de causa e efeito possibilitou levantar as causas e identificar os problemas que influenciam na produtividade da atividade de tratamento de superfície no interior dos tanques.

A análise do diagrama mostrou que dois fatores principais provocavam os efeitos sobre a produtividade estes fatores estavam associados ao processo e ao ambiente. Com a identificação das dificuldades enfrentadas para a tarefa foi possível buscar alternativas que poderiam viabilizar melhorias. Foi então proposto que na fase de blocos havia a possibilidade de antecipar a etapa de tratamento de superfície e realizar a aplicação de um *holding primer* (primer de espera), pois, nessa fase da construção a área a ser pintada está aberta facilitando todo o processo e melhorando as condições de trabalho dos colaboradores, além de proteger a superfície evitando a oxidação das peças expostas ao meio ambiente.

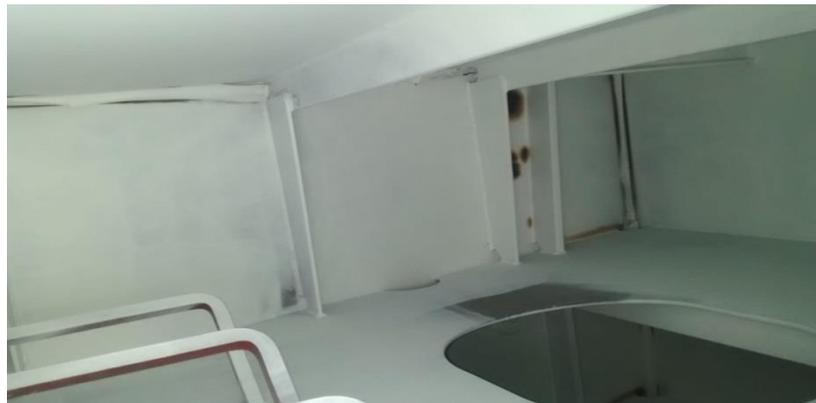
Figura 9 - Tanque de óleo de serviço pintado no bloco

especificou um produto emitindo uma declaração (garantindo) não haver risco de contaminação na água. O produto especificado além de poder receber o esquema de pintura de todos tanques e compartimentos foi especificado para os tanques de óleo de serviço e óleo lubrificante como produto final. Esses tanques pintados na área de blocos foram retocados e feita limpeza para liberação dos testes. No escopo da pintura foi incluída um *holding primer* na fase de construção dos blocos. Com esta mudança o bloco foi direcionado pré-pintado para a edificação o processo de preparação de superfície tornando-se mais rápido e fácil. Depois de edificado somente será necessário tratado nas regiões onde houve queimas ou danos mecânicos para receber a pintura definitiva. São inúmeras as vantagens de fazer a preparação de superfície e pintura do *holding primer* nos blocos: a área não está confinada, a iluminação é natural (luz do dia) possibilitando melhor qualidade ao tratamento, não é necessária ventilação forçada na maioria dos casos, o aço não está oxidado devido ao shop primer ainda estar intacto, o colaborador tem mais espaço de locomoção melhorando a ergonomia, a logística das ferramentas e equipamentos torna-se mais fácil, reduzindo a fadiga. A figura 10 mostra o bloco da seção 112 do rebocador ainda aberto. Observa-se a chapa em bom estado sendo necessário fazer o tratamento somente nos cordões de soldas e nos danos mecânicos ocorridos na montagem. A figura 9 mostra alguns queimados e falhas que serão reparados pontualmente.

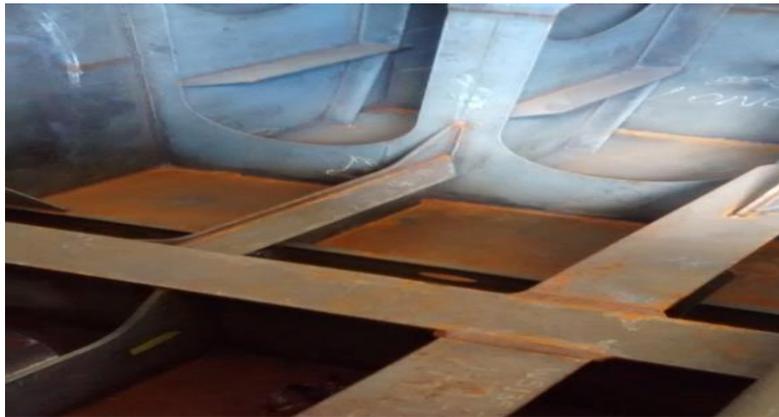
Figura 11 - Teto do bloco antes da edificação, sem tratamento e pintura.

Como o bloco é construído de cabeça para baixo é possível fazer um melhor tratamento no teto, pois nessa condição o teto é o piso antes da edificação. Quando edificado é necessário fazer o tratamento sobre cabeça, onde a dificuldade é maior. A figura 11 mostra o piso do bloco que depois de edificado passa a ser o teto de um tanque. Nota-se que a oxidação fica mais severa com o tempo e depois de edificado a tendência é ficar mais agressivo ainda dificultando o tratamento. Por tanto a antecipação do tratamento nesta fase reduz o trabalho devido à minimização da ocorrência de oxidação ficando menos intensa. É importante observar também na figura 11 que nessa fase a área está totalmente aberta melhorando a locomoção dos colaboradores.

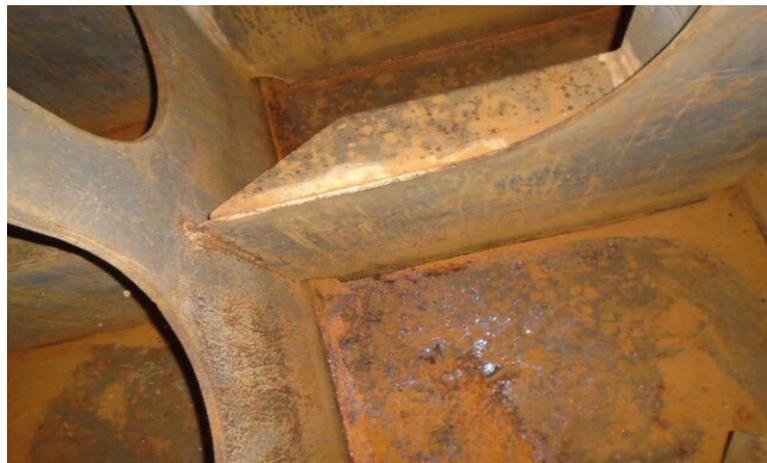
Figura 13 -Tanque sem tratamento e pré-pintura

Os resultados obtidos com a implementação da mudança no processo foram obtidos através da comparação de dois blocos idênticos (seção 112) de rebocadores construídos simultaneamente. Os blocos foram acompanhados até a completa edificação no dique e coletados os dados desde a liberação para pintura definitiva até a inspeção final. O casco WS-146 que foi produzido pelo método convencional, não foi pintado na área de blocos sendo tratado com a seção edificada, ou seja, com

os compartimentos já definido e prontos e com estado de oxidação moderado dentro dos tanques (figura 13).

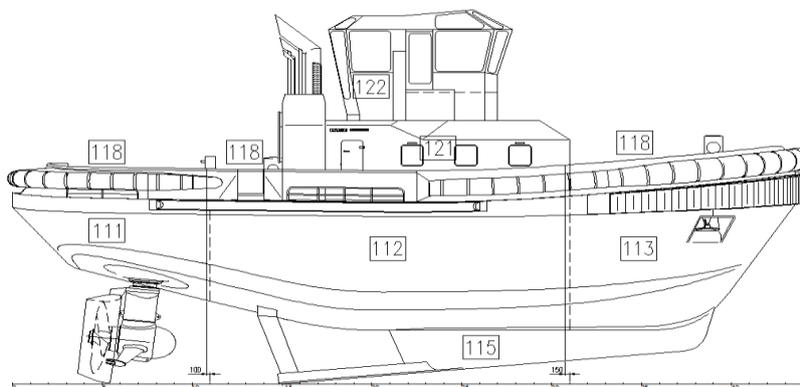
Figura 14 - Desenho dos blocos que contemplam um rebocador

Abaixo a figura 14 mostra o desenho dos blocos que contemplam um rebocador e a figura 37 ilustra em 3D o bloco da seção 112 (bege) em corte onde é possível notar as cavernas de todos os tanques que compõe essa seção:

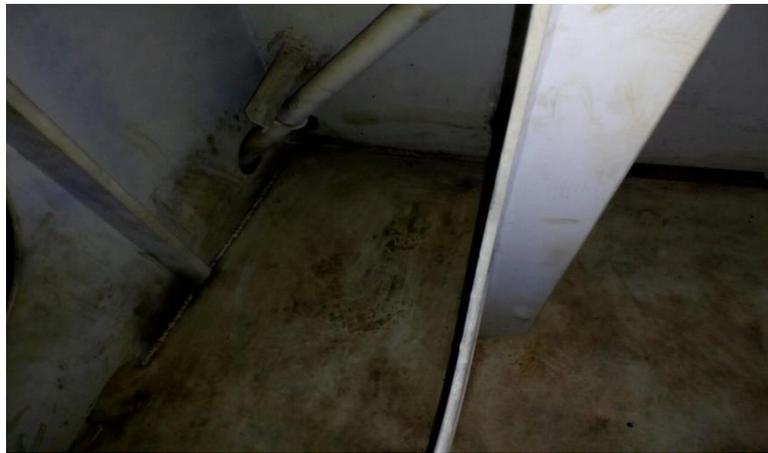
Figura 15 - Tanque com pré-pintura (holding primer)

O casco WS-147 que foi produzido pelo método proposto, recebendo pintura do *holding primer* no bloco antes da montagem, sendo edificado com pré-pintura e concluindo o tratamento de superfície sem oxidação como mostra a figura 15.

A superfície está isenta de oxidação, os resíduos proveniente de trabalho a quente devem ser removidos com panos umedecidos com água e queimados na parte externa do tanque.
