# MELHORIAS NA ÁREA DE CORRIDAS PARA PROLONGAMENTO DA CAMPANHA DO ALTO-FORNO 1 DA GERDAU AÇOMINAS <sup>1</sup>

## **CAST HOUSE IMPROVEMENTS TO EXTEND THE BLAST FURNACE 1 CAMPAIGN AT THE GERDAU AÇOMINAS PLANT**

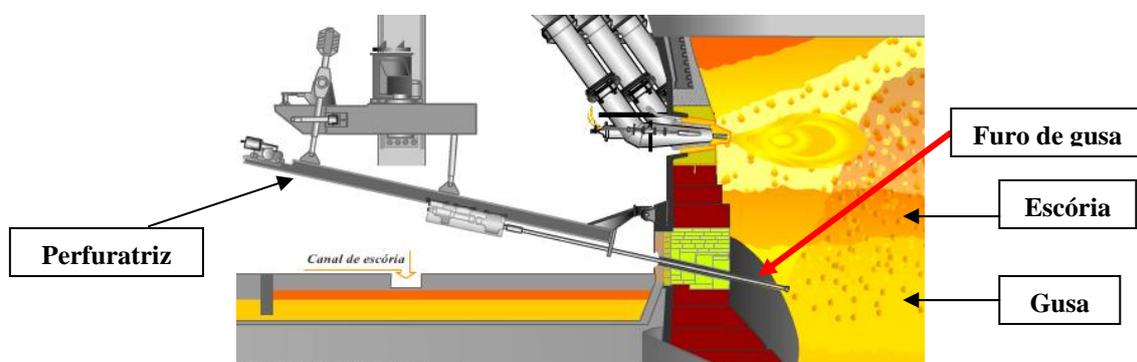
Além da disponibilidade das perfuratrizes, outros fatores são importantes na operação de vazamento, tais como a qualidade e o tipo da broca utilizada e sua refrigeração. Um bom vazamento do furo de gusa significa um vazamento sem trinca e com o comprimento dentro da faixa especificada (3.000mm ~ 3.200mm), que cause um bom esgotamento do cadinho, que é o objetivo final desta operação. A Figura 1 mostra o momento exato de vazamento de um furo de gusa.

Figura 1. Vazamento do furo de gusa

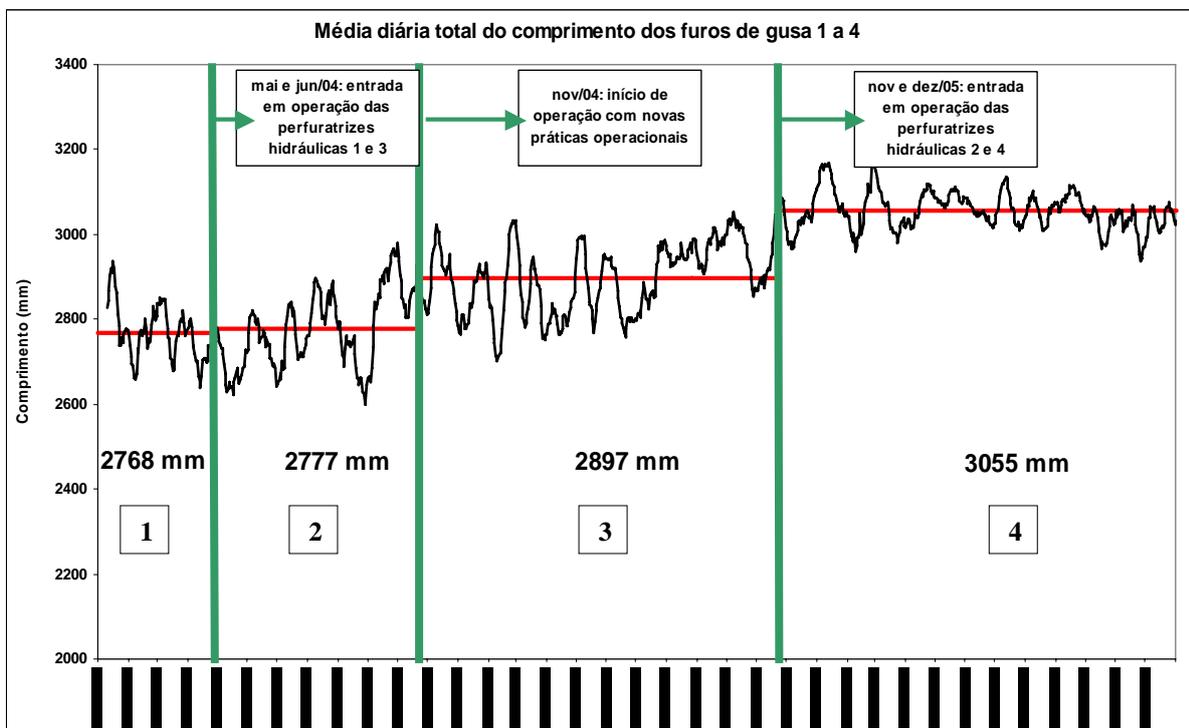
O cogumelo formado pela massa de tamponamento é que dá o comprimento do furo de gusa. Este cogumelo tem uma importante função, que é proteger a parede do cadinho na região dos furos de gusa. O comprimento visado está na faixa de 3.000mm a 3.200mm.

A Figura 2 mostra a evolução dos valores médios de comprimento dos furos de gusa.

Figura 2. Evolução do comprimento médio dos furos de gusa (jan/04 a dez/06)

Os resultados mostram que não houve melhora do comprimento dos furos de gusa 1 e 3 apenas com a implantação das perfuratrizes hidráulicas (Fase 2). Estes resultados só começaram a melhorar após a implantação de novas práticas

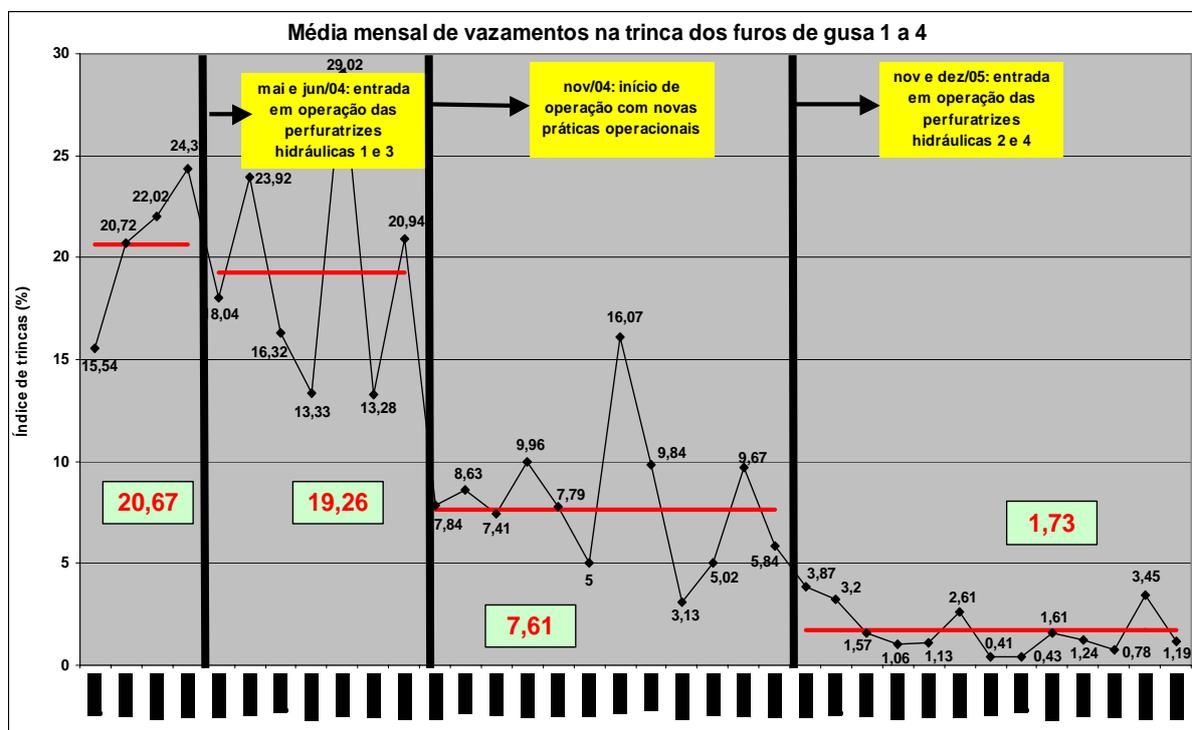
O vazamento na trinca é um dos acontecimentos mais indesejáveis nas práticas da Área de Corridas. A trinca pode acarretar em quebra do cogumelo, e conseqüentemente em aumento da temperatura da parede do cadinho. A Figura 3 mostra a queda no índice de vazamentos na trinca.

Figura 3. Queda do índice de trincas dos furos de gusa 1 a 4 (jan/04 a dez/06)

Pode-se notar no gráfico que os índices de vazamentos na trinca só caíram significativamente após a implantação das novas práticas operacionais, e após a implantação das perfuratrizes hidráulicas 2 e 4, a ocorrência de trincas se tornou rara, chegando a índices de quase zero em alguns meses.

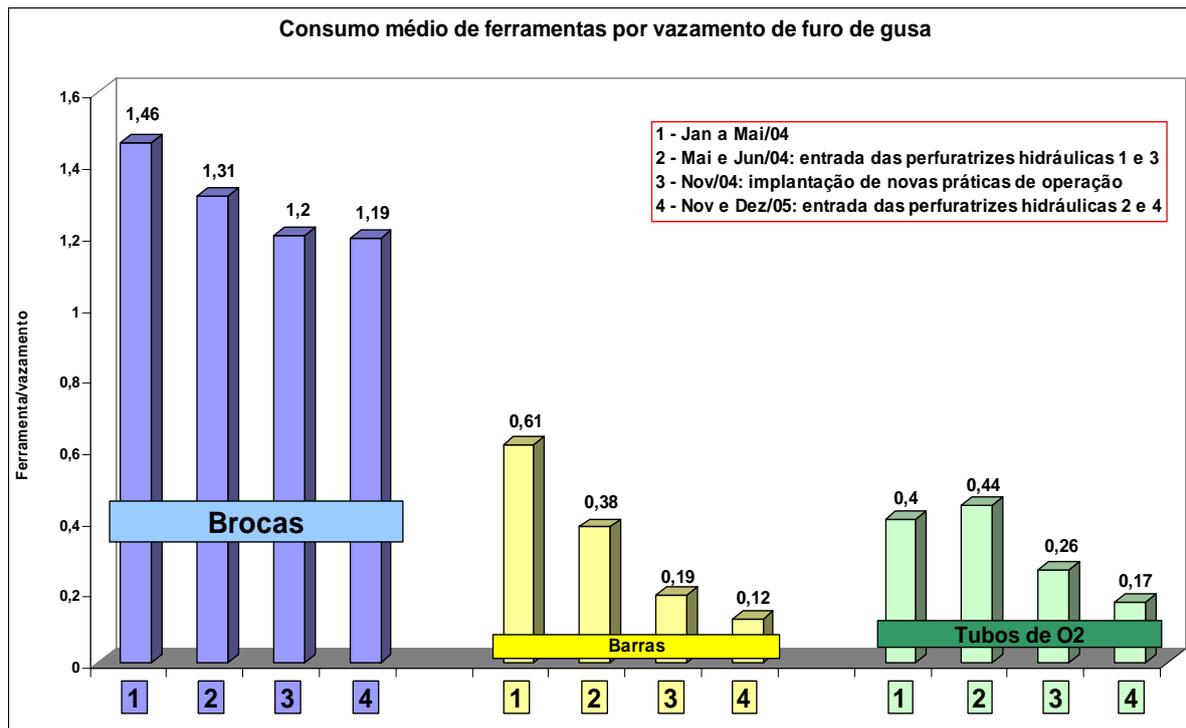
As ferramentas usadas para os vazamentos dos furos de gusa representam uma grande parte do custo da Área de Corridas. A Figura 4 apresenta a redução do consumo destas ferramentas.

**Figura 4.** Redução do consumo de ferramentas dos furos de gusa 1 a 4 (jan/04 a dez/06)

O consumo com ferramentas diminuiu significativamente, mas vale ressaltar que em maio de 2004, juntamente com a entrada em operação do perfurador hidráulico 1, o sistema de refrigeração da broca foi modificado, passando de água de baixa pressão para alta pressão, sempre com o auxílio de nitrogênio.

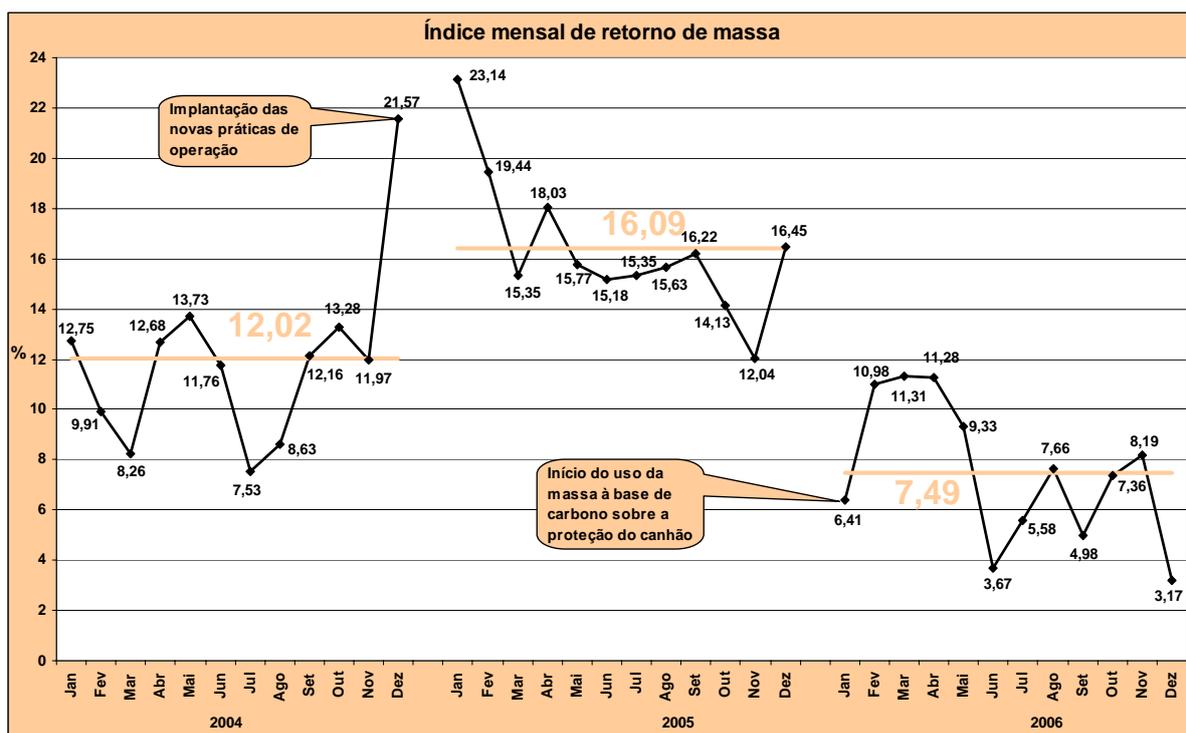
A Figura 5 mostra a queda do índice de retorno para menos da metade, quando se compara os anos de 2005 e 2006.

**Figura 5.** Redução do índice de retorno de massa nos furos de gusa 1 a 4 (jan/04 a dez/06)

Em alguns meses de 2004, o índice de retorno foi razoavelmente baixo, tendo subido bastante em dezembro, quando foram implantadas as novas práticas operacionais. A partir daí, tornou-se o principal problema da área. Com o uso da massa à base de carbono sobre a proteção do canhão, este índice voltou a cair, e atingir valores menores que os de 2004.

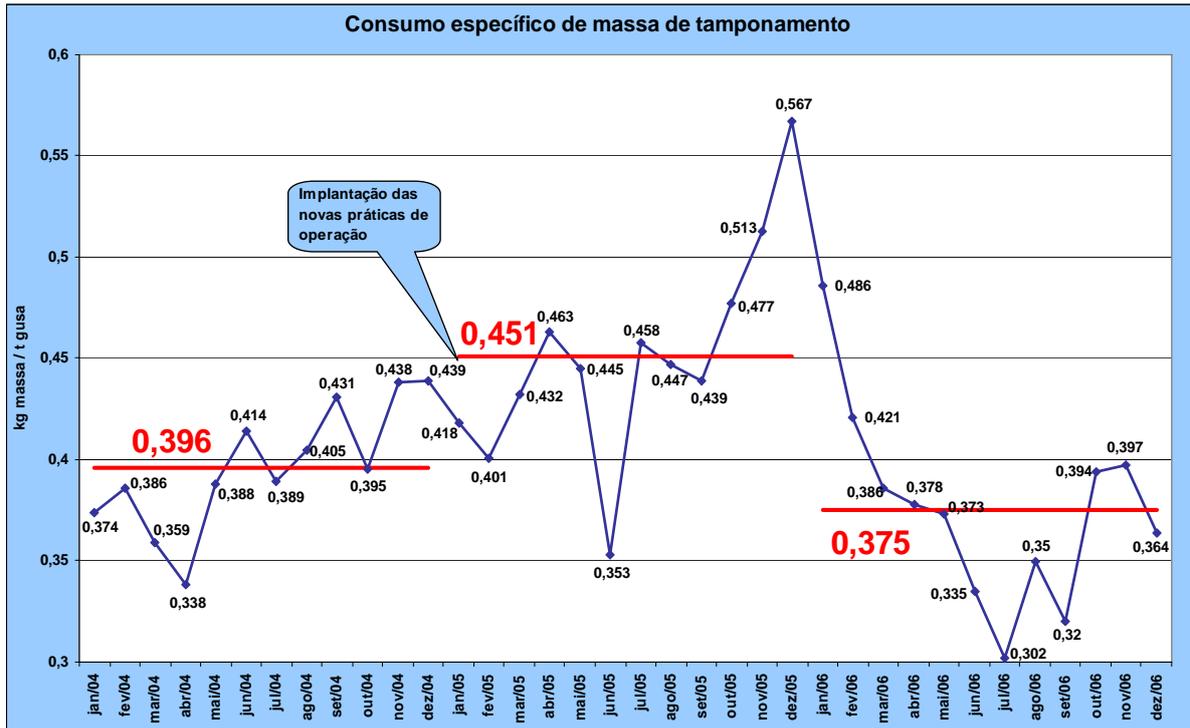
Após a estabilização dos parâmetros da área o consumo específico teve uma queda razoável. Essa queda se deve principalmente à estabilização do comprimento dos furos de gusa e às quedas dos índices de aberturas na trinca e de retorno de massa. A Figura 6 representa o consumo específico de massa de tamponamento.

**Figura 6.** Redução do consumo de massa de tamponamento nos furos de gusa 1 a 4 (jan/04 a dez/06)

Observa-se que a partir da implantação das novas práticas operacionais, o consumo subiu bastante. Com a estabilização dos parâmetros da área, o consumo teve uma forte queda, e a média de 2006 está abaixo da média de 2004.

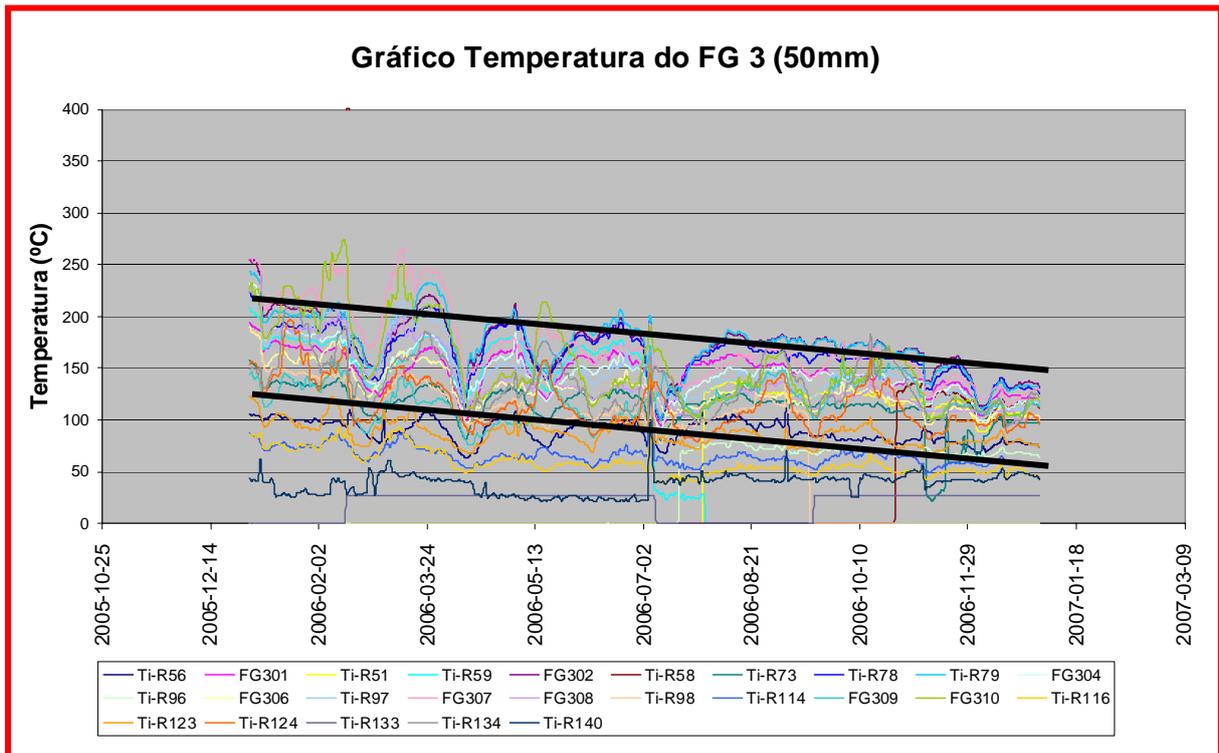
Como exemplo, a Figura 7 mostra a evolução da temperatura dos blocos de carbono na região do furo de gusa 3.

**Figura 7.** Queda da temperatura dos blocos de carbono na região do furo de gusa 3 (dez/05 a dez/06)

As temperaturas nestas regiões primeiramente se estabilizaram, e depois caíram, o que significa a formação de um cogumelo estável e bem compactado.

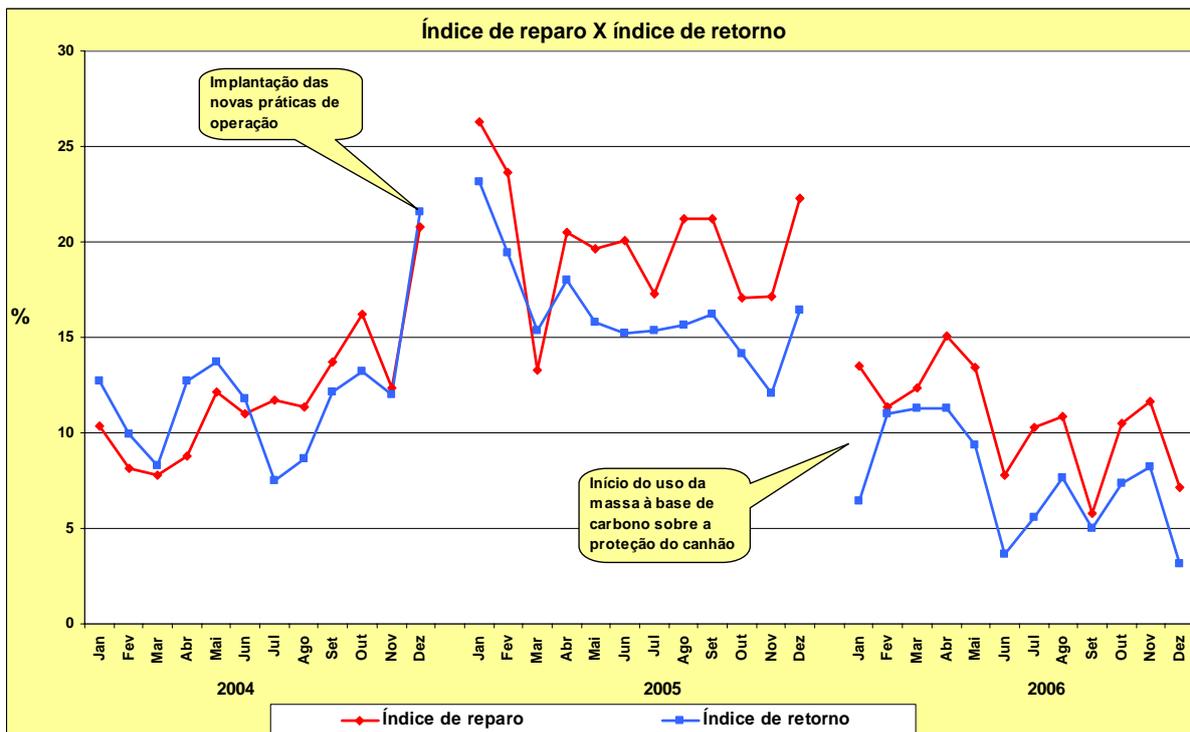
A queda do índice de retorno de massa de tamponamento afeta não só no custo, ou na estabilidade do comprimento dos furos de gusa, mas também na segurança dos operadores. A cada retorno de massa, os operadores fazem um reparo na boca do furo de gusa, e esta é uma operação arriscada. A Figura 8 mostra perfeitamente a relação entre índice de retorno de massa e índice de reparos na boca.

Figura 8. Relação entre índice de reparos na boca e índice de retorno de massa (jan/04 a dez/06)
