MELHORIAS NO SISTEMA DE INSPEÇÃO DE SUPERFÍCIE DE TIRAS LAMINADAS À QUENTE DA ARCELORMITTAL TUBARÃO¹

ARCELORMITTAL TUBARÃO HOT STRIP MILL SURFACE INSPECTION SYSTEM IMPROVEMENTS

¹ Contribuição técnica ao 17º Seminário de Automação e TI Industrial, 24 a 27 de setembro de 2013, Vitória, ES, Brasil.

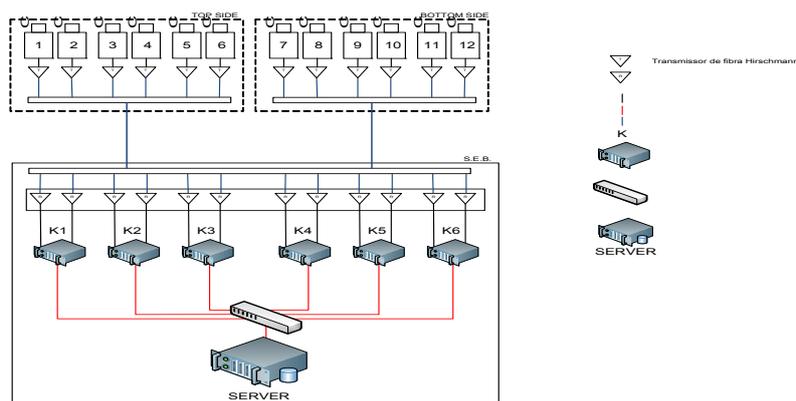
O sistema de inspeção de superfícies, HTS 4.2 SP3, instalado na ArcelorMittal Tubarão foi fabricado pela empresa Alemã Parsytec e era originalmente composto por doze câmeras CCDs analógicas, sete computadores industriais (um servidor e seis computadores para tratamento de imagens) e seis unidades de iluminação alógenas, conforme ilustrado na Figura 1. As imagens capturadas pelas câmeras eram convertidas em um sinal óptico e transmitidas por fibra até uma sala elétrica, onde passavam pelo processo inverso para serem digitalizadas nos computadores as quais estavam conectadas.

Figura 1. Ilustração do sistema original.

Desta forma, as imagens passavam por uma dupla conversão antes de serem digitalizadas, e após isso eram armazenadas em um disco interno no computador onde a conversão acontecia.

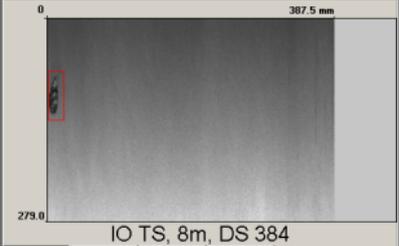
Figura 2. Exemplo de defeito capturado.

A função dos computadores associados às câmeras é a mais demandante de todo o sistema e consiste em identificar e classificar possíveis defeitos encontrados nas imagens, calculando também suas características (Figura 2) e salvando a imagem em seu disco interno. Já a função do servidor, consiste em trabalhar com o registro

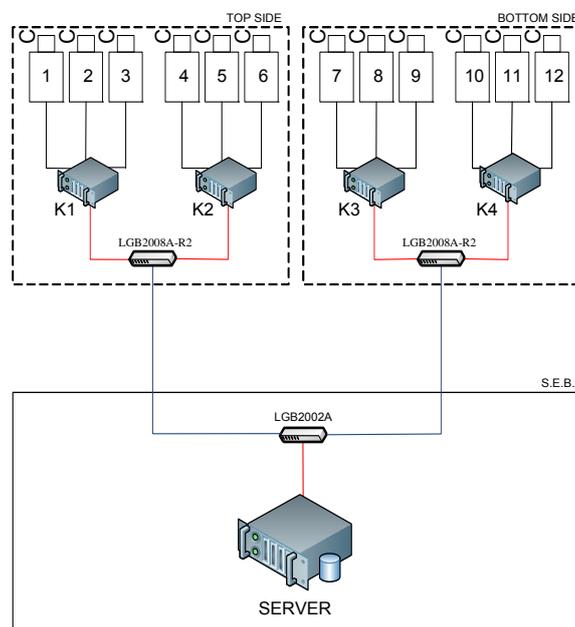
Para resolver os itens dispostos no item 2.1, várias alterações foram feitas de forma progressiva no sistema. A primeira delas diz respeito a uma atualização tecnológica dos computadores e eliminação dos conversores de fibra, conforme ilustrado na figura 3 e detalhado nas Tabelas 1 e 2.

Figura 3. Alterações nos computadores do sistema.

Com a movimentação dos computadores para as salas de inspeção, vários conversores se tornaram dispensáveis, simplificando assim o processo para digitalização das imagens e diminuindo o custo com sobressalentes e peças de reposição. Outro item importante foi a introdução da redundância dos dados salvos com o uso de uma estrutura de salvamento em paralelo (RAID 1).

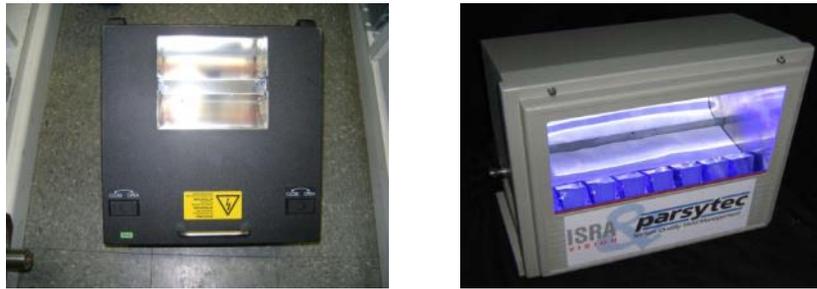
iluminação foram trocadas por lâmpadas a LED com uma durabilidade estimada em mais de oito anos. Uma foto das unidades é apresentada na Figura 4.

Figura 4. Unidades de iluminação. Unidade alógena à esquerda e LED à direita.

Devido ao custo elevado dos elementos de consumo e também ao alto índice de reparo eletrônico / sucateamento das unidades alógenas, esta era a principal despesa fixa do sistema. A vida útil dos elementos era da ordem de dois meses e das unidades eletrônicas era cerca de quatro anos. Para tanto, as unidades de

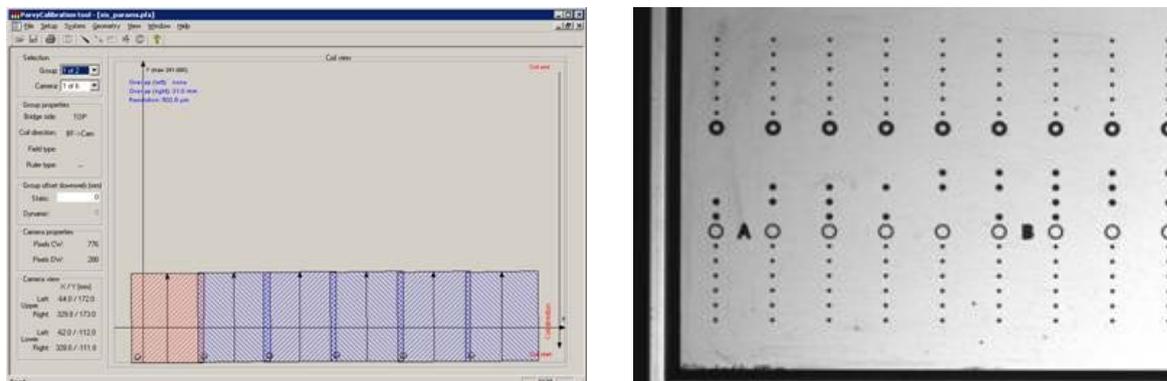
Após a instalação das novas câmeras, o sistema foi calibrado e ajustado. Isso para garantir a perfeita sobreposição / posicionamento de cada câmera em relação à outra e também de todas elas em relação à região que se deve inspecionar. Na figura 6 é mostrado o software de calibração e a foto do calibrador tirada a partir de uma das câmeras.⁽²⁾

Figura 6. Software de calibração à esquerda e calibrador à direita.

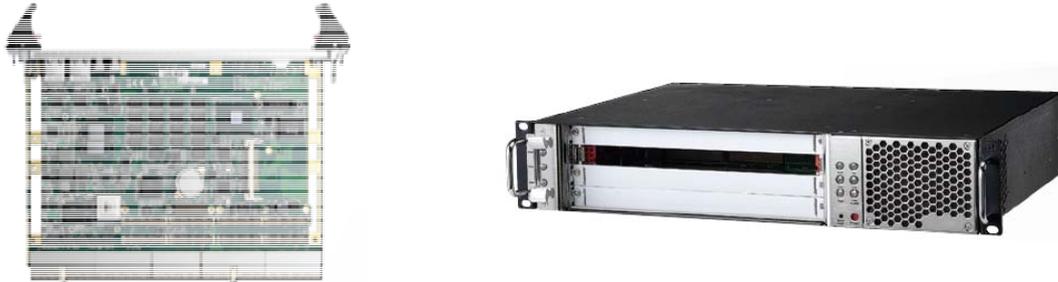
arquituras mais robustas como a compactPCI (Figura 7). Desta forma, todos os computadores foram substituídos por cartões onde os componentes eram de estado sólido e empregavam o mínimo de encaixes possível. Outro ponto importante é que toda comunicação com os cartões passou a ser feita através de placas Ethernet, eliminando a necessidade de múltiplas e diferentes conexões com os computadores.

Figura 7. Cartão e rack CompactPCI.

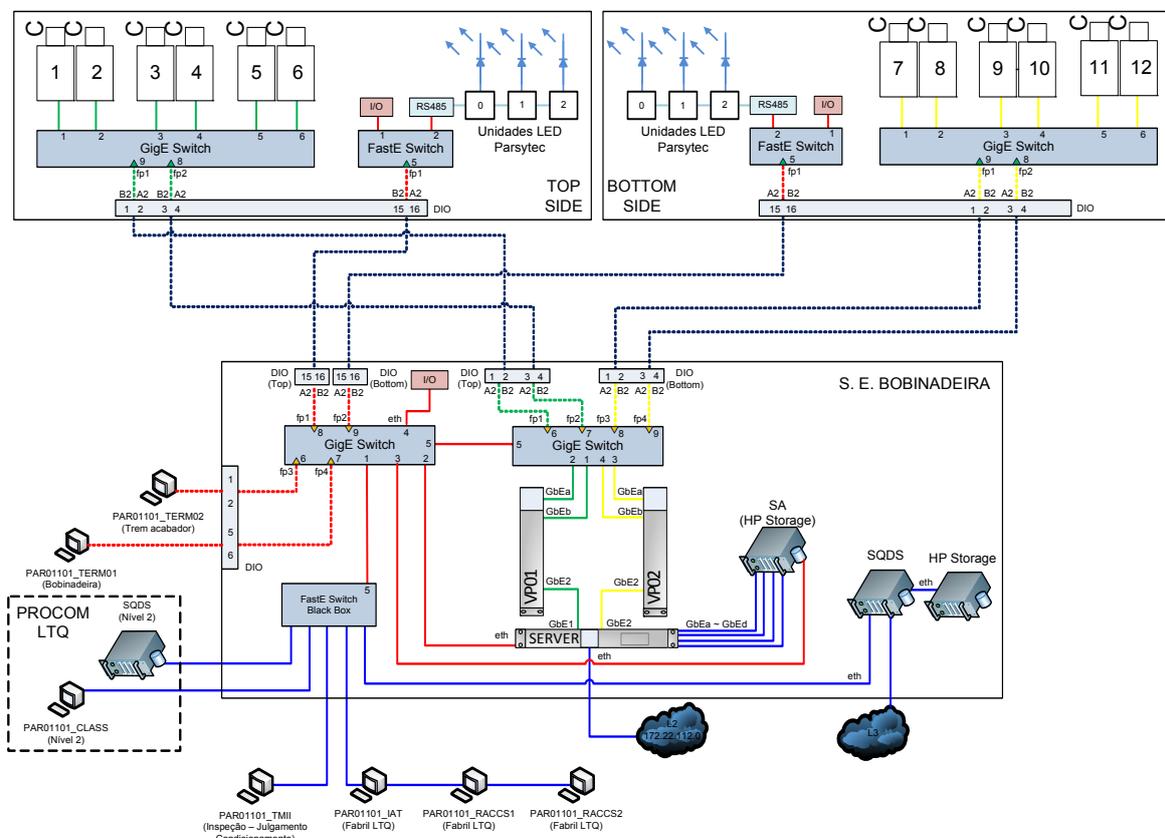
A forma de armazenamento dos dados também mudou, passando a ser centralizada, promovendo assim melhor confiabilidade, disponibilidade e um prazo mais longo de retenção dos registros e imagens. A arquitetura resultante é apresentada na Figura 8.

Figura 8. Arquitetura atual do sistema.

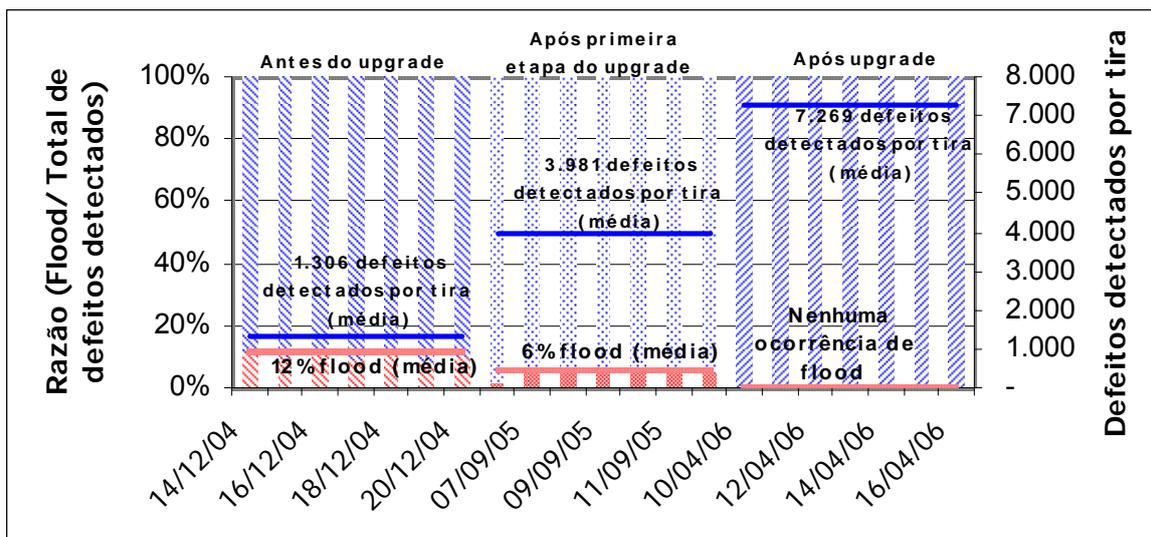
As alterações promovidas no sistema geraram uma série de resultados positivos, alguns quanto à melhoria de qualidade das imagens geradas outros quanto ao aumento de capacidade de processamento e de armazenamento do sistema. Algumas métricas utilizadas para medição do desempenho do sistema são: o número médio de imagens capturadas e o número de ocorrências de “flood” do sistema. O termo *flood* é utilizado para representar uma região da superfície da tira que deixou de ser inspecionada por conta de uma falta momentânea de recursos computacionais. A Figura 9 demonstra claramente o aumento da capacidade do sistema, onde o percentual médio de *flood* cai de doze por cento para nenhum e o número de defeitos capturados por tira, de 1.306 para 7.268.

Figura 9. Gráfico demonstrativo do aumento de desempenho do sistema.

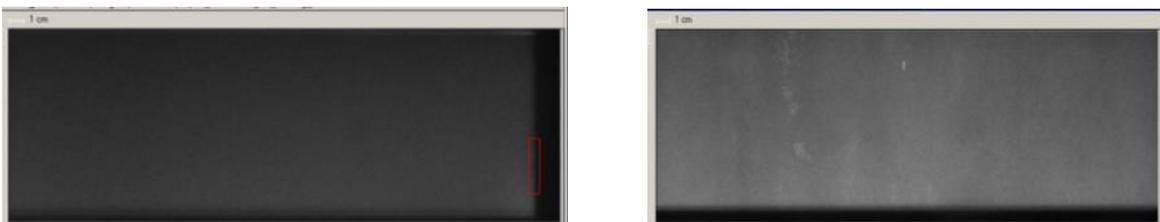
As imagens capturadas também demonstraram grande melhoria de qualidade, tanto pelas questões de gradiente de iluminação, quanto por conta da resolução e do contraste, fatores estes que afetam diretamente os algoritmos de detecção e delimitação, como também à extração das características dos defeitos, algo que por consequência afetará fatidicamente sua classificação. A melhoria na resolução proporcionou também o aumento do desempenho do sistema na detecção de defeitos estreitos como arranhões, típicos no contato entre rolos defeituosos e a face inferior da tira. A Figura 10 mostra dois exemplos de imagens capturadas, um antes das alterações e outro após.

Figura 10. Imagem gerada com a arquitetura antiga à esquerda, e com a nova à direita.
