# O PROCESSO DE IMPLANTAÇÃO DO SISTEMA DE INSPEÇÃO ON-LINE DE SUPERFÍCIES DE TIRAS A QUENTE NA CST <sup>(1)</sup>

Este artigo apresenta a experiência obtida pela Companhia Siderúrgica de Tubarão no processo de instalação de seu sistema de inspeção on-line de tiras a quente. O artigo apresenta inicialmente uma visão geral da forma de funcionamento do sistema descrevendo conceitos gerais relativos aos princípios que regem a operação do sistema. Em especial descreve-se uma forma de compreender o processo de aprendizagem subjacente a operação do sistema. Apresenta-se ainda uma descrição do processo de comissionamento do equipamento indicando suas fases e alguns comentários acerca das dificuldades encontradas e soluções adotadas.

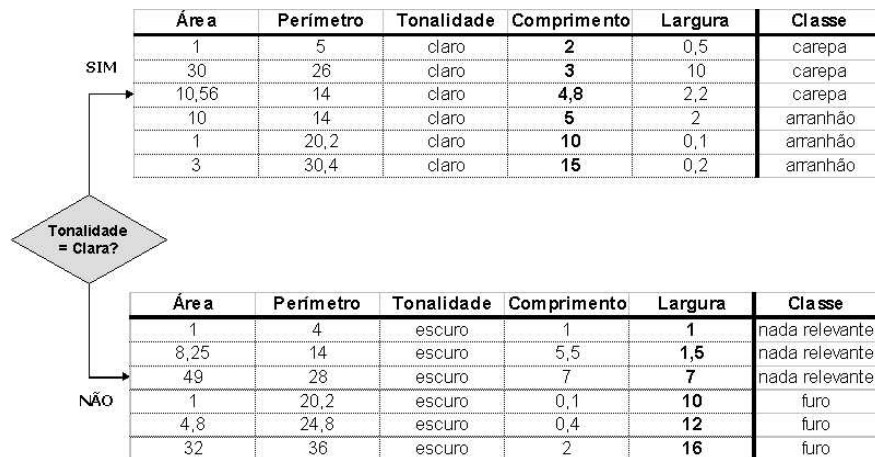
Será então selecionada a característica TONALIDADE conforme mostrado na figura 4, pois ela consegue dividir o conjunto inicial em dois conjuntos onde nenhuma das classes do primeiro conjunto aparece no segundo. Com base nesta partição o sistema continuará operando até que obtenha conjuntos específicos para cada classe.

Figura 4 – Participação da tabela 1 em conjuntos com classes distintas
