RECUPERAÇÃO DE TURBINAS HIDRÁULICAS CAVITADAS POR DEPOSIÇÃO DE REVESTIMENTOS A BASE DE COBALTO – ASPECTOS MICROESTRUTURAIS ⁽¹⁾

Neste trabalho foi investigada a microestrutura de amostras preparadas conforme o procedimento usado no reparo de danos causados por cavitação em turbinas hidráulicas. Foram depositadas por soldagem com proteção gasosa (SAMG) camadas de eletrodos dos tipos E70-S6, E309-T1 e E410NiMo sobre substratos similares aos materiais das turbinas. As camadas exteriores foram preparadas com o uso de um aço inoxidável com adição de cobalto, indicado para reparos que requerem resistência ao desgaste causado pela cavitação. Usando microscopia ótica como técnica de análise foram explorados e discutidos aspectos microestruturais associados às diversas camadas de revestimento e suas possíveis implicações sobre a dureza das mesmas. Verificou-se que tanto a microestrutura quanto as medidas de microdureza foram influenciadas pela composição do eletrodo e pelo ciclo térmico de soldagem aplicado na deposição do revestimento.

⁽¹⁾ Trabalho a ser apresentado no 60º Congresso Anual da Associação Brasileira de Metalurgia e Materiais. Belo Horizonte, 25 a 28 de julho de 2005.

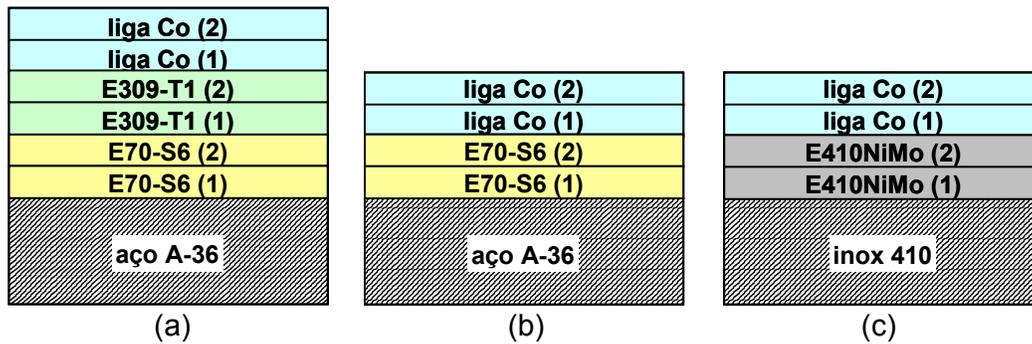
Figura 1. Representação esquemática da seqüência das camadas de recobrimento sobre o substrato. Amostra S2 em (a), S5 em (b) e S10 em (c).

75% Ar. A Tabela 1 apresenta a composição nominal dos materiais empregados, enquanto na Tabela 2 são especificados os parâmetros de soldagem. A temperatura interpasses foi fixada em 150°C, sendo a mesma monitorada durante o processamento por um termômetro infravermelho. A identificação das camadas depositadas nas amostras preparadas é apresentada de maneira esquemática na Figura 1.

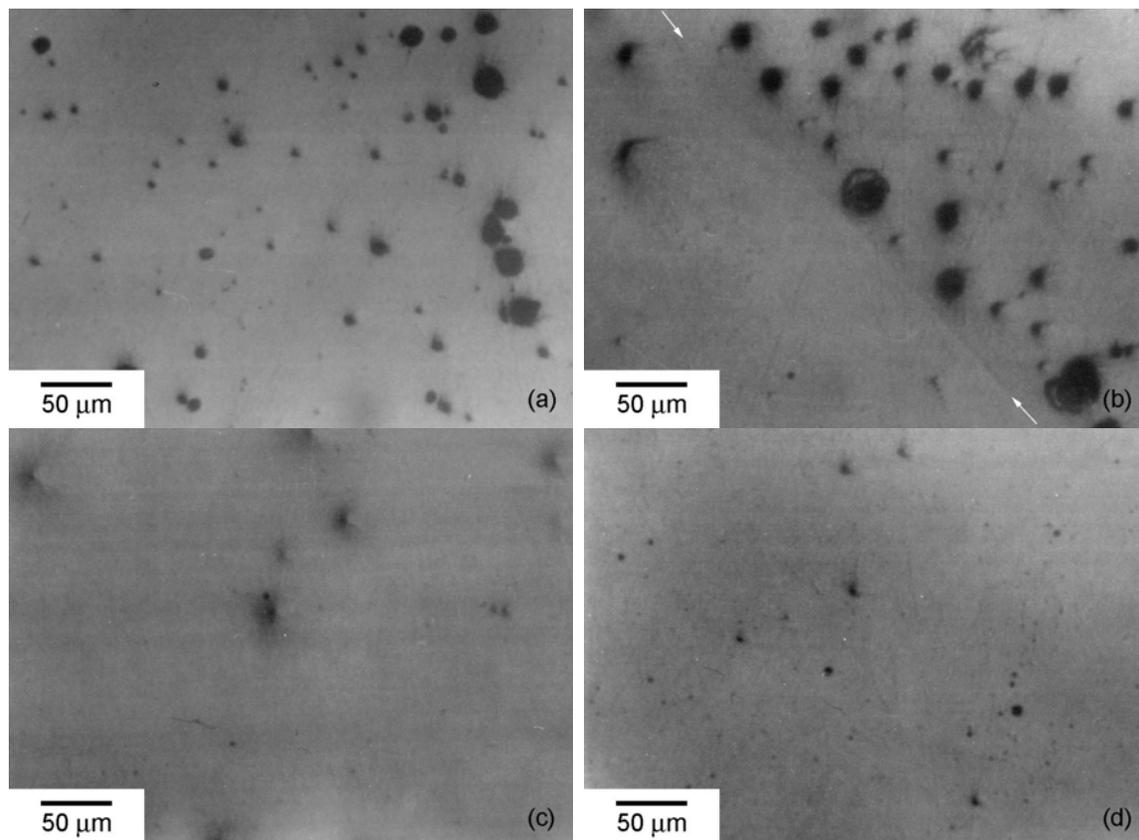
Figura 2. Inclusões tipicamente identificadas nas camadas depositadas com arame E70-S6 (a), E309-T1 (b), E410NiMo (c) e na liga com cobalto (d). Amostra não atacada. Aumento padrão: 200 vezes.

A observação da superfície polida das amostras permitiu identificar, com facilidade, as inclusões existentes no material. As micrografias da Figura 2 exemplificam as partículas observadas nas diversas camadas depositadas.

Grande número de inclusões globulares, com tamanho variando normalmente entre 2 a 20 μm , foi observado nas camadas de aço-carbono E70-S6 das amostras S2 e S5. A sua formação foi atribuída à diluição dos elementos químicos na poça de fusão, provenientes do metal de adição e do metal base, particularmente silício e alumínio (desoxidantes) e manganês (controle de sulfetos). Distribuições de partículas grosseiras semelhantes não foram observadas nas demais camadas de revestimento, onde as inclusões mostraram ser menores (1 a 5 μm) e mais dispersas. Nas amostras S2 e S5 verificou-se que na interface entre a camada feita com E70-S6 e o revestimento adjacente (E309-T1 ou liga Co) havia um intenso acúmulo de partículas no lado do aço-carbono. Esta aglomeração freqüentemente “decorava” a linha da poça de fusão, como mostrado na Figura 2(b), e pode estar associada a falhas ocorridas em serviço [3]. A natureza frágil das inclusões e o seu “alinhamento” facilitariam a propagação de trincas que poderiam levar a ruptura do revestimento nestas regiões [8].

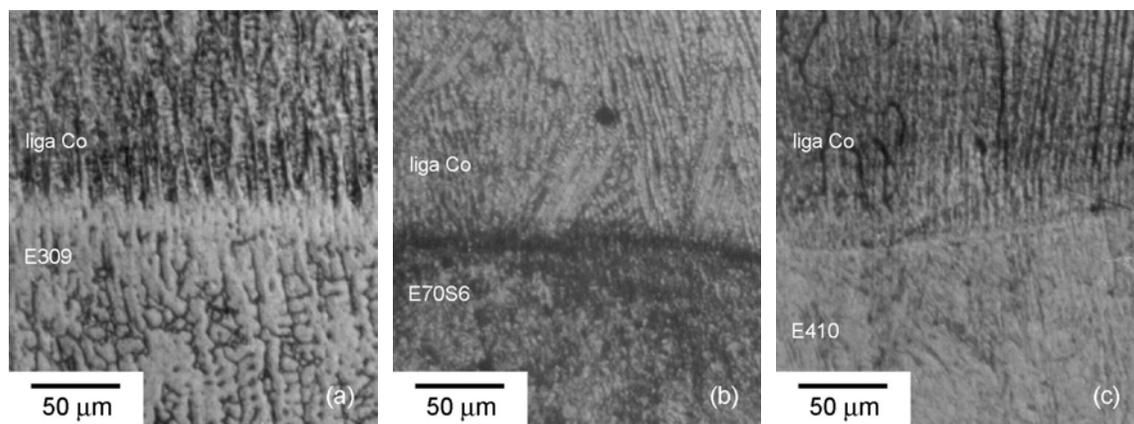
Figura 3. Região da interface entre a liga com cobalto e o respectivo substrato. Amostra S2 em (a), S5 em (b) e S10 em (c). Ampliação padronizada em 250 vezes.

O ataque químico realizado revelou a microestrutura das camadas de revestimento resistente à cavitação. As micrografias apresentadas na Figura 3 mostram a região da interface entre a primeira camada da liga com cobalto e o respectivo substrato. Confirmou-se a presença de uma região planar, cuja espessura variou com o substrato (mais espesso com o aço E309-T1 e mais delgado com a aplicação do arame E70-S6), de onde se originou o crescimento de dendritas. Apesar do aporte térmico usado na soldagem desta camada da liga Co ser semelhante nas amostras analisadas, constatou-se a ocorrência tanto do crescimento dendrítico do tipo celular quanto do tipo colunar. Tal comportamento foi atribuído a gradientes de concentração existentes na poça de fusão [9].

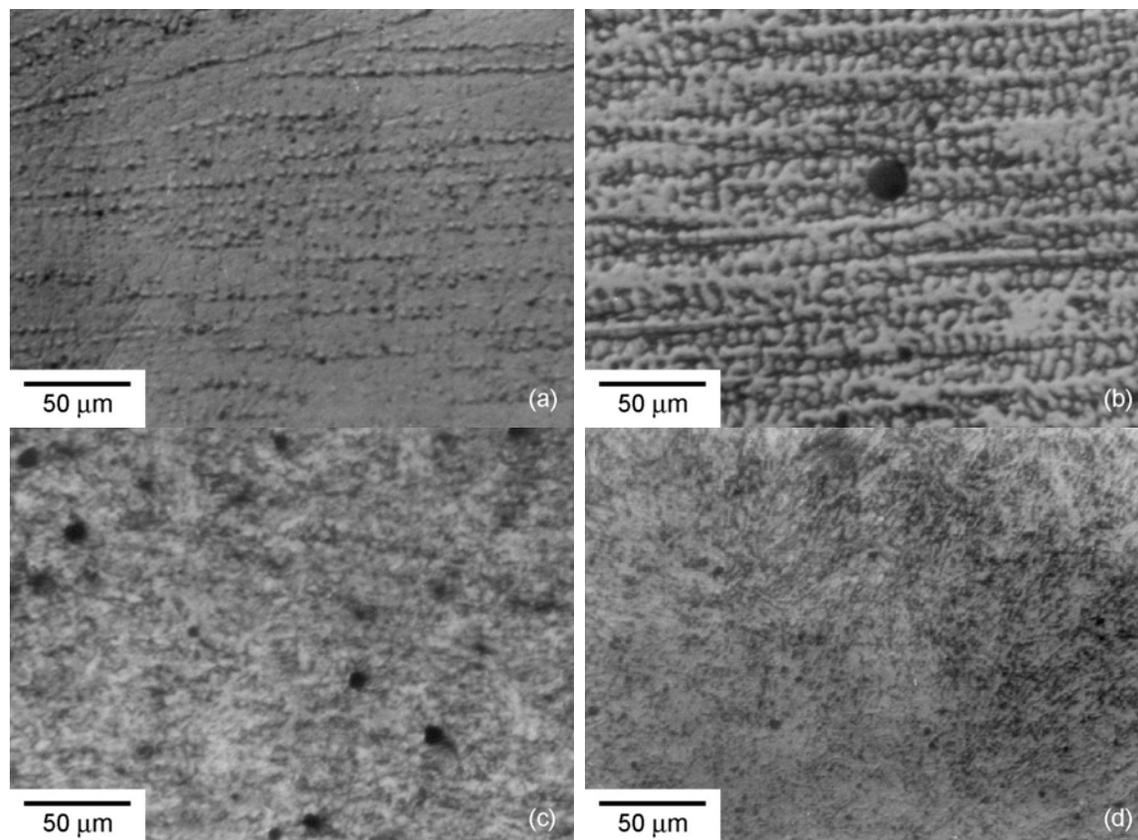
Figura 4. Microestruturas tipicamente observadas nas diversas camadas de revestimento. Liga com cobalto em (a), arame E309-T1 em (b), arame E70-S6 em (c) e arame E410NiMo em (d). Aumento padrão: 300 vezes.

As micrografias mostradas na Figura 4 mostram o aspecto microestrutural dos demais revestimentos depositados. Embora a morfologia dendrítica tenha sido identificada em todas as camadas revestidas com a liga Co notou-se entre elas algumas diferenças, as quais foram atribuídas mais ao efeito da composição química (diluição) do que ao ciclo térmico realizado durante a soldagem (Tabela 2). A liga Co que recobriu o revestimento feito com o arame E410NiMo (Figura 4a) mostrou ramos primários e bolsões interdendríticos mais finos que nas demais amostras. O revestimento feito com aço inoxidável austenítico E309-T1 (Fig. 4b) também apresentou uma estrutura dendrítica, com ramos primários de austenita entrelaçados com regiões ferríticas do tipo vermicular [10]. A micrografia da Figura 4c mostra uma

região da camada revestida com o arame de aço-carbono E70-S6, revestimento que se caracterizou pela alta concentração de inclusões e pelo aparecimento de constituintes aciculares. O recobrimento feito com a soldagem do arame E410NiMo (Figura 4d) mostrou extensas áreas com morfologia martensítica.

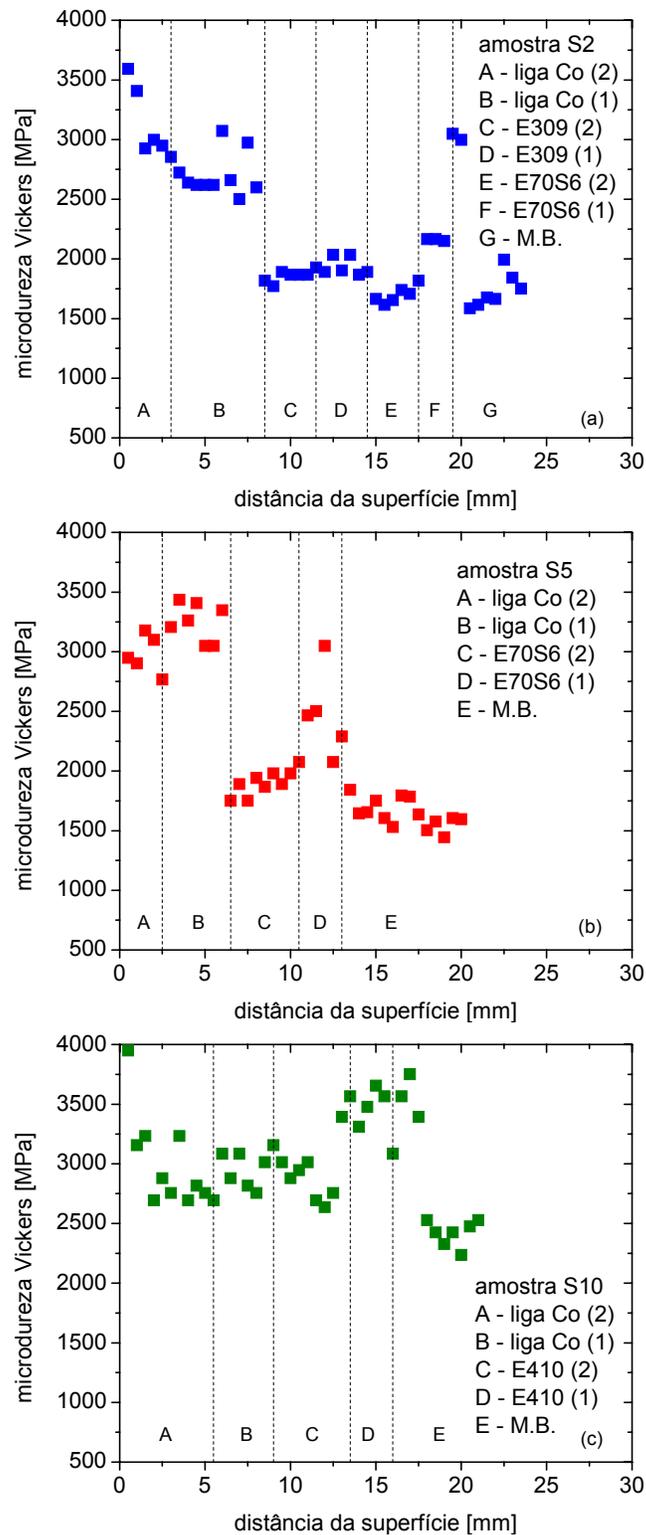
Figura 5. Variações de microdureza verificados nos revestimentos feitos por soldagem. Amostra S2 em (a), S5 em (b) e S10 em (c). Carga padrão: 40 gf.

A Figura 5 mostra a variação da microdureza nas camadas depositadas. Foi observado que na amostra S2 ocorreu um decréscimo na dureza do revestimento resistente à cavitação. Houve, entretanto, um endurecimento na região de transição da liga Co com o aço inoxidável E309, provavelmente causado pelo efeito da diluição e do ciclo térmico de soldagem. Embora não tenha sido possível identificar exemplares por microscopia ótica, a formação de carbonetos de cromo promoveria o endurecimento observado. A aplicação de técnicas adequadas (microscopia eletrônica) será feita futuramente com o objetivo de caracterizar a presença de tais partículas mas estudos realizados em ligas contendo cromo e maior teor de cobalto (stellites) creditaram uma parcela expressiva da dureza ao efeito causado pela existência de carbonetos cuboidais do tipo $M_{23}C_6$ [11]. Na amostra S5 o aumento de dureza na interface entre seria favorecido pela partição do carbono entre a liga com cobalto e o aço E70-S6. Os níveis de dureza medidos nas camadas de aço inoxidável martensítico (E410NiMo) foram bastante aproximados aos observados no recobrimento feito com a liga com cobalto, ao contrário das outras amostras onde o amateigamento mostrou menor endurecimento. Tal comportamento pode ser devido ao uso de CO_2 na soldagem do arame pois foi verificado experimentalmente

o aumento da dureza do aço E410NiMo com a utilização de misturas mais ricas em dióxido de carbono [12]. Nas três amostras ensaiadas foi constatado um aumento na dureza da camada depositada sobre o metal base, comportamento que foi correlacionado com o refinamento da microestrutura nestas regiões.
