REDUÇÃO DO CONSUMO DE GLP NO FORNO DE REAQUECIMENTO DA LAMINAÇÃO 1 DA ARCELORMITTAL MONLEVADE ¹

REDUCTION OF LPG CONSUMPTION IN THE RE-HEATING FURNACE OF ARCELORMITTAL MONLEVADE'S ROLLING MILL #1

¹ *Contribuição técnica ao 29º Seminário de Balanços Energéticos Globais e Utilidades,, 13 a 15 de agosto de 2008, Porto Seguro, BA*

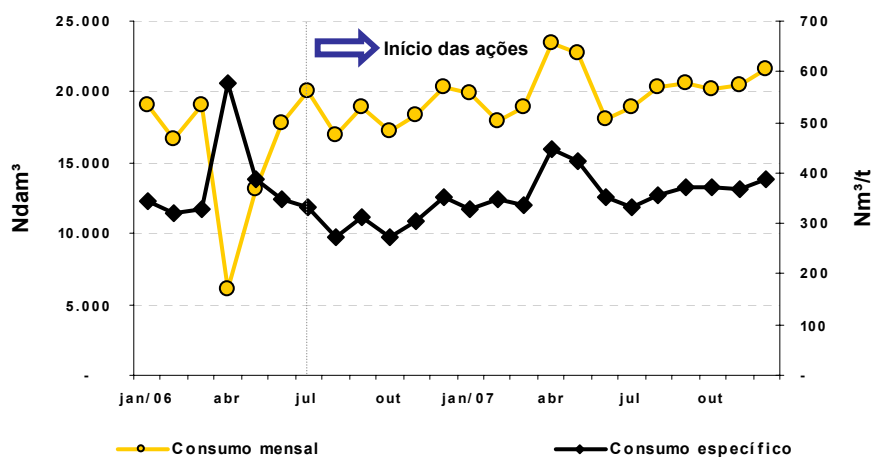
Consumo mensal de GAF no forno Davy 2006-2007

A expressiva redução do consumo de GLP se deve também ao sensível aumento no consumo de GAF como pode ser observado na Figura 7.

Figura 7: Consumo de GAF no forno Davy

Isto porque o melhor controle de combustão em virtude principalmente da maior confiabilidade das medições permitiu a redução da vazão de ar de combustão, reduzindo consequentemente a vazão de fumos no canal de fumaça. Já o consumo de oxigênio não sofreu grandes mudanças devido este variar conforme o modo de operação do forno (Figura 8).

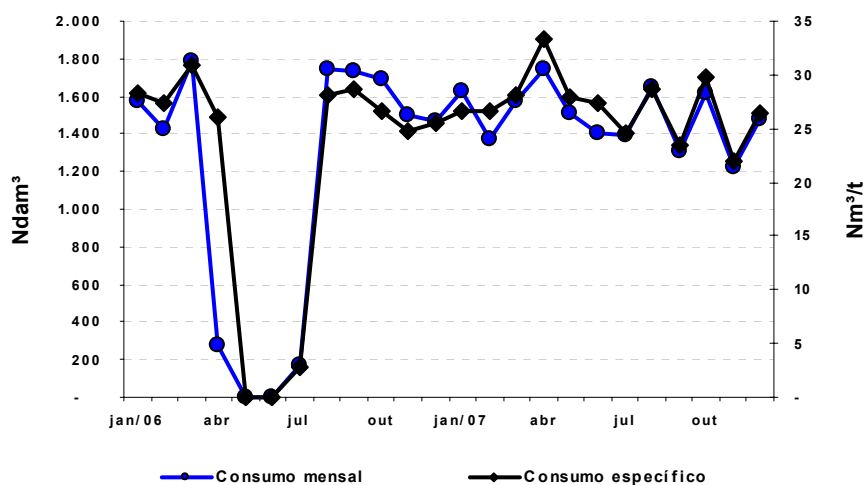
Consumo mensal de oxigênio no forno Davy 2006-2007

Figura 8: Consumo de oxigênio no forno Davy

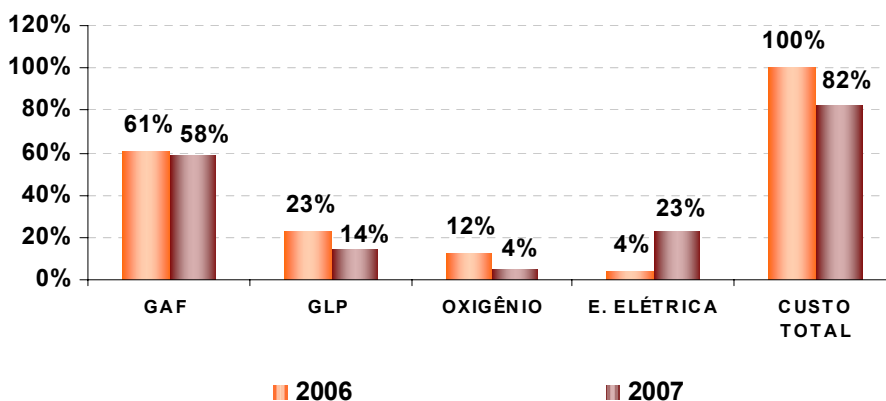
Distribuição do custo dos energéticos no forno Davy - 2006/2007

Na planilha de custo com energéticos do forno Davy (Figura 9), pode ser observado que, mesmo com a parada do forno, conforme mencionado anteriormente, houve uma redução de 18% no custo em 2007 em relação a 2006. Como o consumo de energia elétrica não variou, este passou a ter um peso maior do que o custo com GLP e oxigênio.

Figura 9: Planilha de custo com energéticos do forno Davy – 2006/2007
