RESISTÊNCIA À TRAÇÃO DE COMPÓSITOS LAMINADOS EPOXÍDICOS REFORÇADOS COM TECIDO DE RAMI SOB DIFERENTES CONDIÇÕES DE CURA*

TENSILE BEHAVIOR OF EPOXIDIC LAMINATED COMPOSITES REINFORCED WITH RAMIE FABRIC UNDER DIFFERENT CURING CONDITIONS

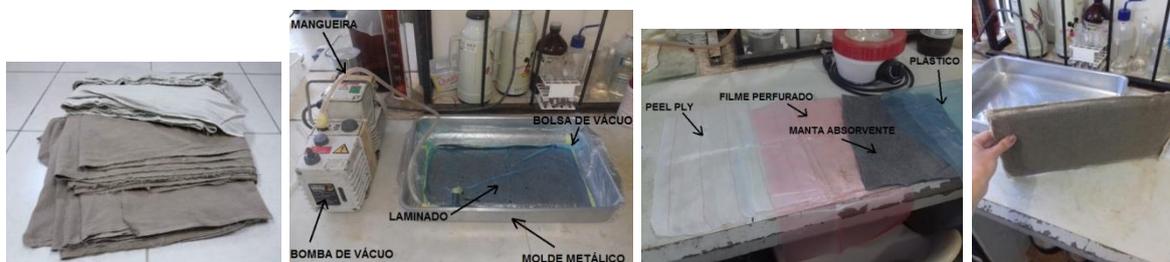
Figura 1: Tecido de Rami.

O tecido de rami utilizado neste trabalho foi importado da china pelo IME (através do professor Sérgio Neves Monteiro) do fornecedor *Rose Natural Healthy Items Wholesale*, a qual comprou o tecido de rami de um fabricante localizado na cidade chinesa de Guangzhou (figura 1). A superfície de fratura foi avaliada utilizando o microscópio eletrônico de varredura Shimadzu SSX - 550 disponível no LAMAV – UENF.

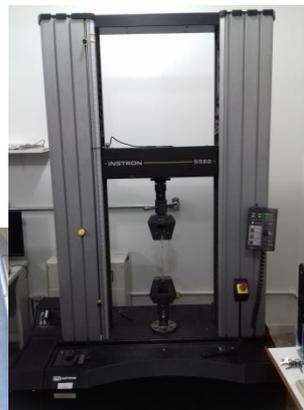
Figura 6: Máquina universal de ensaios Instron.

Foram realizados ensaios de tração, na resina epóxi e nos compósitos laminados, numa máquina universal de ensaios, marca Instron, modelo 5582, com capacidade de 100 KN, disponível no LAMAV/UENF (figura 6). As garras pneumáticas, aprisionaram os corpos de prova com uma pressão igual a 0,3 MPa. Os ensaios foram realizados sob a velocidade de 1,5 mm./min.

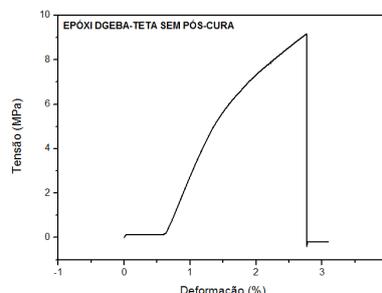
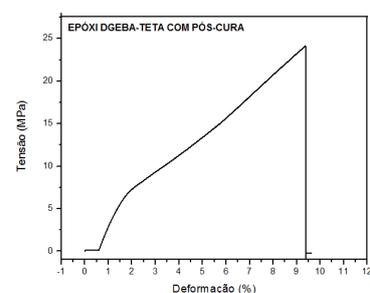
Figura 8: $\sigma_{\text{máx}}$ epóxi sem pós-cura b) $\sigma_{\text{máx}}$ epóxi com pós-cura

A figura 7 mostra os corpos de prova da matriz epóxi fraturado e a figura 8, as curvas tensão vs. deformação nas condições sem pós-cura e com pós-cura.

Ambas curvas são características de materiais frágeis. Observa-se que na condição com pós-cura a resina ficou mais entrecruzada, logo resistiu mais até se fraturar. A σ_{\max} de ruptura da epóxi com pós-cura foi 160% maior (24,15 MPa) que a resina sem pós-cura (9,14 MPa).

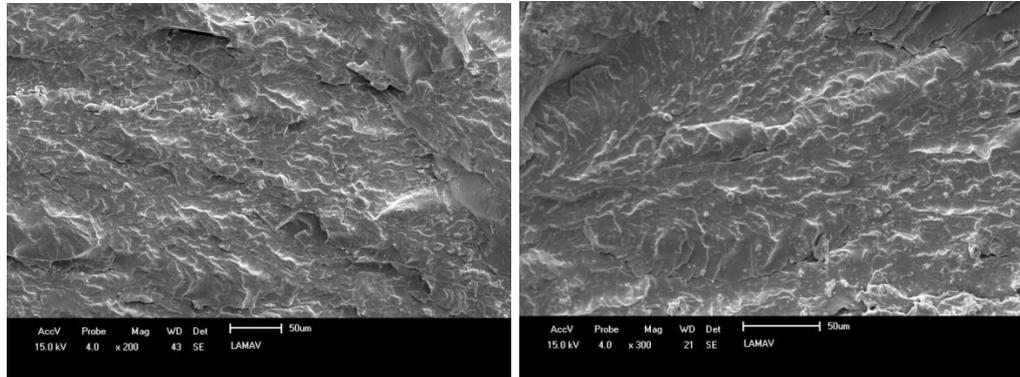
Figura 9: Mev da região de fratura da matriz epóxi sem pós-cura, a) 200x e b) 300x de aumento.

Nas micrografias apresentadas nas figuras 9 e 10, observamos aspectos da fratura diferentes. Na condição sem pós-cura, o aspecto da fratura é mais arredondado, com menos “marcas de rio”. Na condição com pós-cura, o aspecto da fratura apresenta muitas “marcas de rios”, característica de uma matriz rígida e um material frágil.

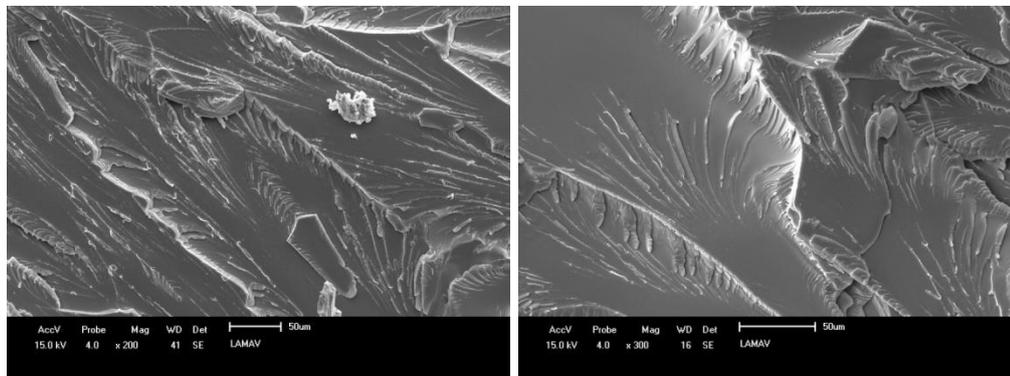
Figura 10: Mev da região de fratura da matriz epóxi com pós-cura, a) 200x e b) 300x de aumento

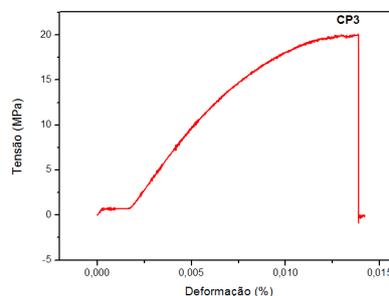
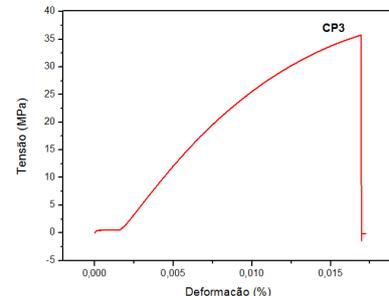
Figura 11: Corpos de prova após tração. Figura 12: a) – σ_{\max} epóxi sem pós-cura b) σ_{\max} epóxi com pós-cura.

A figura 11 mostra os corpos de prova da matriz epóxi fraturado e a figura 12, as curvas tensão vs. deformação de corpos de prova representativos do laminado nas condições sem pós-cura e com pós-cura. Ambas curvas são características de materiais frágeis. Observa-se que na condição c pós-cura o compósito laminado

resistiu mais a deformação até se fraturar. A $\sigma_{\text{máx}}$ de ruptura do laminado com pós-cura foi 70% maior ($34,0 \pm 1,46$ MPa) que o laminado sem pós-cura ($20,12 \pm 0,53$ MPa), o mesmo aumento ocorreu com o módulo em tração.

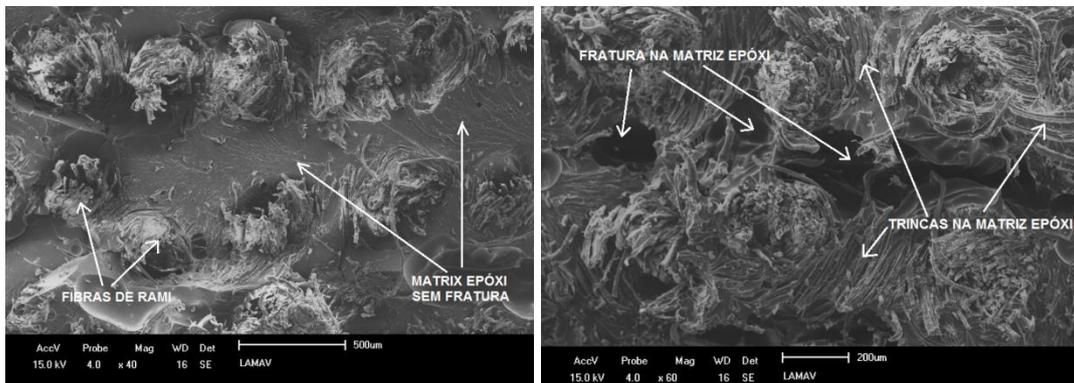
Figura 13 e 14: Mev da região de fratura do laminado sem pós-cura e com pós-cura.

Nas micrografias dos laminados sem pós-cura (figura 13) observam-se menos trincas na matriz e as fibras de rami atuando como barreira na propagação das trincas. Nos com pós-cura (figura 14) observamos muito mais trincas na superfície da matriz, denominadas “marcas de rio”, além de regiões fraturadas na matriz. A análise térmica dinâmico mecânica, DMA, revelou que o tratamento de pós-cura influenciou o comportamento tanto da matriz epóxi quanto do laminado, deixando o material mais entrecruzado e deslocando a temperatura de transição vítrea do material para valores mais elevados (figuras 15 e 16).

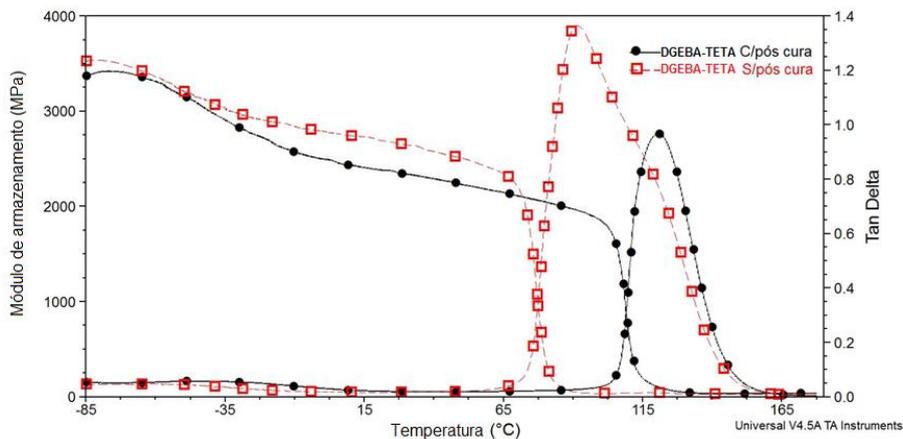
Figura 15: DMA da epóxi DGEBA-TETA sem e com pós-cura.

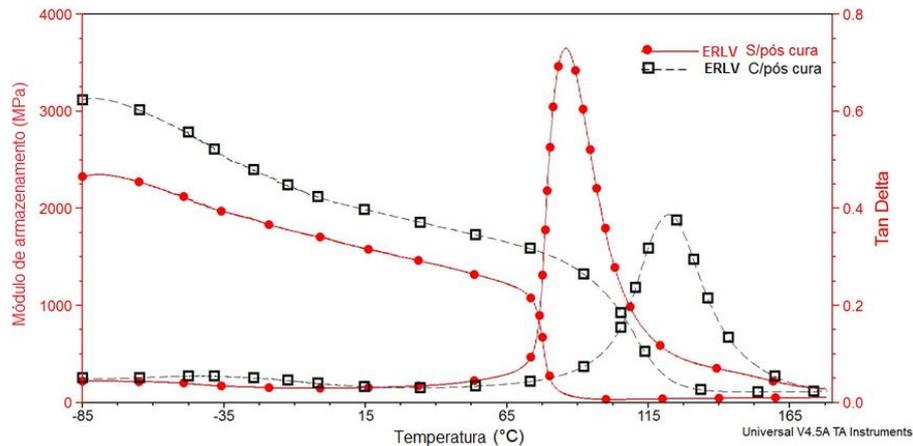
Figura 16: DMA do laminado sem e com pós-cura.
