# SISTEMA DE DETECÇÃO E CLASSIFICAÇÃO AUTOMÁTICA DE DEFEITOS DE SUPERFÍCIE DE TIRAS DO LTQ DA CST <sup>(1)</sup>

O sistema de detecção e classificação automática de defeitos é uma ferramenta que possibilita a inspeção “on line” de 100% da superfície das tiras laminadas a quente. No trabalho são apresentadas as características do equipamento, os procedimentos para ajuste do classificador de defeitos e a sua aplicação no controle de processo do laminador da CST.

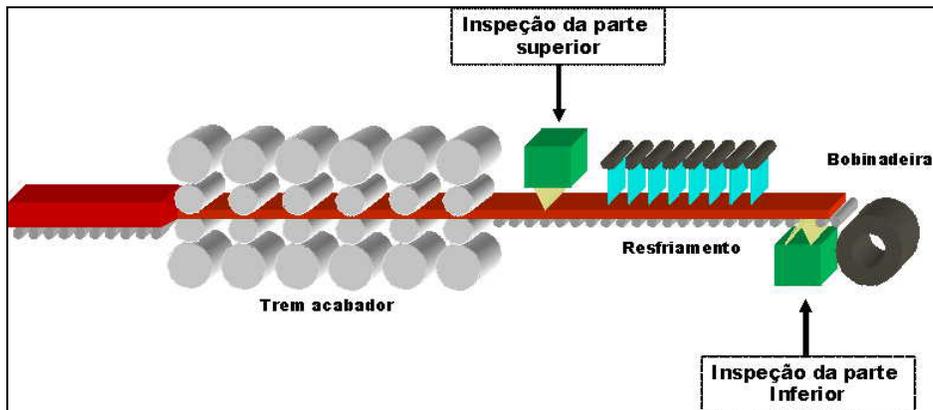
Cada uma destas câmeras captura periodicamente imagens da tira em uma razão (número de imagens por segundo) constante. As câmeras superiores trabalham com 120 imagens por segundo e ficam localizadas na saída do trem acabador (Figura 1). Em função da distância entre rolos da mesa, as câmeras inferiores, localizadas após o resfriamento laminar e antes da guarda lateral de entrada da bobinadeira 1, obtêm

imagens com área inferior a das câmeras superiores. Para compensar tal situação estas câmeras capturam imagens numa razão de 240 por segundo.

Figura 1 - Localização do sistema na Linha de Laminação a Quente da CST

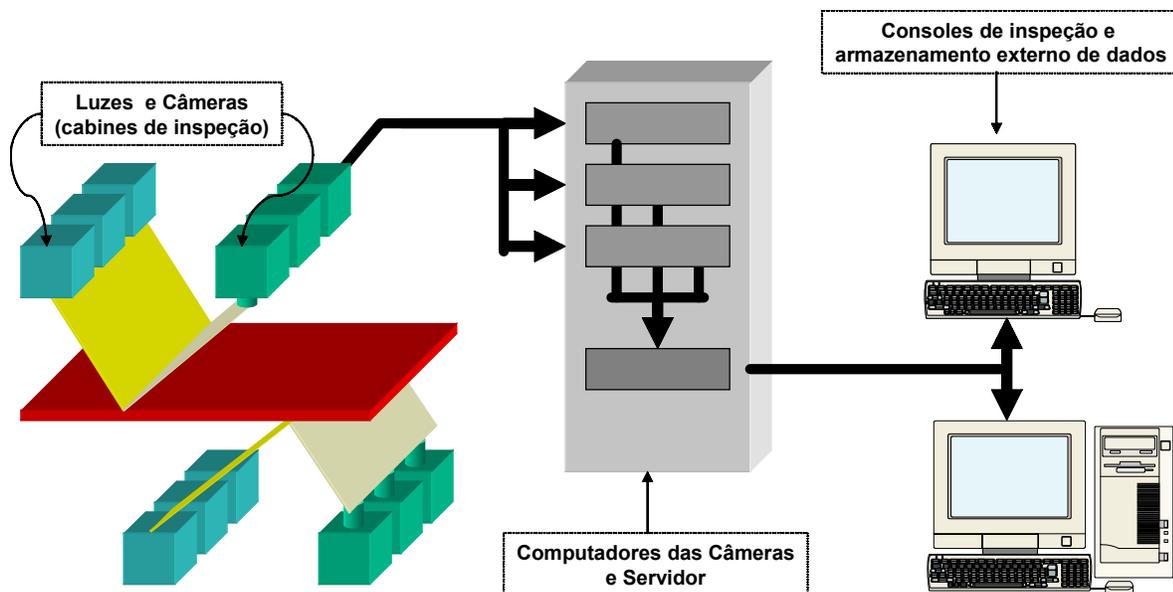
As imagens consideradas defeito passam por um processamento adicional que compreende uma seqüência de operações (Figura 2). Inicialmente a região onde o defeito foi detectado é delimitada dentro da imagem capturada e a partir desta área são extraídas algumas características. Exemplos de características podem ser: sua área, diferença de níveis de cinza, comprimento, largura, entre 800 outras possíveis. Estas características são então analisadas e com base nos valores de algumas delas, o software decide qual a classificação mais apropriada para tal defeito.

Figura 2 – Fluxo do processo de captura, identificação e exibição de imagens

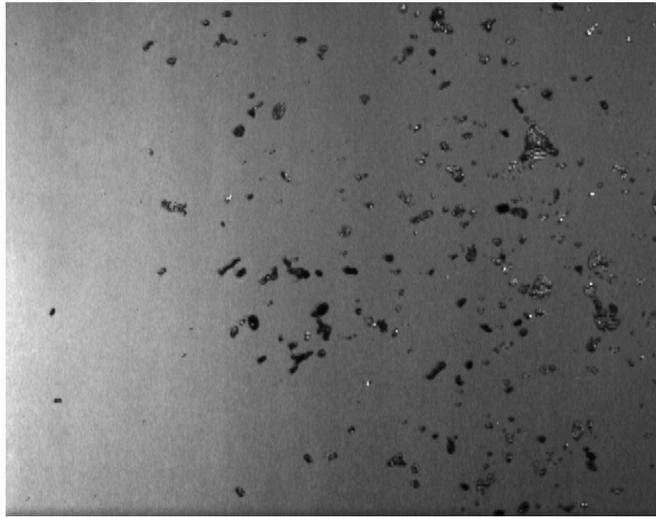
Uma grande dificuldade na instalação do Parsytec na CST e que é comum a muitos laminadores, foi o acúmulo de água sobre a tira na região de captura das imagens da face superior (saída do trem acabador), ver figura 3. Várias alternativas foram testadas para a eliminação desta água, mas somente após a instalação de 4 ventiladores sobre esta região e a substituição dos “spray” laterais de água da mesa por um sistema com ar comprimido, foi possível solucionar o problema.

Figura 3 – Ocorrência de Água na Face Superior da Tira

A presença de água fazia com que o sistema capturasse imagens em excesso. Estas imagens em excesso não eram processadas, devido a sua grande quantidade, fazendo com que muitas delas fossem perdidas. A presença de água nas imagens que eram capturadas também fazia com que o sistema focalizasse atenção inadequadamente sobre a água, impedindo a correta classificação de alguns defeitos reais presentes. A água também impedia a geração de novos classificadores em função das imagens não estarem refletindo de fato apenas os defeitos reais das tiras.

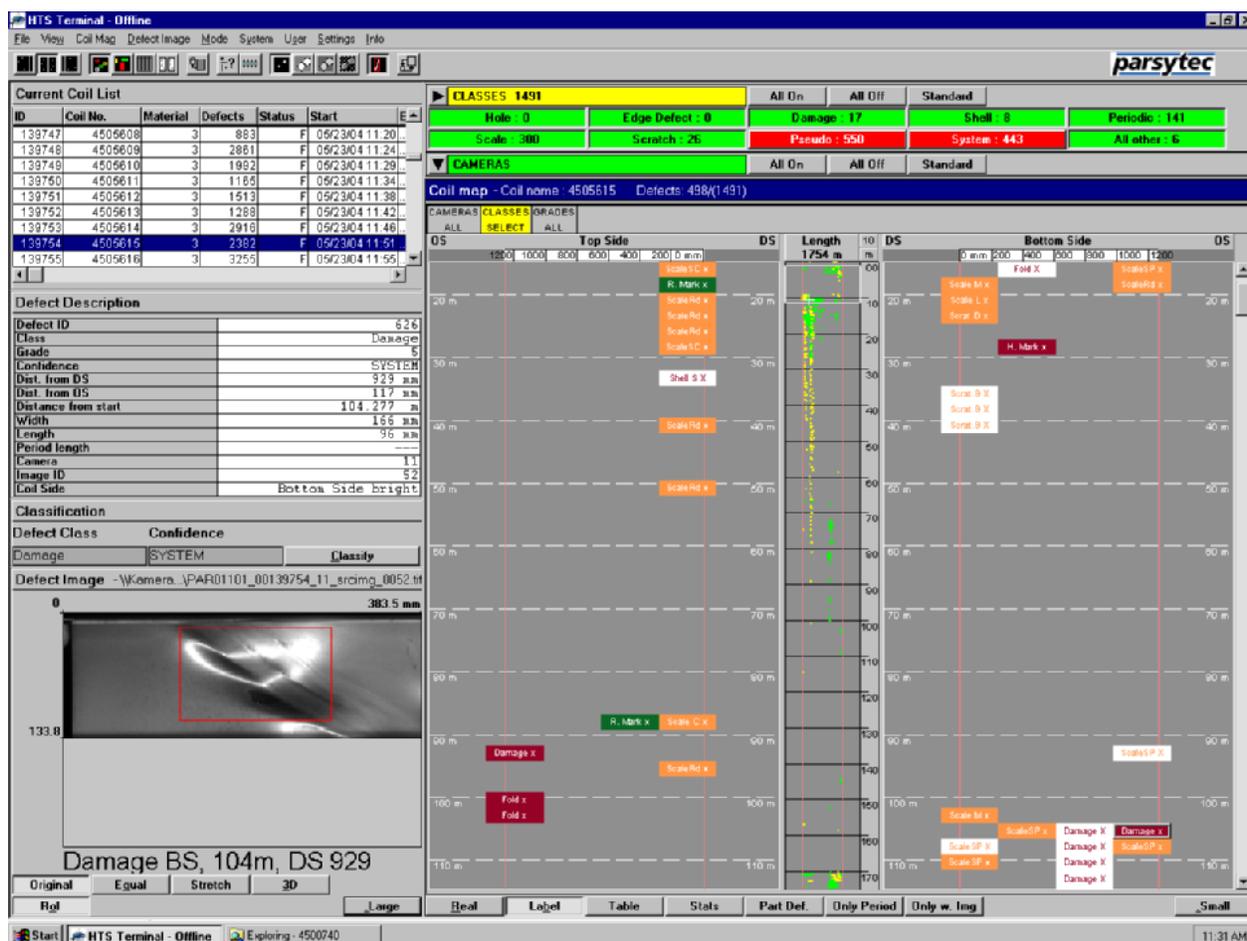
A figura 4 abaixo mostra a tela principal do sistema de inspeção, na qual pode-se ver a indicação dos tipos de defeito, quantidades e posicionamento na tira, Informações que são utilizadas para avaliação “on line” da qualidade de superfície da tira laminada.

Figura 4 – Tela Principal do Monitor do Parsytec

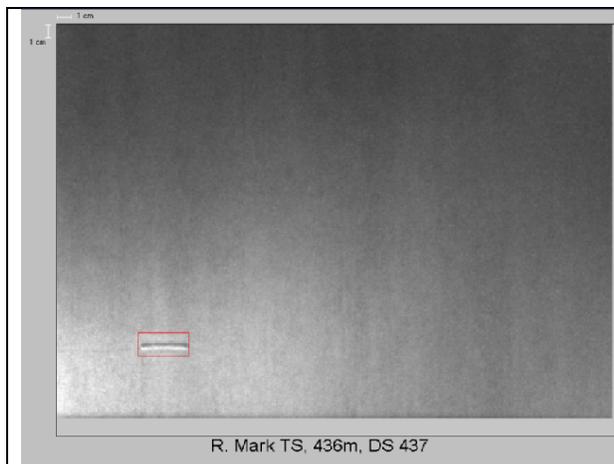
Figura 5 – Marca de cilindro – face superior – 436 m da ponta da tira – 437 mm do lado de acionamento – Defeito periódico que requer ação imediata.

A tabela é obtida submetendo-se ao classificador um conjunto de imagens de defeitos conhecidos e corretamente classificados, chamadas de imagens de referência. É possível verificar que de 2072 imagens de pseudo defeitos o sistema classificou corretamente 1825 dando um índice de acerto de 88,1 %. Por outro lado, 172 imagens de pseudo defeitos foram classificados incorretamente como carepa. Esta tabela reflete os resultados de um classificador construído em novembro 2003 e é uma ferramenta muito útil para identificar quais os defeitos que o sistema não está classificando corretamente e que, portanto, necessitam de uma implementação no processo de aprendizagem. O índice de acerto médio deste classificador está em 88,5%. A dificuldade atual está na captura e identificação de defeitos com baixo contraste e dimensões reduzidas, que, por sua vez, têm pouco impacto sobre a aplicação final dos produtos. Exemplos de imagens corretamente selecionadas e classificadas são mostrados nas figuras 5 a 8 a seguir.

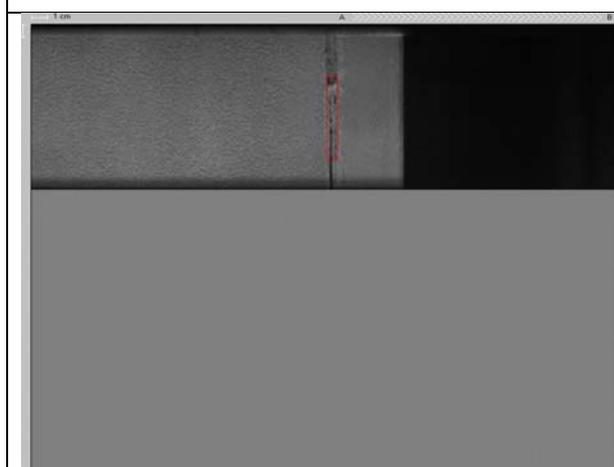
Figura 7 – Esfoliação próximo a borda da tira – defeito usualmente com origem na aciaria – inclusão de alumina, pó fluxante e outros.

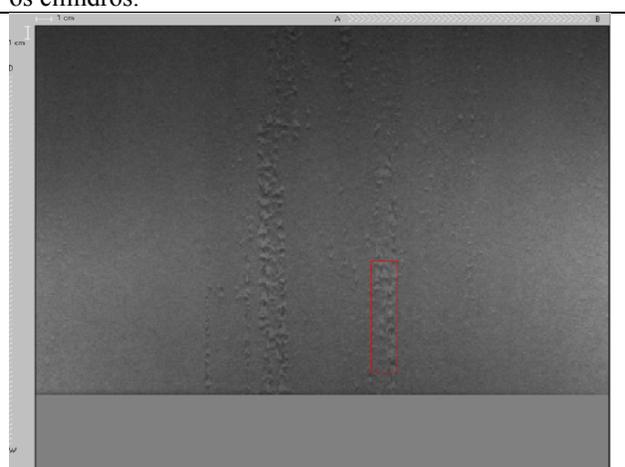
Figura 8 – Carepa em faixa – defeito causado pelo bandeamento de cilindros de trabalho – dependendo da gravidade resulta na necessidade de troca do cilindros.
