CARACTERIZAÇÃO MECÂNICA E METALÚRGICA DE JUNTAS DISSIMILARES DE METAIS ALTA RESISTÊNCIA E BAIXA LIGA¹

METALLURGICAL AND MECHANICAL CHARACTERIZATION OF DISSIMILAR JOINTS OF HIGH STRENGTH LOW STEEL

¹ Contribuição técnica ao 67º Congresso ABM - Internacional, 31 de julho a 3 de agosto de 2012, Rio de Janeiro, RJ, Brasil.

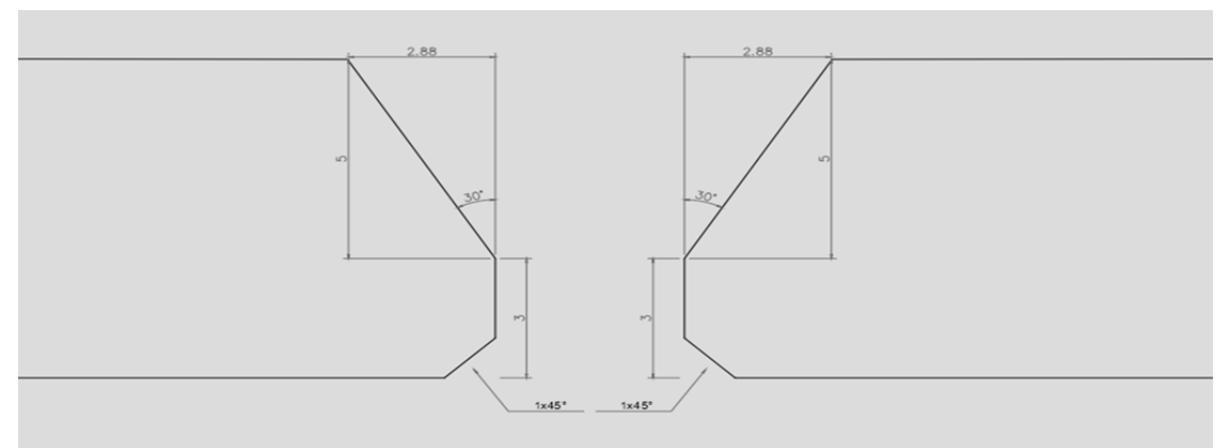
Figura 1. Desenho dos chanfros realizados.

As chapas foram chanfradas e ponteadas para evitar o efeito da distorção durante o processo de soldagem mecanizado MAG. Utilizou-se como proteção gasosa do arco uma mistura de 80% Argônio e 20% CO₂ com vazão de 15 L/min. Utilizou-se polaridade positiva com corrente continua de 150 A e tensão de 28,8 V com uma velocidade de soldagem de 400 mm/min. A distância do bico à peça foi mantido em 15 mm.

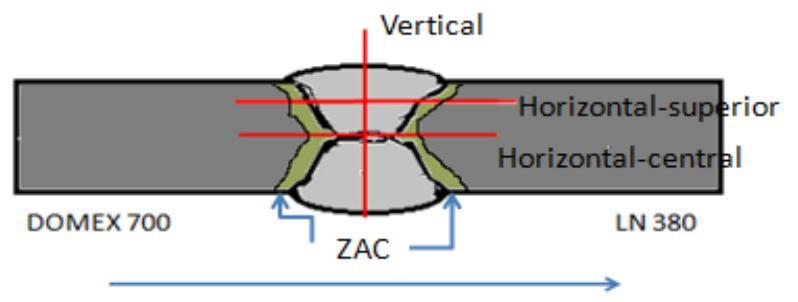
Figura 2. Desenho esquemático das linhas onde foram realizados os perfis de microdureza.

As amostras referentes à deposição com diferentes arames foram cortadas no sentido transversal ao cordão de solda e embutidas a frio para análise metalográfica seguindo a norma ASTM E3-95.⁽¹⁾ Após esta etapa as amostras foram atacadas com Nital 5% e Nital 2% para caracterização macrográfica e micrográfica, respectivamente. Posteriormente, utilizando-se as mesmas amostras, foram realizados os perfis de microdureza Vickers nos sentidos mostrados na Figura 2. Aplicou-se 300 g de carga sobre a superfície da amostra durante 10 segundos. A distância entre as indentações foram de 0,2 mm. Não foi realizado um perfil de microdureza na região inferior devido ao fato de terem sido utilizados os mesmos parâmetros e procedimentos de soldagem em ambas as amostras. Logo, o perfil superior apresentaria similar resultado ao perfil inferior.

Sentido de medição

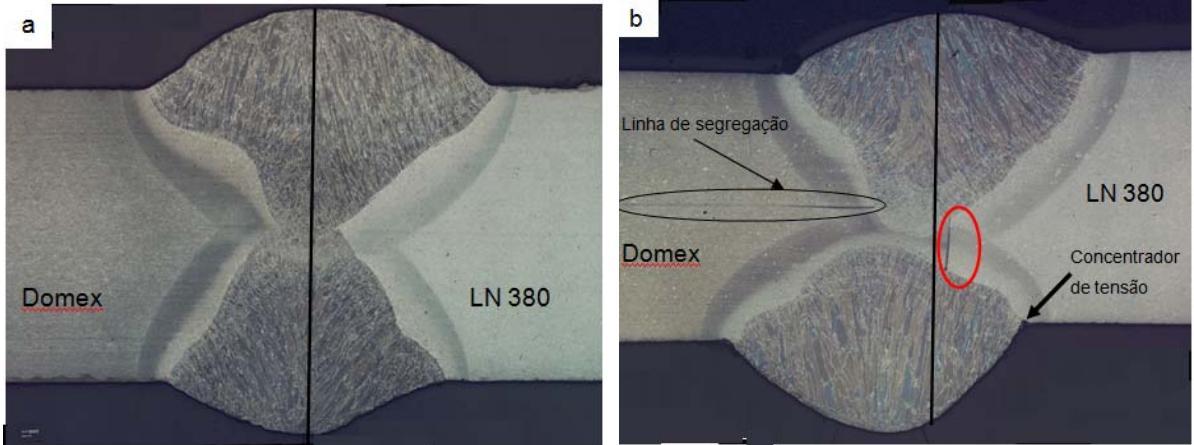
Figura 3. Macrografia (a) referente à junta soldada com o arame ER 70S-6. Macrografia; e (b) mostra a junta unida com o arame ER 80S-G.

A macrografia da Figura 3a, a qual a junta foi soldada utilizando o arame ER 70S-6, mostra que houve penetração total e assim garantindo as propriedades mecânicas da junta soldada. Entretanto, na macrografia da Figura 3b, onde foi utilizado o arame ER 80S-G para deposição, foi observado à ocorrência de um desalinhamento entre os cordões de solda, gerando falta de penetração total da junta. O defeito da falta de penetração está ilustrado na Figura 3b através de uma elipse. As linhas transversais preta em ambas as macrografias foram colocadas para melhor visualização do desalinhamento que ocorreu na macrografia da Figura 3b.

Na junta soldada utilizando o arame ER 80S-G também foi observado um reforço excessivo do cordão de solda na parte inferior da imagem (que corresponde ao segundo passe de solda). Este reforço excessivo quando observado na prática, pode ser um concentrador de tensões e assim contribuir para uma possível falha da junta em serviço. Nesta mesma macrografia visualiza-se uma linha de segregação na parte central da chapa Domex 700. Esta linha de segregação talvez possa vir a interferir nas propriedades mecânicas do aço.

Em ambas as macrografias, foram vistos o crescimento epitaxial do metal de solda a partir do metal base.

A mais provável explicação para o problema de falta de penetração e desalinhamentos dos cordões de solda, identificados na macrografia, seria à falha operacional do soldador no momento de alinhar o dispositivo mecânico que realizou a soldagem. Provavelmente ocorreu o mau posicionamento da tocha em relação às chapas. Nesta mesma macrografia, observou-se uma linha de segregação na região central da chapa Domex 700, possivelmente proveniente das condições peculiares de solidificação do semiproduto que lhe deu origem.⁽⁵⁾

Nas macrografias, é possível visualizar o crescimento epitaxial do metal de solda a partir do metal base. Segundo Savage,⁽⁶⁾ em estudos realizados, os grãos na zona de fusão se formam como um prolongamento dos grãos do metal base sem a necessidade da nucleação de novos grãos.

Embora a junta soldada com o arame ER 80S-G tenha apresentado falta de penetração, este defeito não refletiu nos ensaio de tração da junta, pois todos os corpos de prova romperam no metal base LN 380.

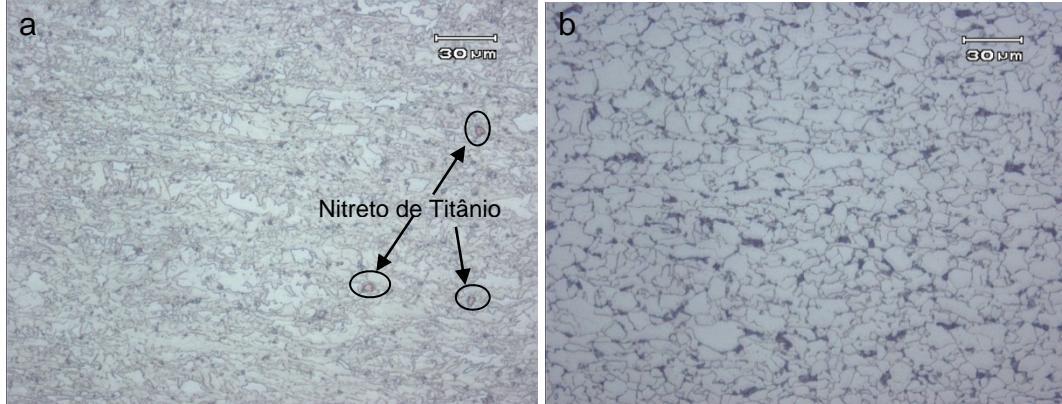
Figura 4. Microestrutura do metal base (a) Domex 700; e (b) LN 380. 500X.

Na Figura 4a, observa-se a microestrutura do metal base Domex 700. Esta microestrutura é composta basicamente por precipitados e por grãos irregulares finos de ferrita alongados na direção de laminação, devido ao processo termomecânico que este material é submetido. A identificação dos precipitados

presentes se torna difícil, devido ao ataque realizado, porém nota-se a presença de precipitados de nitreto de titânio e uma pequena quantidade de perlita (região escura) na matriz. O metal base LN 380 (Figura 4b) caracteriza-se microestruturalmente por apresentar grãos finos e alongados na direção de laminação. Nota-se a maior presença de perlita (região escura) em comparação ao Domex 700.

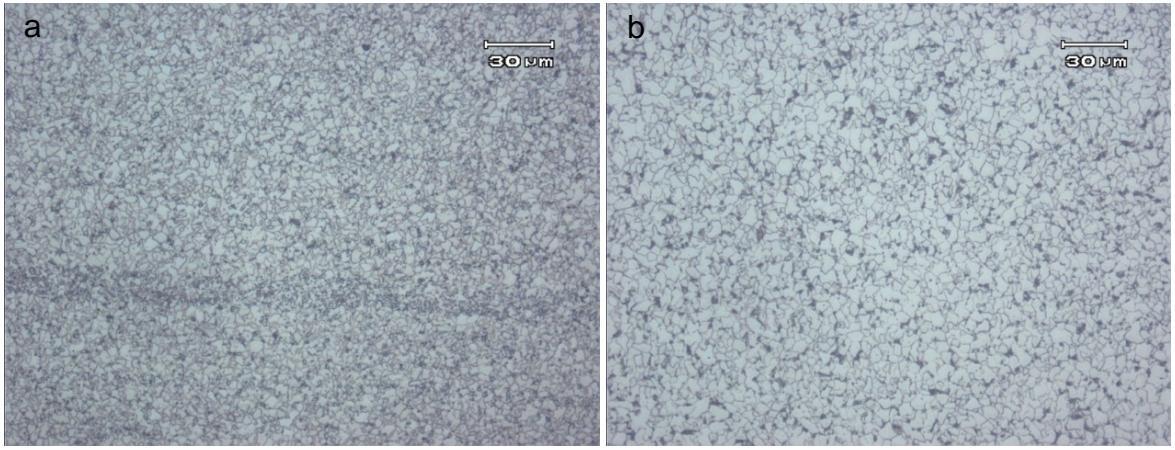
Figura 5. Microestrutura da ZAC (a) do Domex 700; e (b) LN 380. 500X.

A Figura 5 apresenta a região de refino de grão da zona termicamente afetada. Percebe-se que os grãos de ferrita são mais refinados e menos irregulares quando comparado à estrutura do metal base.

A região da ZAC de ambas a juntas soldadas apresentam grãos mais regulares, pois o ciclo térmico foi suficiente para causar a recristalização do material, ou seja, passando de uma estrutura deformada para uma isenta de deformação.^(7,8)

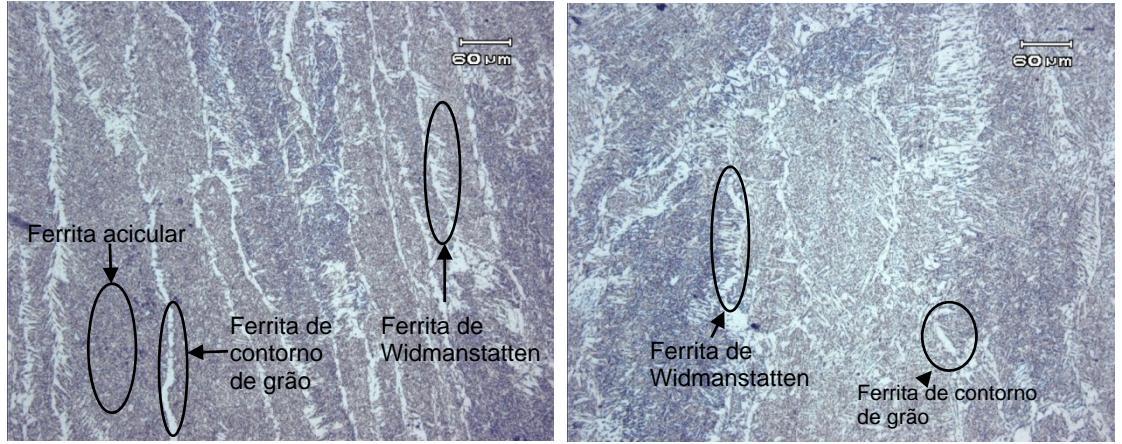
Figura 6. Microestruturas do metal de adição. 200X

As metalografias da Figura 6 mostram as microestruturas formadas no metal de solda. Embora se tenha utilizado dois tipos de arames de deposição, a microestrutura encontrada em ambas as amostras foram similares. Basicamente, encontrou-se três tipos diferentes de formação de ferrita na microestrutura: ferrita acicular, ferrita de segunda fase alinhada (ou ferrita de *Widmanstatten*) e ferrita de contorno de grão.

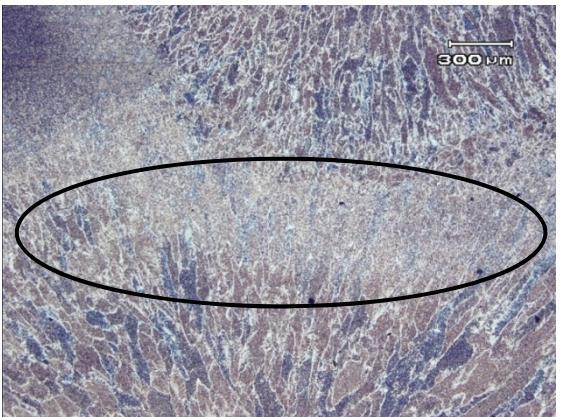
Figura 7. Encontros dos cordões de solda (50X).

A Figura 7 mostra o encontro dos cordões de solda que ocorreu nas chapas soldadas com o arame ER 70S-6. Na região destacada com a elipse, ocorreu o efeito da soldagem multipasse, onde o calor do passe anterior normaliza a estrutura anterior solidificada e assim refinando os grãos. Isso ocorre, pois a temperatura de reaquecimento supera a temperatura crítica de recristalização.

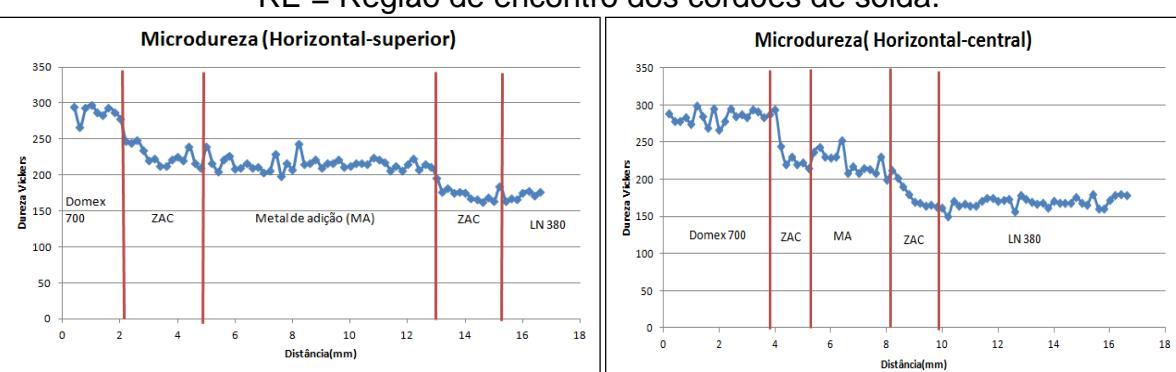
Figura 8. Perfis de microdureza para as chapas soldadas com o arame ER 70S-6.

Os resultados obtidos nos perfis de microdureza das juntas dissimilares soldadas com arame ER 70S-6 e ER 80S-G, podem ser vistos respectivamente nas Figuras 8 e 9.

RE = Região de encontro dos cordões de solda.

A dureza do material Domex 700 decresce quando entra na ZAC e tem um pico de dureza ao sair desta mesma região. Segundo Ivarson,⁽⁹⁾ em trabalho similar realizado, o decréscimo da dureza do Domex 700 tem haver com o efeito do revenido ao qual o material é submetido após a soldagem e o pico de dureza da ZAC está relacionado com a microestrutura presente naquela região, isto é, grãos grosseiros e martensita.

Analisando os perfis de microdureza ficou evidente a influência do undermacthing dos arames utilizados em relação à chapa Domex 700. Percebe-se a diminuição da dureza partindo do metal de adição, passando pela ZAC e chegando ao metal base LN 380 em ambos os perfis realizados. Esse resultado mostra o *overmacthing* dos consumíveis em relação ao LN 380.

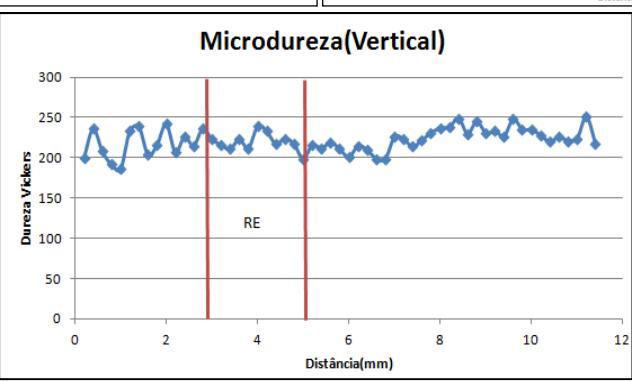
Figura 9. Perfis de microdureza para as chapas soldadas com o arame ER 80S-G.

Na Figura 9 o gráfico referente à região horizontal central mostra um gráfico irregular na região do metal de adição. Isso se deve ao fato de que naquela região não houve o encontro dos cordões de solda, havendo assim interferência dos metais base na medição da dureza.

Devido aos elementos de liga presentes no arame ER 80S-G, sua dureza é um pouco mais elevada comparada com o outro arame utilizado, mas nada muito

significativo. Ambos os arames estão em situação de undermacthing em relação ao Domex 700 e *overmacthing* em relação ao LN 380.
