DESENVOLVIMENTO DA APLICAÇÃO DE CILINDROS DE AÇO RÁPIDO NO LAMINADOR STECKEL DA APERAM¹

DEVELOPMENT OF HIGH SPEED STEEL WORK ROLLS APPLICATION ON APERAM STECKEL MILL

¹ Contribuição técnica ao 49º Seminário de Laminação – Processos e Produtos Laminados e Revestidos, 22 a 25 de outubro de 2012, Vila Velha, ES, Brasil.

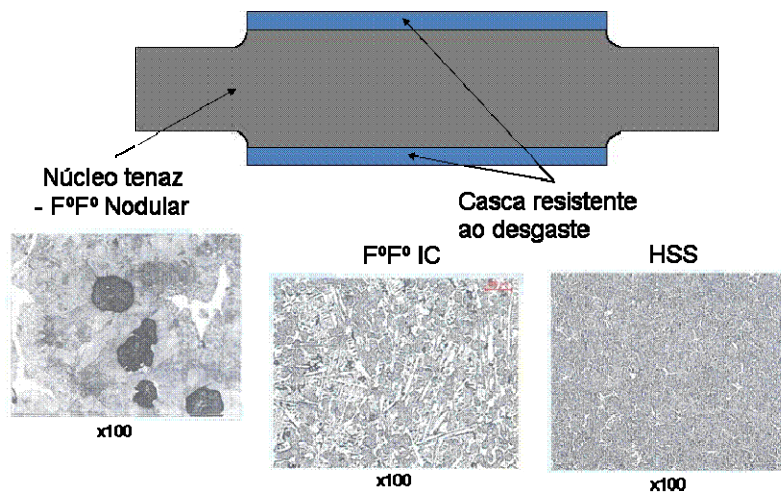
Figura 1 – Constituição básica de um cilindro de trabalho para laminação de tiras a quente. Detalhe da microestrutura do núcleo e da casca.

As condições operacionais inerentes ao processo de laminação a quente mais os requisitos de qualidade requeridos pelo produto, exigem que os cilindros de trabalho tenham características antagônicas. É preciso aliar, em uma mesma peça, alta tenacidade e boa resistência ao desgaste. Sendo assim, os cilindros são fabricados geralmente com dois tipos de materiais diferentes. O núcleo em ferro fundido nodular e a casca em ferro fundido indefinido ou ferro fundido branco multicomponente (Figura 1). O material da casca é rico em carbonetos distribuídos em uma matriz martensítica, proporcionando uma alta resistência ao desgaste.

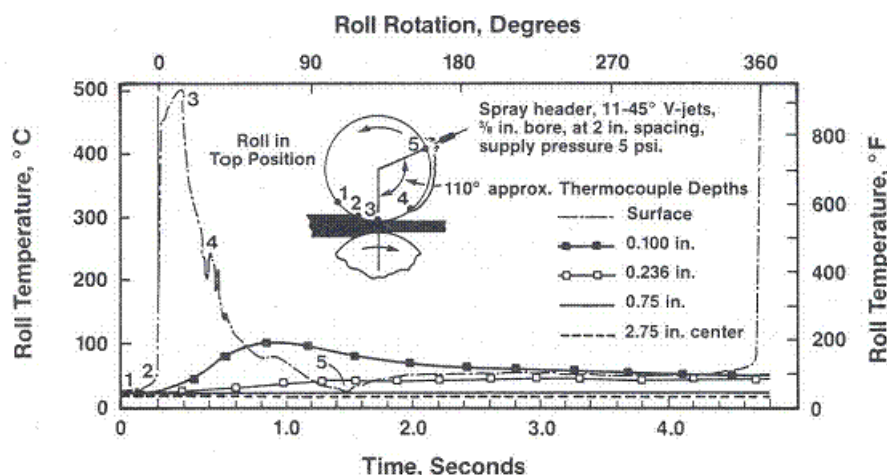
Figura 2 – Variação da temperatura do cilindro de trabalho, em diferentes posições da superfície, durante a primeira revolução.⁽⁴⁾

Os cilindros de trabalho sofrem, a cada rotação, um aquecimento devido ao contato com a tira e logo em seguida um resfriamento devido à ação dos sprays do sistema de refrigeração. Conforme apresentado por Ginzburg,⁽⁴⁾ a superfície do cilindro pode atingir aproximadamente 500°C no momento do contato com a tira, retornando à temperatura inicial quando passa pelo jato de água do sistema de resfriamento (Figura 2). Essa variação de temperatura diminui à medida que se aproxima do centro do cilindro. Esse efeito cíclico de aquecimento e resfriamento é o principal responsável pelo mecanismo de desgaste por fadiga térmica nos cilindros de trabalho.

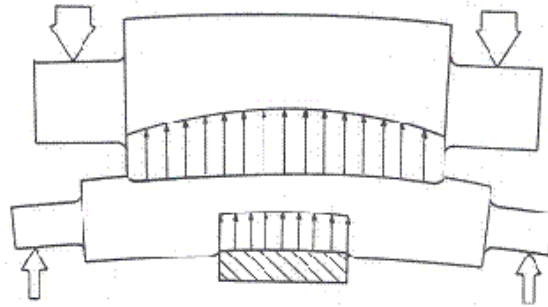
Figura 3 – Flexão dos cilindros de trabalho e encosto durante o processo de laminação.⁽⁴⁾

Os cilindros de trabalho sofrem também deformações mecânicas importantes que merecem ser comentadas. A flexão ocorre devido às altas cargas de laminação aplicadas nas extremidades dos cilindros de encosto que por sua vez são transmitidas para os cilindros de trabalho. Hoje em dia, a maioria dos laminadores de tiras a quente possui sistema de contra flexão (*work roll bending*) para reduzir a

flexão dos mesmos, evitando assim problemas de ondulação nas bordas da tira (Figura 3).

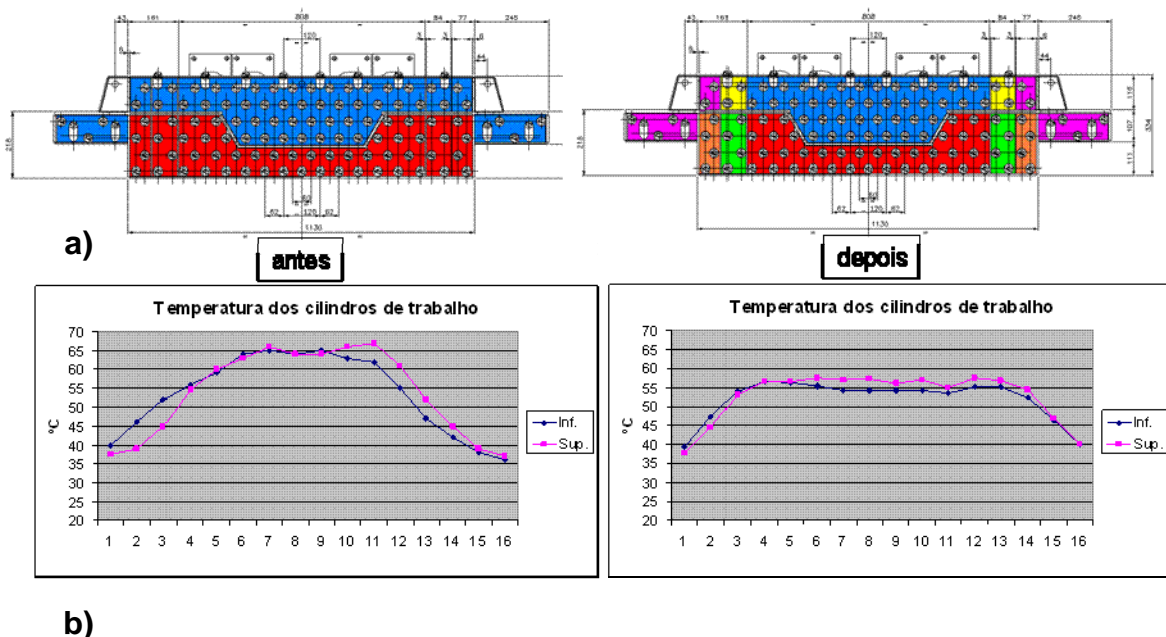
Figura 4 – a) chuveiro de refrigeração dos cilindros de trabalho (antes – 2 zonas; depois 6 zonas).
 b) Perfil de temperatura ao longo da mesa do cilindro de trabalho após campanha de laminação de aço inox 304, antes e após as modificações dos chuveiros.

O sistema de refrigeração do Steckel vem sofrendo melhorias desde 2001, com o advento do projeto “Bobina Pesada” o que permitiu aumentar o peso máximo da bobina laminada a quente de 13 t para 25 t. Entretanto, em janeiro de 2007, foi implantada uma mudança nesse sistema que trouxe um resultado extraordinário em termos de distribuição da temperatura ao longo da mesa do cilindro. Para tanto, os chuveiros (*headers*) passaram a contar com seis zonas ao invés de apenas duas (Figura 4 a). Dessa forma, a água de refrigeração é melhor distribuída ao longo da mesa do cilindro, levando-se em conta a largura do material laminado. Como resultado, o perfil de temperatura do cilindro ficou mais uniforme e em um patamar mais baixo (Figura 4 b). Essa mudança foi fundamental para a aplicação dos cilindros HSS, já que esse tipo de material possui um coeficiente de expansão linear maior se comparado ao ferro fundido indefinido, conforme mostrado na Tabela 2.

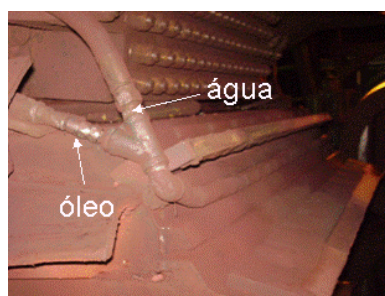
Figura 5 – Detalhe do header superior de entrada do sistema de lubrificação dos cilindros de trabalho do Steckel.

O sistema de injeção de óleo foi desenvolvido internamente pela equipe de manutenção e engenharia. A Figura 5 mostra detalhe do header superior de entrada, responsável pela mistura do óleo com a água e a aspersão da mistura na superfície do cilindro de trabalho. Esse header possui 14 bicos, o suficiente para cobrir toda a extensão da mesa do cilindro e está posicionado entre a lâmina do *stripper* e o raspador. O raspador é responsável por remover a água de refrigeração da superfície do cilindro facilitando a aderência do óleo.

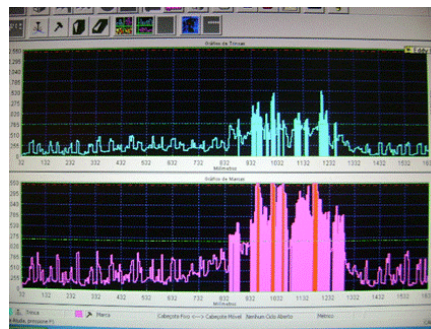
Figura 6 – Tela do *Eddy Current* indicando ocorrência de trincas/marcas.

- *Eddy Current*: inspeção continuou a ser realizada 100% dos cilindros logo após o procedimento de retificação. Toda trinca detectada nos cilindros HSS passou a ser removida totalmente (Figura 6). Diferentemente dos cilindros ICDP que em determinadas situações admite-se liberar o cilindro com um determinado nível de trinca;
- Ultrassom: inspeção com ultrassom pelo menos três vezes durante a vida do cilindro (início, meio e fim), independentemente do tipo do cilindro. Inspeção em 100% dos cilindros acidentados no laminador, do tipo rompimento de tira, marcas fortes decorrentes de recuperações ou sucateamento de tira. Finalmente, inspeção após a remoção de trincas localizadas (Figura 7);

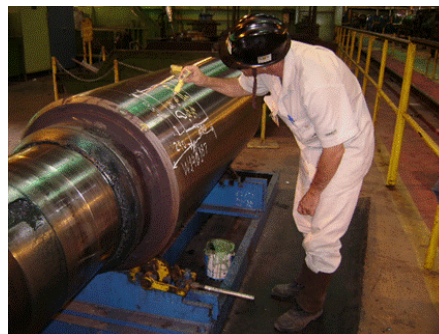
Figura 7 – Mapeamento de defeito após ensaio por ultrassom.

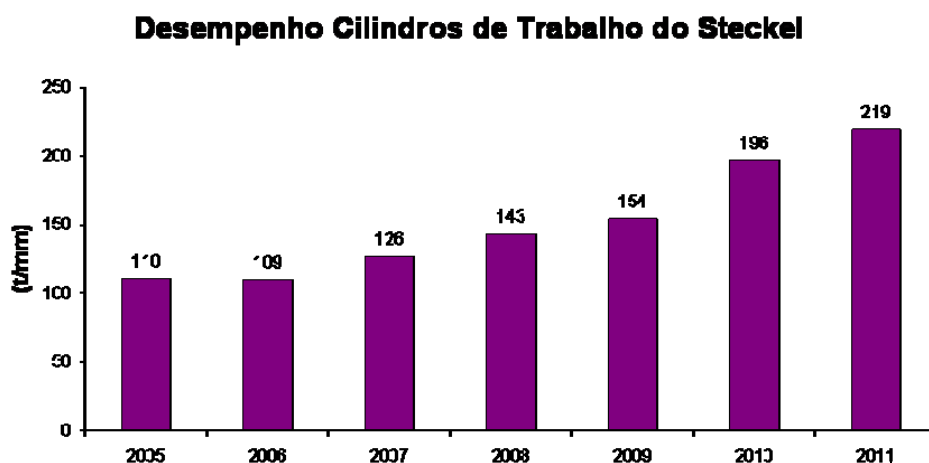
Figura 8 – Evolução do desempenho médio anual dos cilindros de trabalho do Steckel.

O volume de cilindros HSS na família do Steckel começou com um par e foi aumentando gradativamente até atingir 50% a partir de 2009, o que representa aproximadamente 14 cilindros. A Figura 8 mostra a evolução do desempenho médio anual dos cilindros de trabalho do Steckel, desde o início do seu desenvolvimento em 2005. O desempenho médio anual é obtido dividindo-se o total produzido pelo consumo total de cilindros no mesmo período.

Nota-se uma melhoria progressiva de desempenho, a partir de 2007. Isso é explicado pelo fato dos cilindros HSS apresentarem uma maior resistência ao desgaste, em relação aos cilindros ICDP.

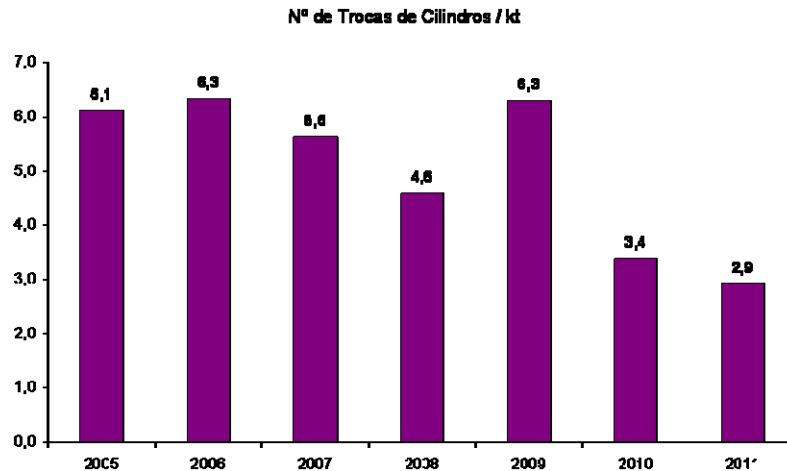
Figura 9 – Evolução do número de trocas de cilindros por mil toneladas laminadas.

Uma consequência imediata, quando se tem uma melhoria do desempenho dos cilindros de trabalho, é a redução do número de trocas do conjunto de cilindros (superior e inferior). O gráfico da Figura 9 mostra que nos últimos 5 anos a quantidade de trocas de cilindros de trabalho no laminador Steckel caiu pela metade. Isso significa 3 trocas a menos por cada 1000 t laminadas.

Considerando-se uma produção anual em torno de 760 kt e uma média de 4,6 minutos por troca, teremos um aumento de disponibilidade de laminação de 175 horas. Isso representa uma capacidade de aumento de oferta de 15 kt/ano de bobinas a quente.

Em 2009, não houve redução do número de trocas de cilindros de trabalho, visto que a produção foi completamente atípica, em função da crise financeira mundial. Podemos citar algumas condições que favoreceram a troca prematura dos cilindros, tais como: campanhas pequenas acarretando mudanças de *setup*, aumento da laminação de materiais de espessura fina e de maior complexidade, muitas paradas de linha por falta de pedidos etc.

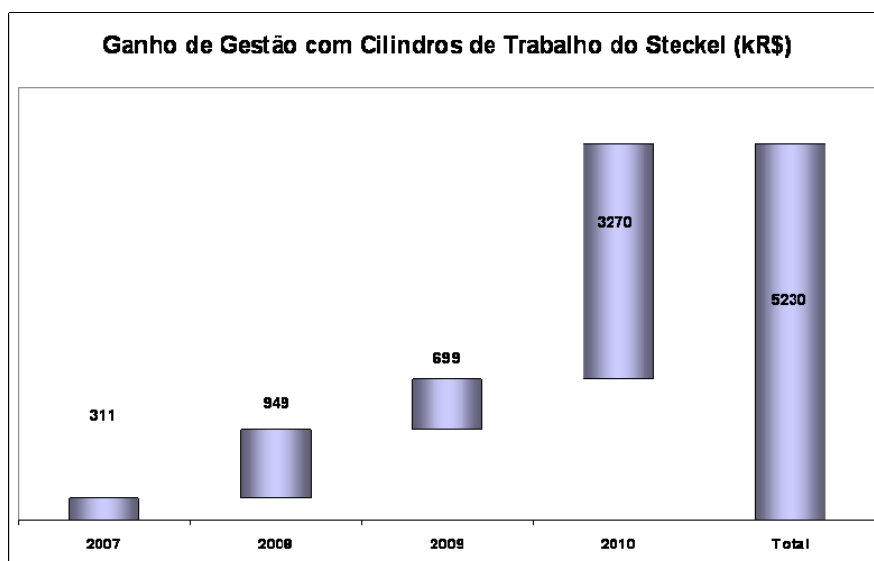
Figura 12 – Ganho de gestão anual com cilindros de trabalho do Steckel.

Embora o valor do cilindro HSS ser aproximadamente o dobro do cilindro de ferro fundido, o seu desempenho chega a ser três vezes maior, tornando sua utilização mais vantajosa, sem considerar a redução significativa do número de trocas. Desta forma, o aumento progressivo do uso de cilindros HSS no laminador Steckel proporcionou um ganho de gestão, somente com a redução do consumo de cilindros, no período 2007 a 2010, mais de 5 milhões de reais (Figura 12).
