# IMPACTO DO TRATAMENTO DE ÁGUA NO AUMENTO DE PRODUTIVIDADE DA MÁQUINA DE CORRIDA CONTÍNUA #4 DA COMPANHIA SIDERÚRGICA NACIONAL <sup>1</sup>

## IMPACT OF WATER TREATMENT OVER PRODUCTION INCREASE OF THE CONTINUOUS CASTING # 4 OF COMPANHIA SIDERÚRGICA NACIONAL <sup>1</sup>

<sup>1</sup> *Contribuição técnica ao 62º Congresso Anual da ABM – Internacional, 23 a 27 de julho de 2007, Vitória – ES, Brasil.*

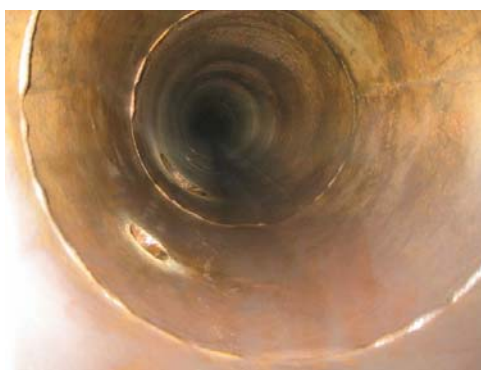
As conseqüências deste melhor condicionamento pode ser comprovada através de inspeções realizadas na rede em jan/06:

**Figura 8** : condicionamento da tubulação de água do sistema em jan/2006

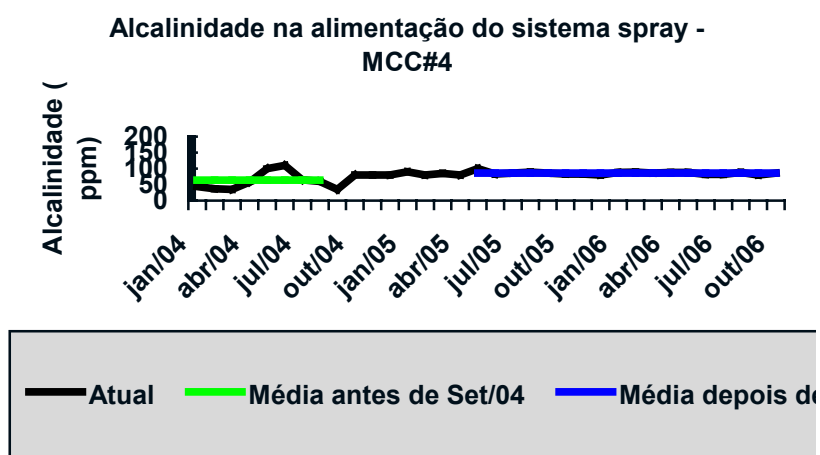
Estes parâmetros são muito importantes, pois interferem de forma acentuada na corrosividade da câmara de vapor. Os gráficos a seguir indicam a melhoria de controle dos mesmos:

**Figura 9** Variação de Alcalinidade-M

A principal resultante deste melhor controle foi a redução na taxa de corrosão na câmara de vapor da máquina cujos resultados, em 2005, caíram para valores médios de **24,7 e 18,8 mpy** nos veios G e H respectivamente (estavam **entre 55 e 163 mpy entre 2003 e 2004**).
