# O GERENCIAMENTO AMBIENTAL DA PROTEÇÃO RADIOLÓGICA NA ARCELORMITTAL MONLEVADE<sup>1</sup>

## ENVIRONMENTAL ASPECTS AT RADIOLOGICAL PROTECTION IN ARCELORMITTAL MONLEVADE

<sup>1</sup> *Contribuição técnica ao 65º Congresso Anual da ABM, 26 a 30 de julho de 2010, Rio de Janeiro, RJ, Brasil.*

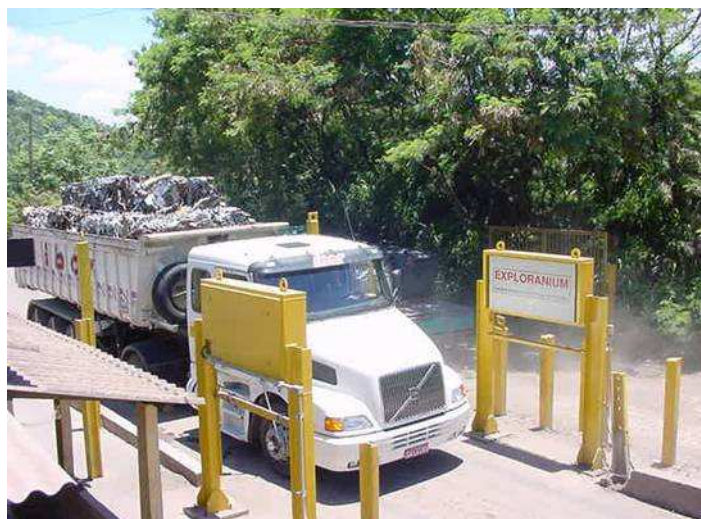
**Figura 1** – GR-526, 1ª linha de defesa na recepção das sucatas.

Na recepção da sucata ao entrar no Pátio de Metálicos, antes da balança, foi instalado um equipamento que monitora a presença de material radioativo na carga dos caminhões. Trata-se do equipamento GR-135 da Exploranium – Empresa Americana. Caso o equipamento detecte a presença de material radioativo na carga, um alarme visual e sonoro soará na cabine do balanceiro que acionará a Equipe de Proteção Radiológica, conforme estabelece o procedimento no qual este profissional foi treinado.

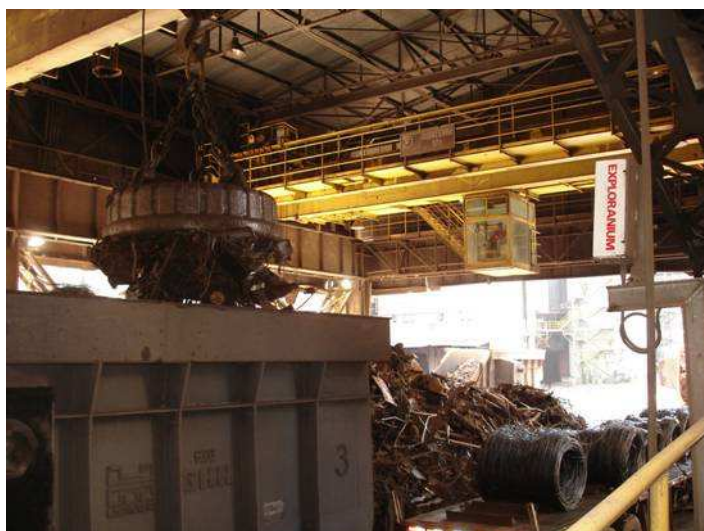
**Figura 2** – AT-140, 2ª linha de defesa de monitoramento antes do enformamento de sucatas.

No Hall de Sucatas Metálicas, ao lado da Aciaria, foi instalado um segundo equipamento que monitora a presença de material particulado na atividade de carregamento de sucatas na caixa que será direcionada para o forno da Aciaria – LD. Assim como na 1ª Linha de Defesa, caso o equipamento detecte material radioativo nesta operação, soará um alarme na cabine do operador que segregará a carga até a chegada da Equipe de Proteção Radiológica, em atendimento a procedimentos específicos.

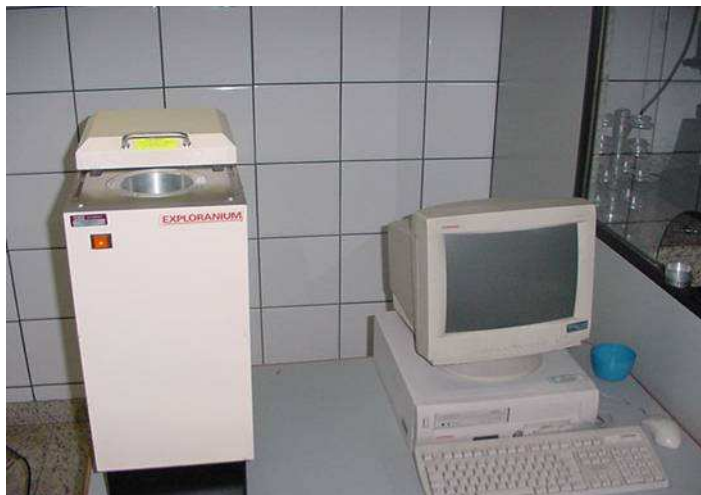
Figura 3 – GR-320, 3ª linha de defesa de monitoramento analisando as amostras de aço e escória.

No laboratório da Aciaria são analisadas e monitoradas amostras de escória e aço de todas as corridas, através de equipamento que também monitora contaminação de material radioativo.

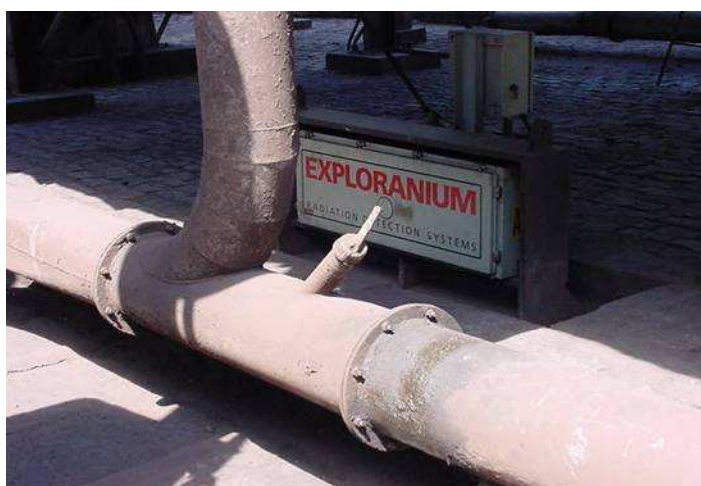
Figura 4. GR-606, 4ª linha de defesa de monitoramento no sistema de despoejamento da Aciaria.

Caso as três primeiras linhas de defesa venham a falhar, foi instalado um quarto equipamento que objetiva detectar material radioativo na tubulação do sistema de despoejamento da Aciaria. Este equipamento também dispõe de alarme sonoro e visual para a cabine de comando e respectivo procedimento.
