## ESTUDO DA ADIÇÃO DE RESÍDUO DE TECIDO EM CONCRETO\*

### Resumo

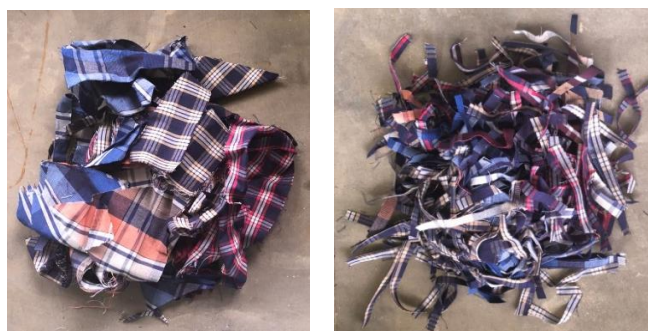
**Figura 1.** Resíduo de tecido

a) Retalhos coletados

b) Retalho após recorte

O resíduo de tecido, chamado de “retalho” ou “trapo”, foi coletado em fábrica de confecções de camisaria masculina situada em Colatina-ES e é constituído de 100% algodão, que é uma fibra têxtil natural de origem vegetal constituída por celulose, ceras naturais e proteínas com capacidade de absorver água até cerca de 50% de seu peso [15]. Os retalhos, com diversos tamanhos, foram recortados para atingir dimensões de  $\pm 5 \text{ mm} \times \pm 60 \text{ mm}$  (Figura 1). Com isso, o fator de forma calculado do retalho foi 12, um valor abaixo do fator de forma usual das fibras de aço de 30. E, no caso do resíduo de tecido não há um valor padrão para o fator de forma, devendo ser considerado que um alto valor do fator de forma melhora o desempenho da fibra, porém diminui a trabalhabilidade da mistura fresca, não sendo recomendado valores maiores que 100 [24].

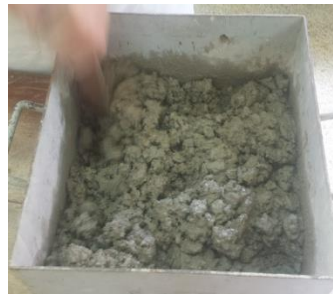
**Figura 2.** Preparo do concreto e moldagem dos corpos de prova

a) Adição do retalho

b) Mistura

c) Corpo de prova

A mistura do concreto foi feita de forma manual e em seguida foi lançado no molde cilíndrico em duas camadas aplicando 12 golpes em cada camada com uma haste de adensamento de aço cilíndrica. Os moldes foram submetidos à cura inicial ao ar por 24 h. Após isso, foram desmoldados e submetidos a cura submersa em água saturada com cal a temperatura de (23 ± 2)°C até a idade de 28 dias. A Figura 2 apresenta alguns detalhes do preparo e moldagem dos corpos de prova de concreto.
